## Rapport de Mission SeaExplorer

### Cartographie Acoustique de la baie de la CIOTAT

| 5405-005-RAP-Cartographie acoustique baie de la Ciotat-RevA | | A | 1 | |

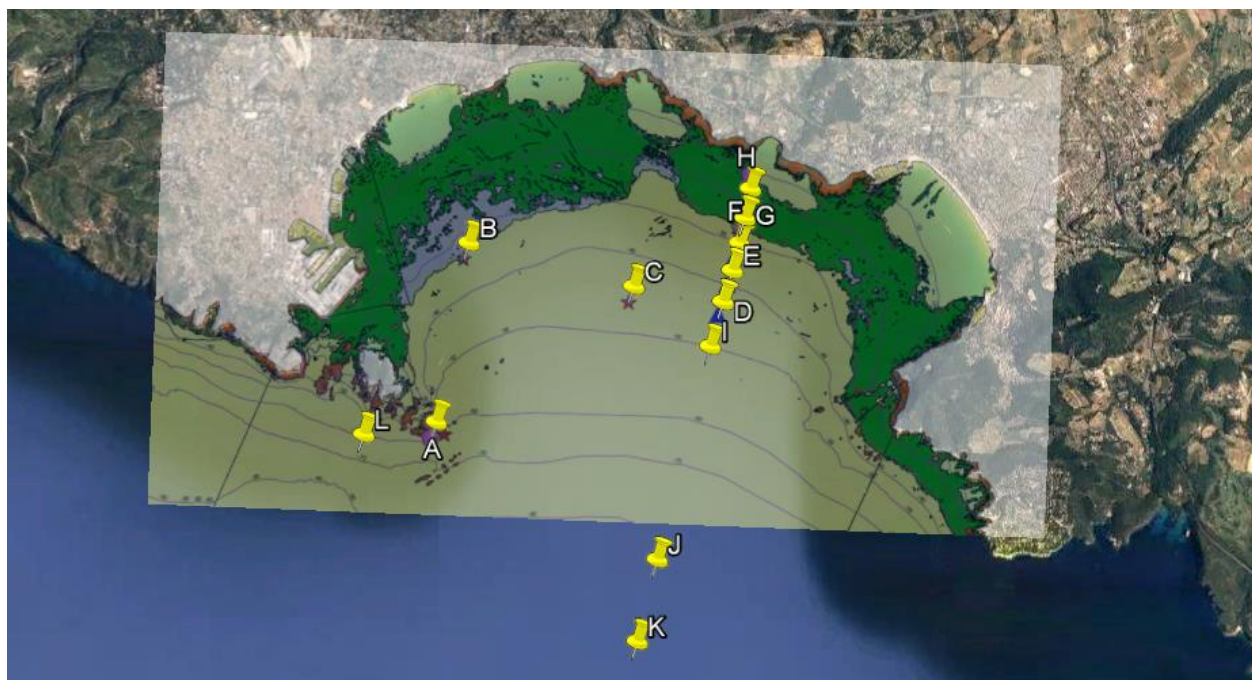
Figure 1 : Sites des posés fonds théoriques

Initialement prévu pour 8 zones, la mission a été rallongée et la liste des sites d'étude est passée à 12.

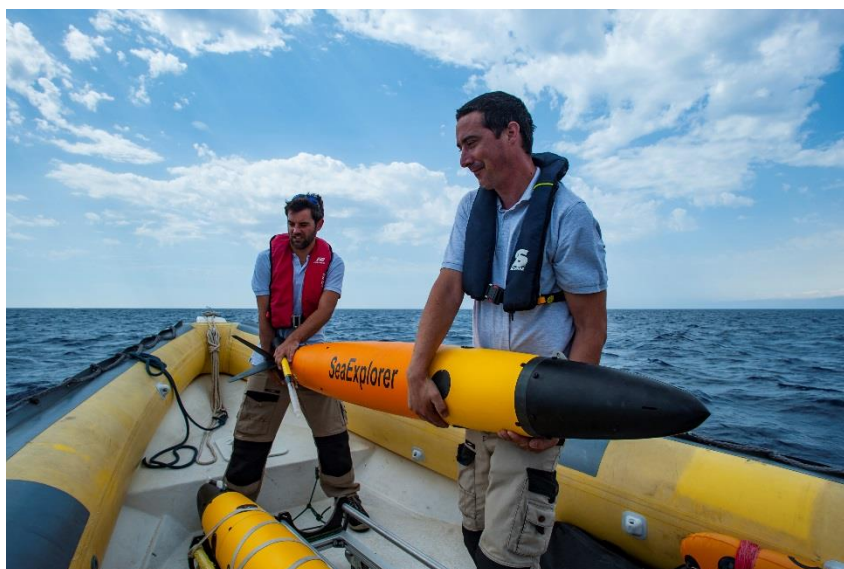
Figure 3 : Mise à l'eau du planeur

Le planeur a été déployé la matinée du 22 Juillet 2016 à bord de « TANGO II » sur le site A. Le numéro de mission est « 173 ». Hormis le temps de navigation, le planeur a effectué un posé fond par jour jusqu'à la récupération.
