# TEMPO : Réseau de surveillance des herbiers de posidonie

- Analyse des données 2017 -

ANDROMEDE, 2018. Surveillance biologique dans la région Corse -Analyse des données 2017 – Réseau TEMPO de suivi des herbiers de posidonie. Contrat Andromède Océanologie / Agence de l'eau. 207p.

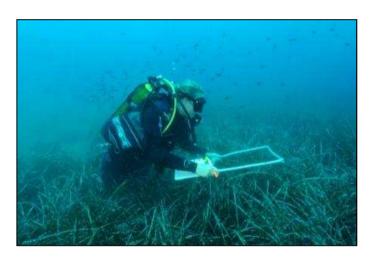
Figure 11: Quadrat de comptage (40 x 40 cm) et plongeur en cours de comptage pour l'estimation de la densité de faisceaux de posidonie à -15 mètres.

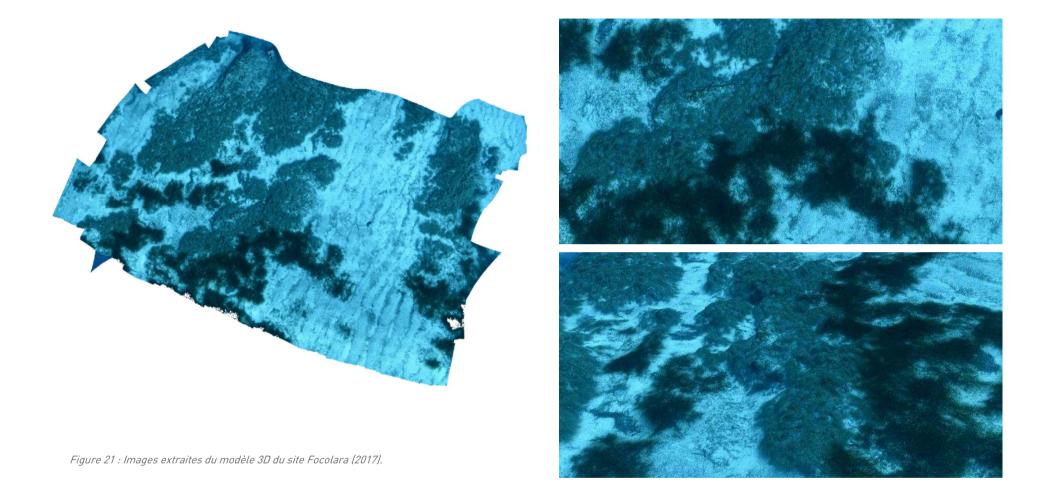
Le modèle 3D du site Focolara a été généré suite à l'acquisition de 1499 photographies prises sous l'eau pour une durée de 31,6 minutes.

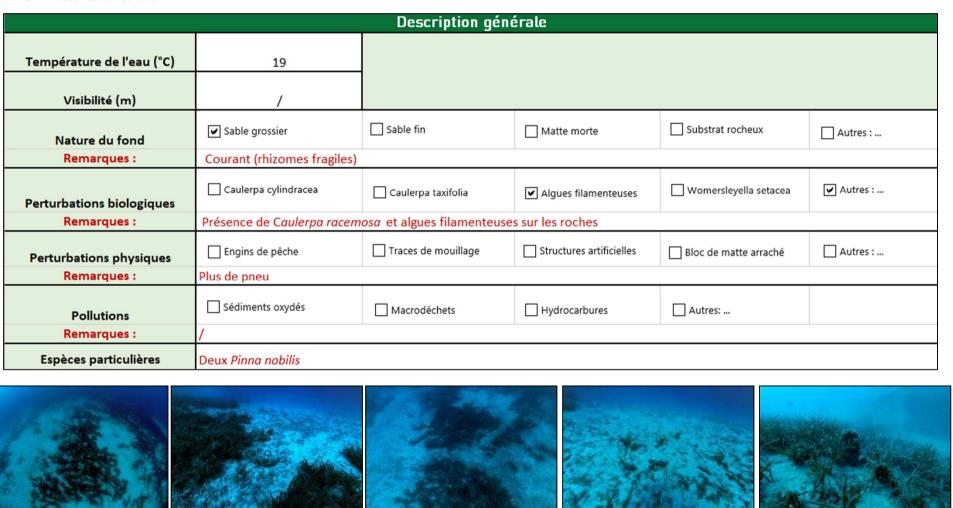
Figure 35 : [1] Vue générale du site Punta Mortella (2014)

A proximité de la ville de St Florent, le site 'Punta Mortella' se situe dans la masse d'eau 'Golfe de Saint-Florent' (FREC01c). L'herbier se développe sur du sable grossier. Il est assez clairsemé et de nombreux faisceaux épars sont observés.

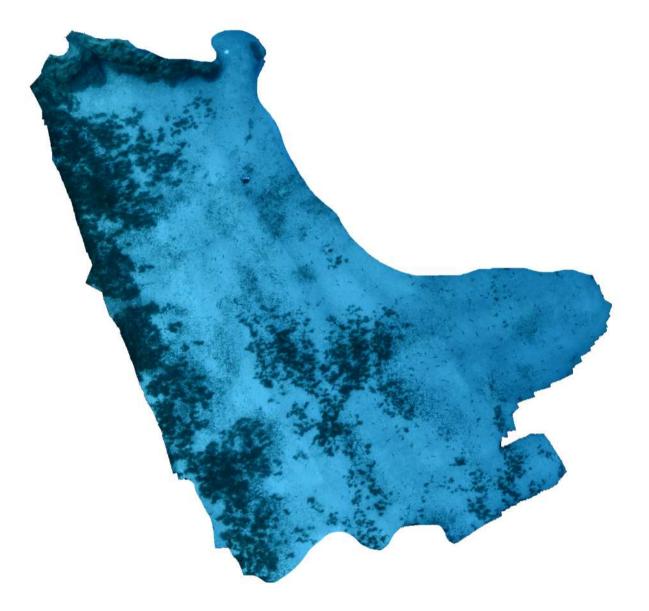
Figure 39 : Image extraite du modèle 3D du site Punta Mortella. [2017].

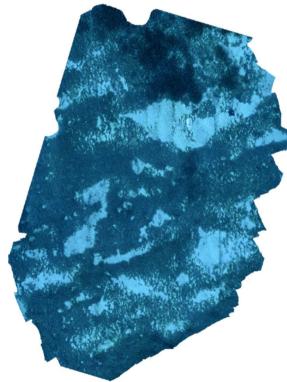
Figure 42: Image extraite du modèle 3D réalisé en 2018 sur le site Punta di Canelle (2018).

photographies prises sous l'eau pour une durée de 12.73 minutes. La présence d'algues filamenteuses rend plus délicate la cartographie de l'herbier de posidonie sur la photogrammétrie.

30,1 m² d'herbier de posidonie ainsi que des faisceaux isolés ont été cartographiés à partir de cette photogrammétrie dans le périmètre du quadrat permanent.

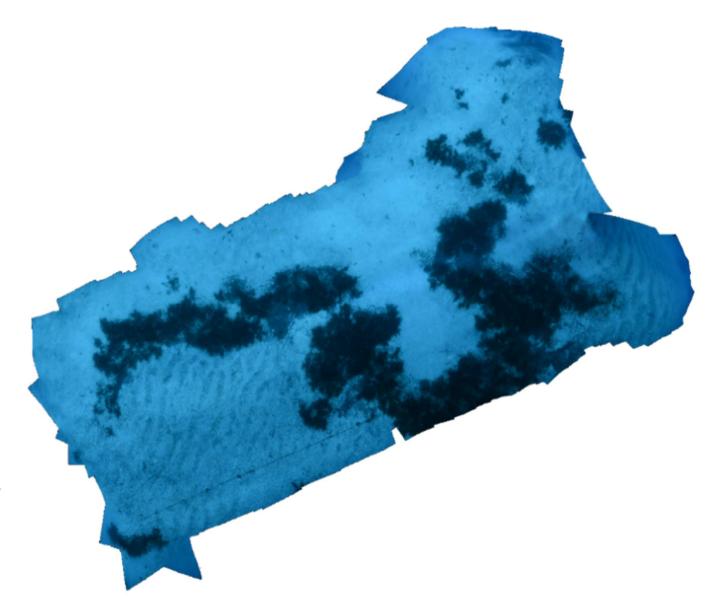
Figure 47 : Images extraites du modèle 3D du site Giraglia (2017).

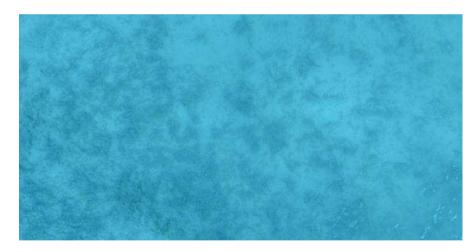
Figure 56 : Image extraite du modèle 3D du site Lupino (2017).

Le modèle 3D du site Lupino a été généré suite à l'acquisition de 1093 photographies prises sous l'eau pour une durée de 24,97 minutes. Plus de 160 faisceaux isolés d'herbier de posidonie ont été cartographiés à partir de cette photogrammétrie.

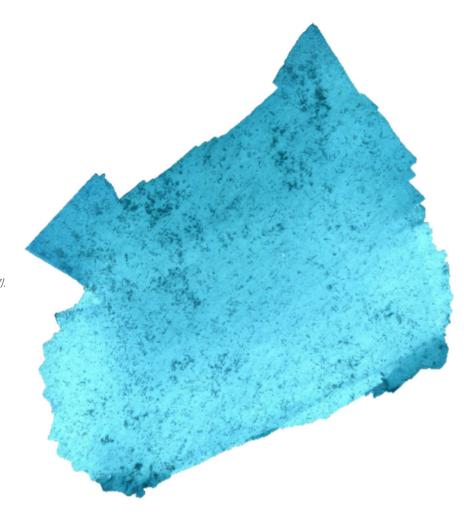
Figure 63 : Image extraite du modèle 3D du site Côte orientale (2017).

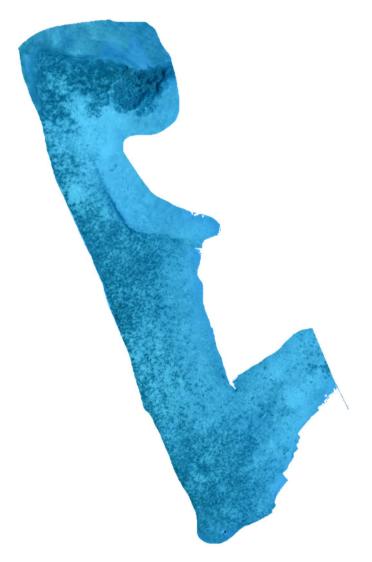
Figure 69 : Image extraite du modèle 3D du site Fautea (2017).

116,6 m² d'herbier de posidonie ont été cartographiés à partir de cette photogrammétrie dans le périmètre du quadrat permanent.

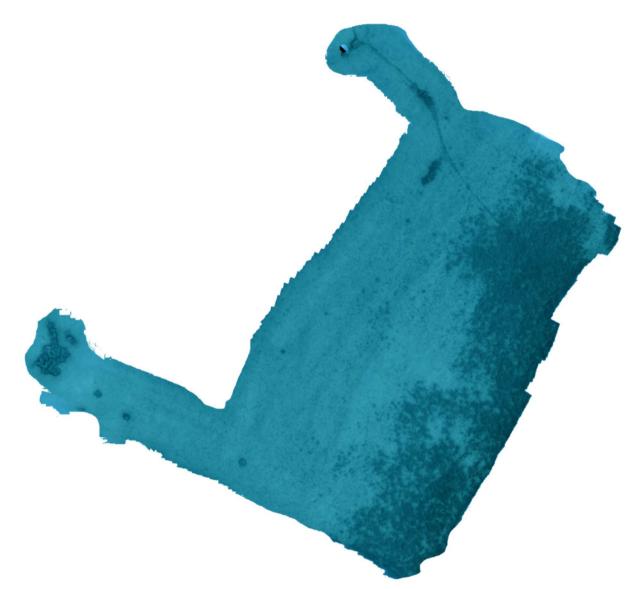
Figure 85 : Images extraites du modèle 3D du site golfe Santa Manza (2017).

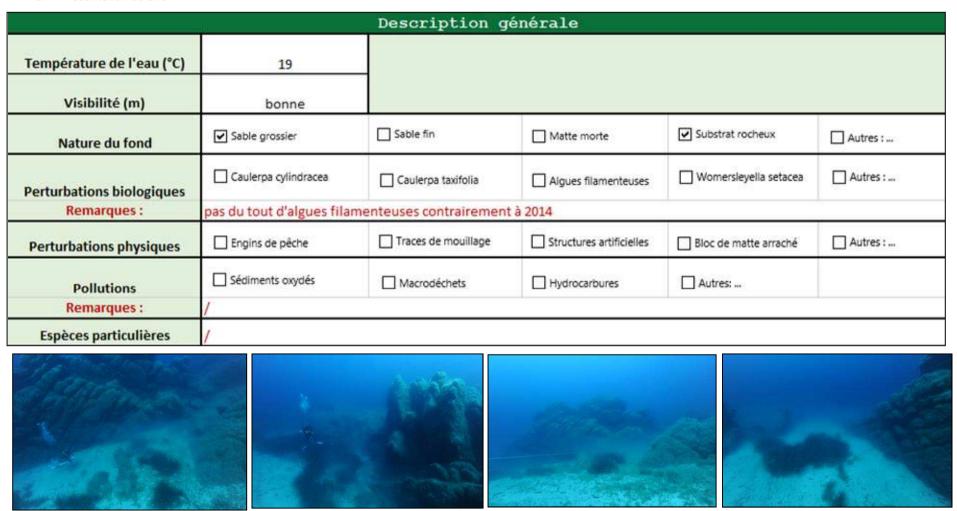
Figure 91 : [1] Vues générales du site d'Isolella (2014).

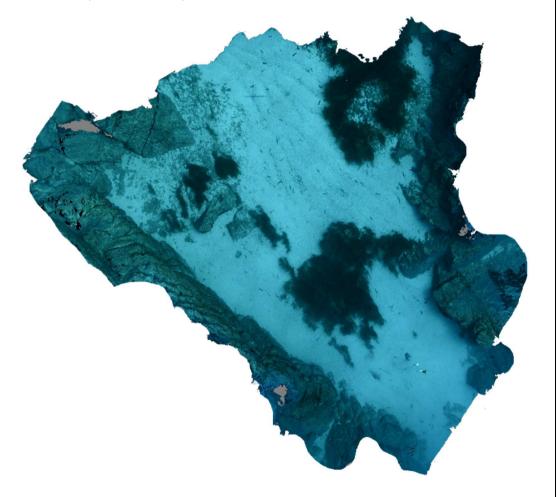
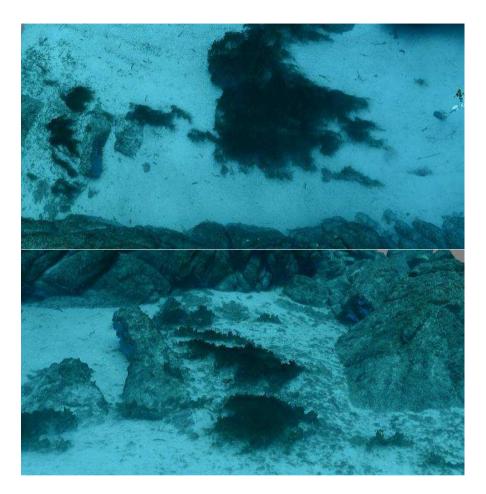
Le modèle 3D du site Isolella a été généré suite à l'acquisition de 1772 photographies prises sous l'eau pour une durée de 28.5 minutes.

Figure 94 : Images extraites du modèle 3D du site Isolella

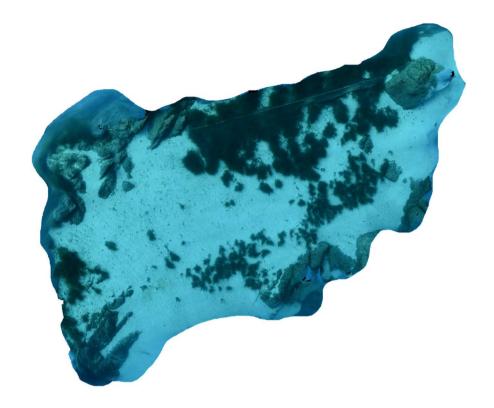
Figure 99 : Images extraites du modèle 3D du site Plage Trottel (2017)

Le modèle 3D du site Plage Trottel a été généré suite à l'acquisition de 1437 photographies prises sous l'eau pour une durée de 24,57 minutes.

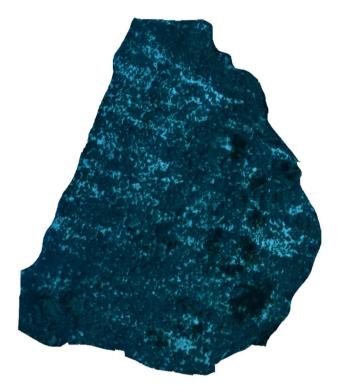
Le modèle 3D du site Sanguinaires a été généré suite à l'acquisition de 525 photographies prises sous l'eau pour une durée de 11,1 minutes.

34,4 m² d'herbier de posidonie ont été cartographiés à partir de cette photogrammétrie dont 10,9 m² localisés dans le périmètre du quadrat permanent.

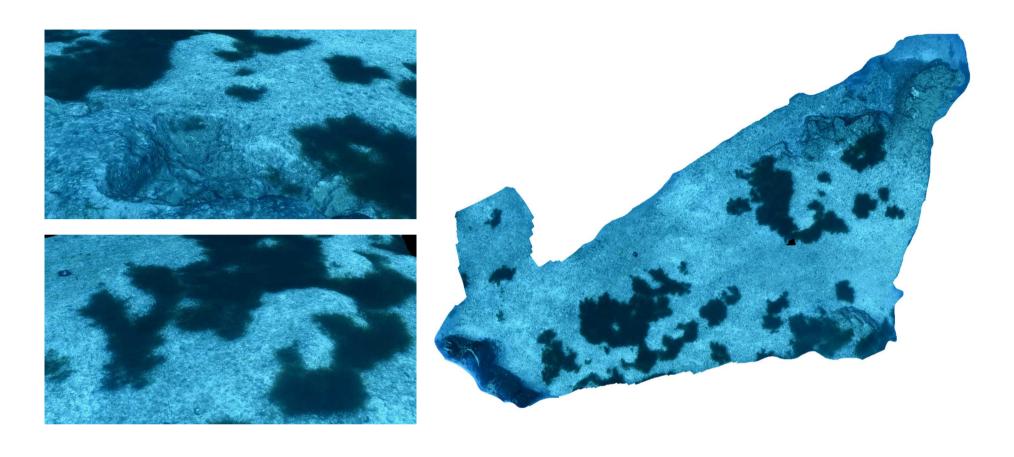
Le modèle 3D du site Cappo Rosso a été généré suite à l'acquisition de 1084 photographies prises sous l'eau pour une durée de 18.3 minutes.

Figure 109 : Images extraites du modèle 3D du site Cappo Rosso (2017) .
