Evaluation de l'état écologique de l'herbier de posidonie et pose de thermomètres (lot 1) - Analyse des données 2018-

ANDROMÈDE
OCÉANOLOGIE

ANDROMEDE, 2018. Surveillance biologique dans la région Ouest de la Provence-Alpes-Côte d'Azur et en région Occitanie- Analyse des données 2018 - Réseau TEMPO de suivi des herbiers de posidonie. Contrat Andromède Océanologie / Agence de l'eau.

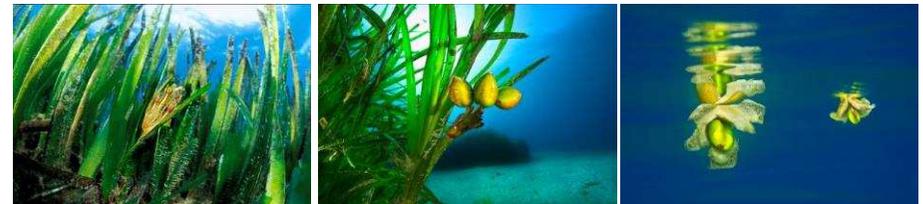
Figure 1: [1] La fleur de *Posidonia oceanica* ; [2] Trois fruits dans l'herbier ; [3] Graine et fruits de posidonie en train de flotter.

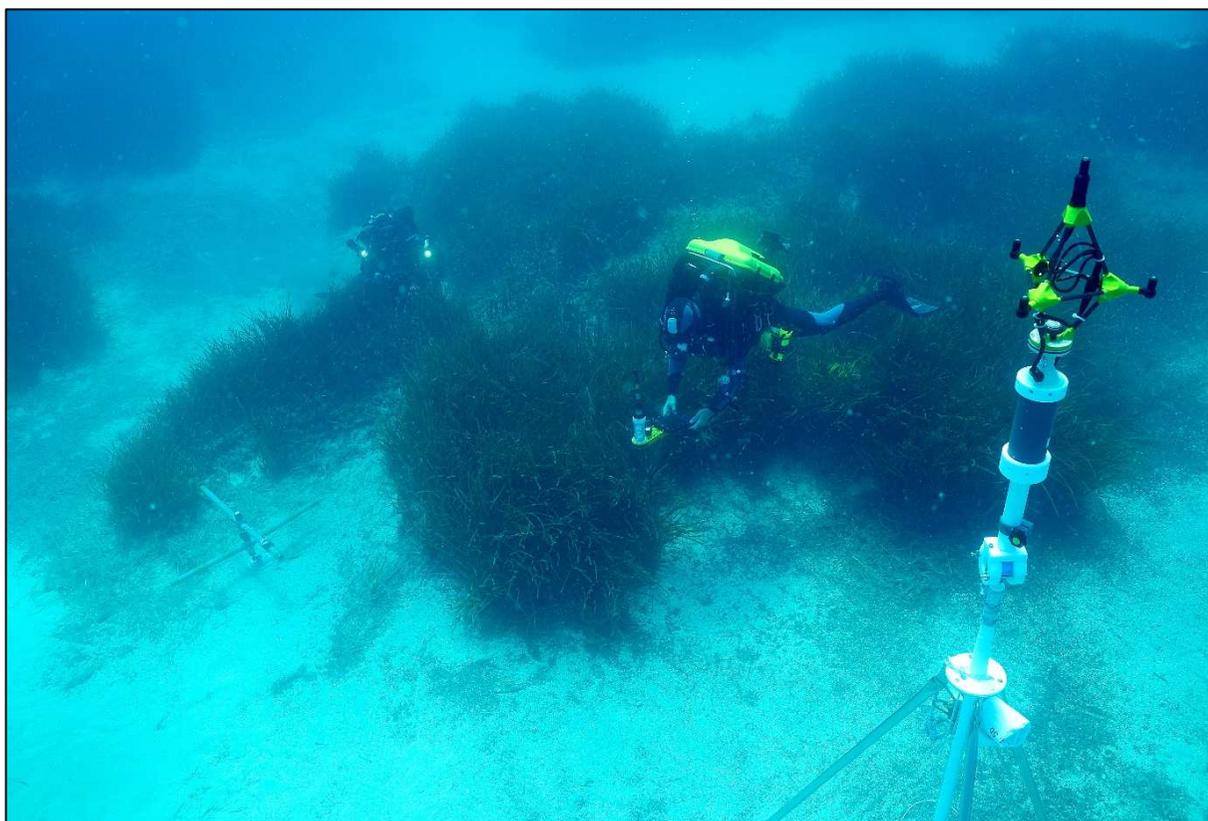
Figure 9: Plongeur cartographiant la limite inférieure de la posidonie à l'aide du pointeur de l'aquamètre.

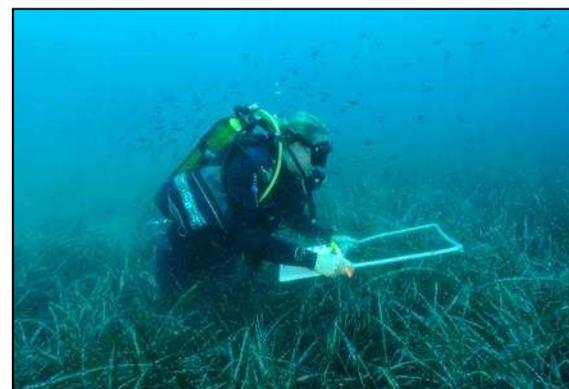
Ces quadrats sont jetés au hasard d'une hauteur de 1,5 m sans éviter les taches de sable.

Figure 11: Quadrat de comptage (40 x 40 cm) et plongeur en cours de comptage pour l'estimation de la densité de faisceaux de posidonie à -15 mètres.

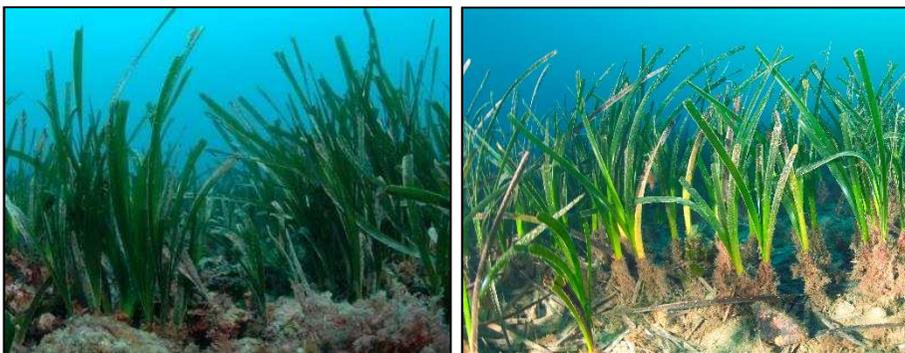
☞ Pour les rhizomes plagiotropes, le déchaussement est la distance qui sépare le sédiment de la partie inférieure des rhizomes ;

☞ Pour les rhizomes orthotropes, le déchaussement est la distance qui sépare le sédiment de la base des feuilles, distance à laquelle on soustrait 2 cm.

Figure 12 : Faisceaux de posidonie avec (a) rhizomes non déchaussés ; (b) rhizomes déchaussés.

A chaque station, dix mesures (x3 réplicats) sont effectuées dans le secteur PI et en limite inférieure. Une échelle d'évaluation du déchaussement (faible, moyen, important) est proposée (voir tableau ci-dessous).

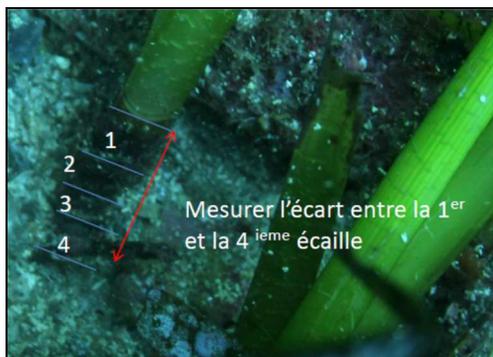
Les rhizomes de posidonie sont caractérisés par une croissance horizontale (rhizomes plagiotropes) et/ou verticale (rhizomes orthotropes). La croissance verticale est à l'origine de l'édification des mattes qui permettent la séquestration de carbone (Boudouresque et al., 2012).

Mesurer l'écart entre la 1^{er} et la 4^{ème} écaille

Un taux de croissance des rhizomes élevé, pouvant atteindre 7 cm par an, témoigne d'une accélération de croissance en réponse à un afflux trop important de sédiment (Boudouresque et al., 1984; Caye, 1980; Molinier and Picard, 1952). Cette surcharge de sédiment entraîne alors l'enfouissement des feuilles de posidonies, et potentiellement leur mort (Boudouresque et al., 1984). A l'inverse, un faible taux de croissance des rhizomes suggère un déficit de sédiments, laissant les rhizomes non protégés et donc plus vulnérables (Boudouresque et al., 2012). La mesure du taux de croissance des rhizomes constitue donc un indicateur de l'apport sédimentaire que reçoit l'écosystème.

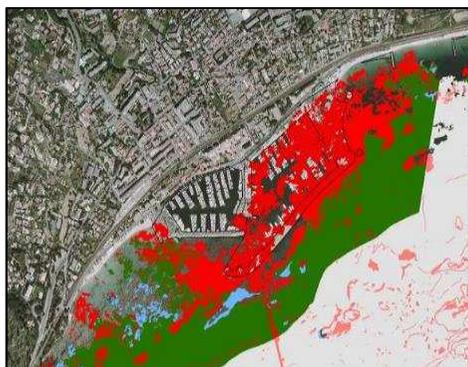
Régressions (en rouge) de l'herbier (en vert) au niveau du port Camille Rayon depuis 1924.

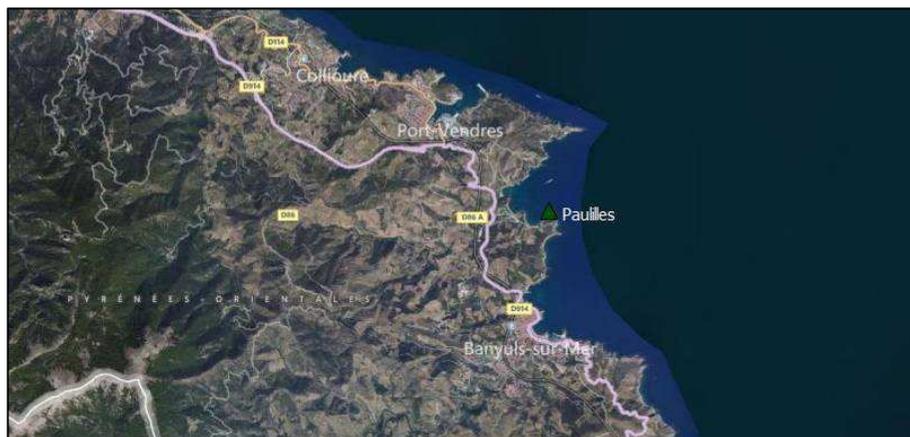
Le site est localisé dans la masse d'eau FRDC01, entre Port-Vendres et Banyuls sur mer, dans l'anse de Paulilles. L'herbier se développe sur un fond de matte morte. On note la présence d'une barrière rocheuse hébergeant beaucoup d'algues dont des *Codium*. En aval des dernières taches d'herbier, situées à -14 mètres, le fond est composé de sable grossier à ripple-marks. La limite entre matte morte et sable grossier est assez nette.

Figure 18: Vue aérienne et emplacement du site [source : Bing, 2013].

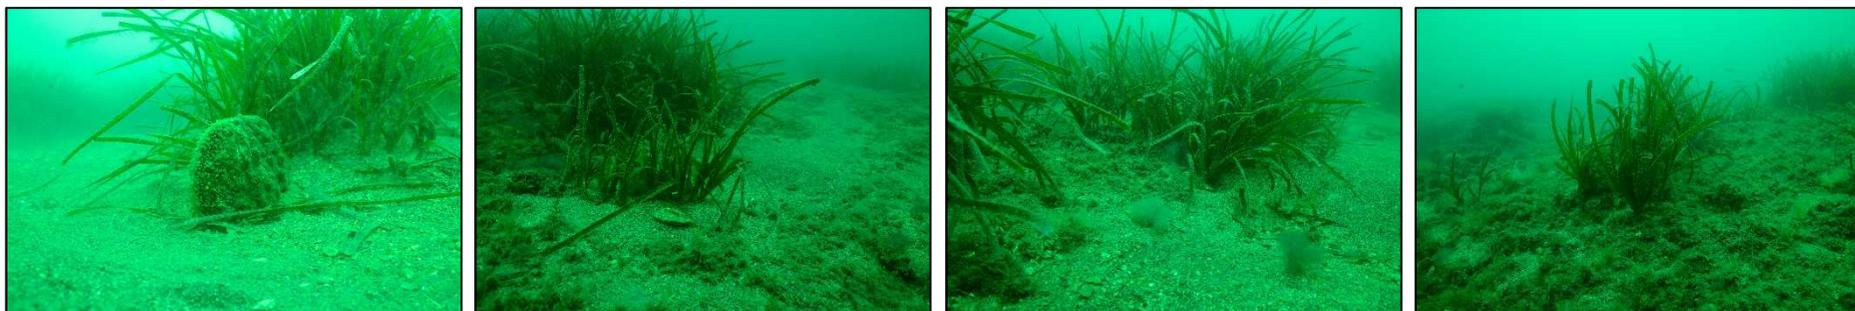
Description générale					
Température de l'eau (°C)	18				
Visibilité (m)	5				
	Herbier en taches sur matte morte, sables grossiers et fins, grosses ripples marks entre les massifs rocheux				
Nature du fond	<input checked="" type="checkbox"/> Sable grossier	<input checked="" type="checkbox"/> Sable fin	<input checked="" type="checkbox"/> Matte morte	<input checked="" type="checkbox"/> Substrat rocheux	<input type="checkbox"/> Autres : ...
Perturbations biologiques	<input type="checkbox"/> Caulerpa cylindracea	<input type="checkbox"/> Caulerpa taxifolia	<input type="checkbox"/> Algues filamenteuses	<input type="checkbox"/> Womersleyella setacea	<input type="checkbox"/> Autres : ...
Remarques	/				
Perturbations physiques	<input type="checkbox"/> Engins de pêche	<input type="checkbox"/> Traces de mouillage	<input type="checkbox"/> Structures artificielles	<input type="checkbox"/> Bloc de matte arraché	<input type="checkbox"/> Autres : ...

Pollutions	<input checked="" type="checkbox"/> Sédiments oxydés	<input type="checkbox"/> Macro-déchets	<input type="checkbox"/> Hydrocarbures	<input type="checkbox"/> Autres: ...	
Remarques	Petites taches sediment oxydé superficiel 1m ²				
Espèces particulières	<i>Pinna rudis</i> (20cm)

Figure 19: Illustrations de l'herbier de posidonie et des espèces – site Paulilles (2018).

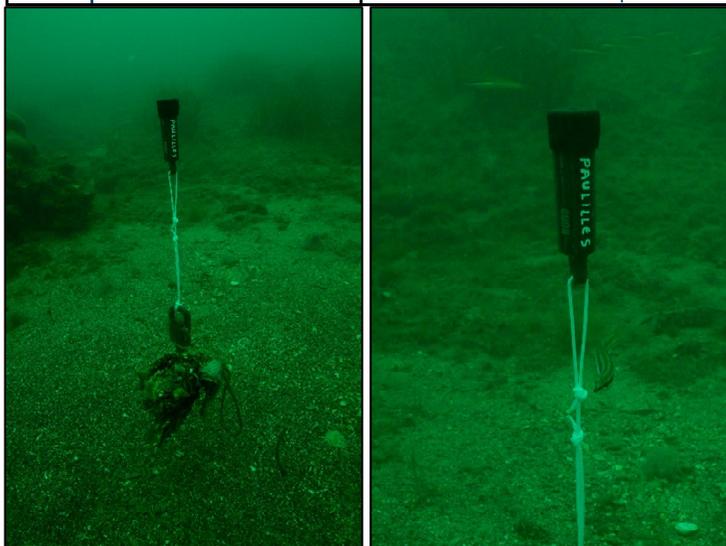
Capteur de température	
Latitude :	42 30,137
Longitude :	3 07,991
Date de pose	30/05/2018
Heure de lancement	20h00
N° capteur	10768003
Profondeur du capteur (m)	15,5
Paramétrage	1 mesure toutes les 60 minutes
Description de la zone	Sur Piquet n°1

Figure 20: Illustration du capteur de température - site Paulilles (2018).

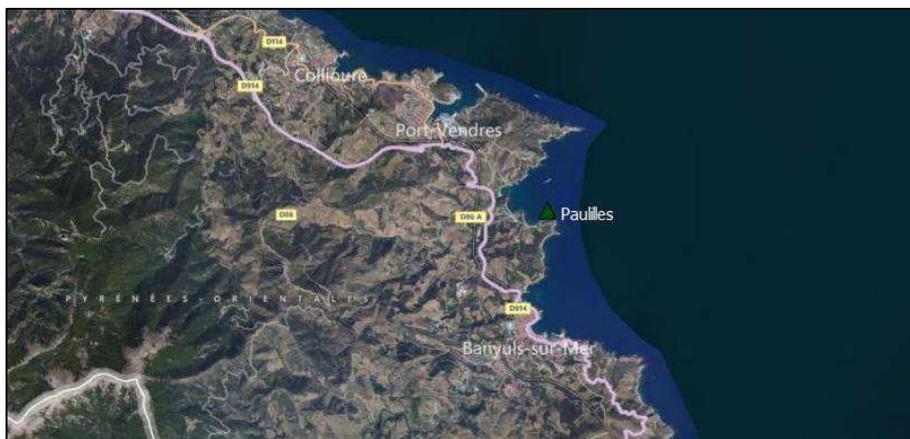
Figure 21: Vue aérienne et emplacement du site (source : Bing, 2013).

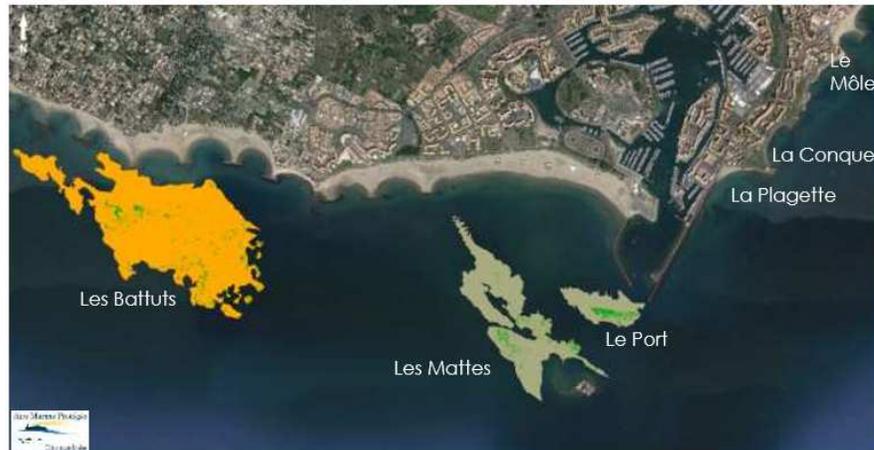
Figure 22: Localisation des herbiers de posidonies (Matte morte : vert pâle / Herbiers vivants : vert / Mosaïque matte morte + roche : orange) (Blouet et al., 2015).

L'herbier dit des Battuts est localisé à une trentaine de mètres du site TEMPO échantillonné en 2008 et 2016. Entre 2011 et 2013, aucune évolution majeure n'a été mise en évidence sur ce site (régression, progression, disparition de taches). Entre 2013 et 2015, en considérant les surfaces de progression (2,7m²) et de régression (3,4m²), l'herbier est resté relativement stable.

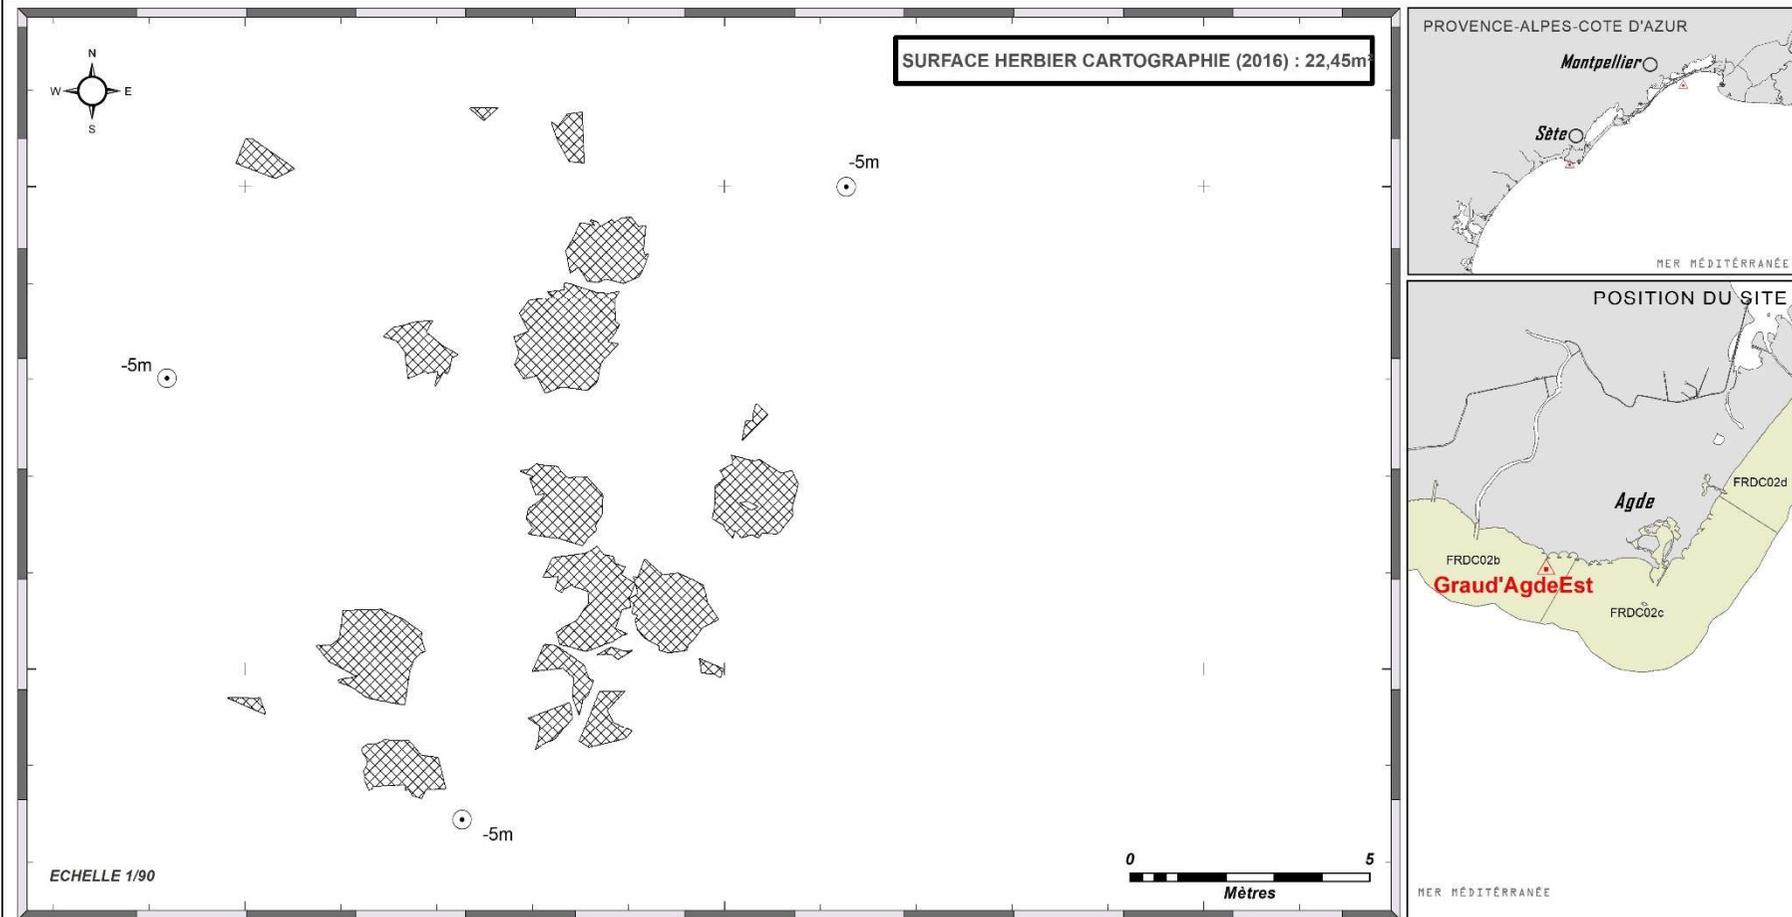
SITE > Grau d'Agde Est < FRECO2b - Embouchure de l'Aude - Cap d'Agde

Cette carte a été réalisée à partir de levés télémétriques effectués au cours du mois de Juin 2016.

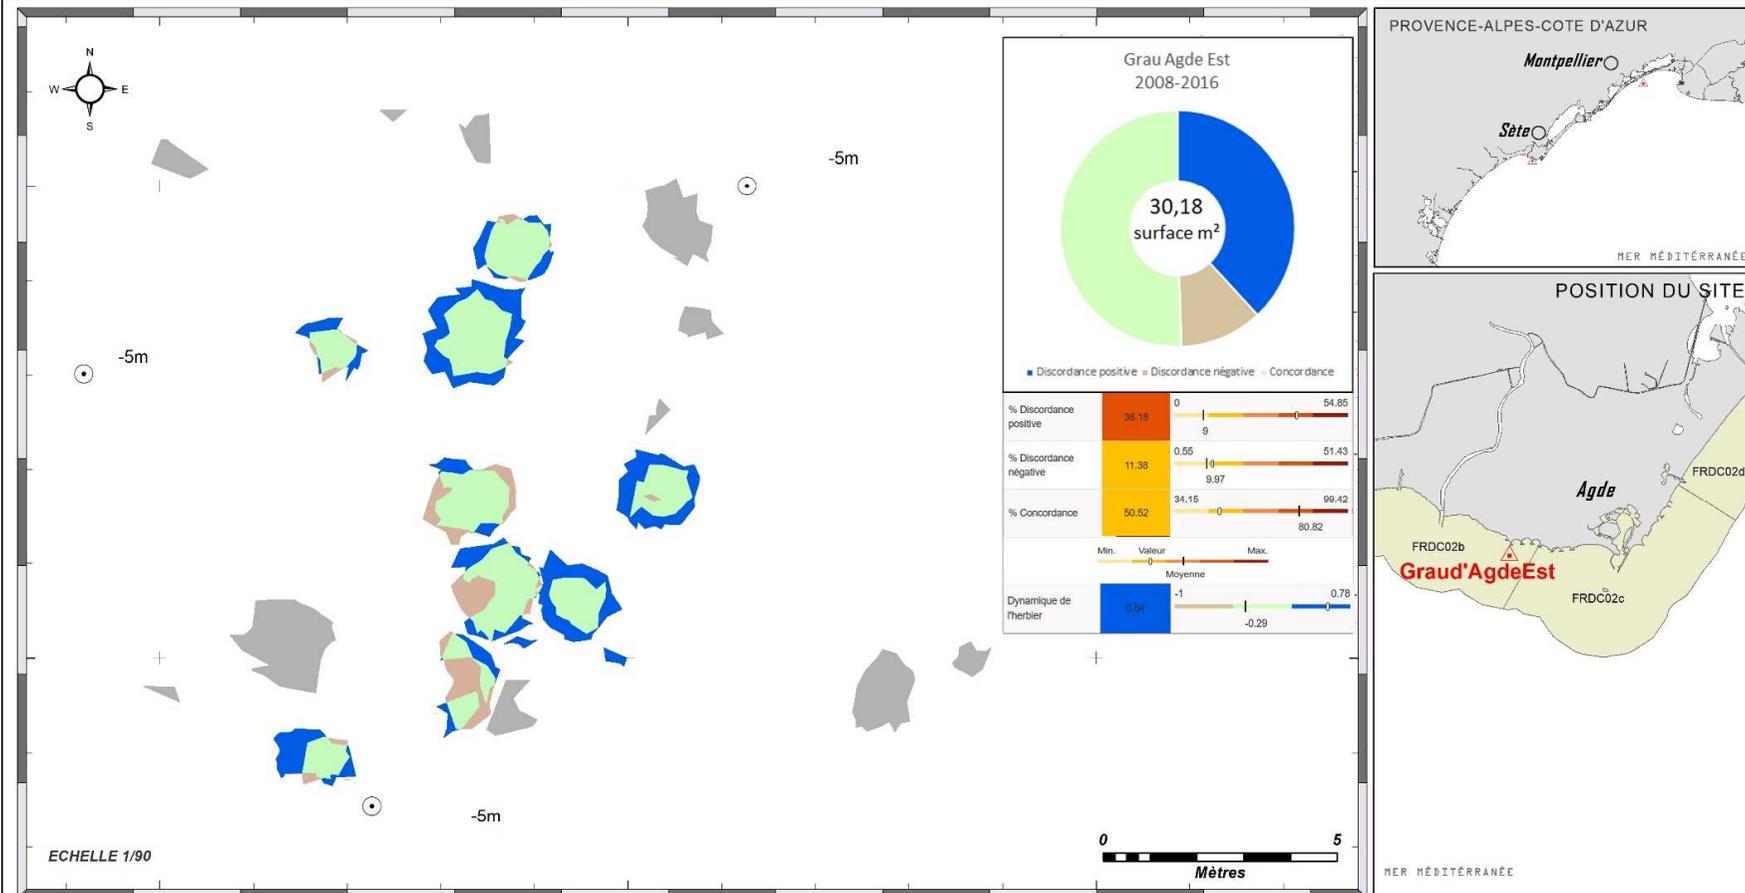
Surveillance des herbiers de posidonie par télémétrie acoustique.
Dynamique évolutive de l'herbier à posidonie entre 2008 et 2016.
SITE > Grau d'Agde Est < FRECO2b - Embouchure de l'Aude - Cap d'Agde

Cette carte a été réalisée à partir de levés télémétriques effectués au cours du mois des années 2008 et 2016.

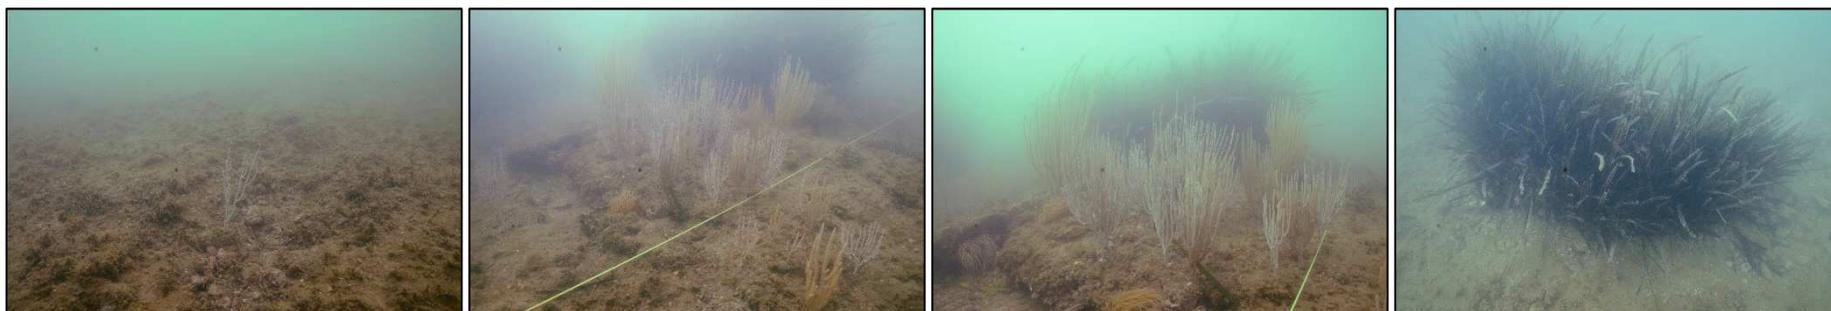
Description générale					
Température de l'eau (°C)	23				
Visibilité (m)	3				
Nature du fond	<input checked="" type="checkbox"/> Sable grossier	<input type="checkbox"/> Sable fin	<input checked="" type="checkbox"/> Matte morte	<input checked="" type="checkbox"/> Substrat rocheux	<input type="checkbox"/> Autres : ...
Perturbations biologiques	<input type="checkbox"/> Caulerpa cylindracea	<input type="checkbox"/> Caulerpa taxifolia	<input type="checkbox"/> Algues filamenteuses	<input type="checkbox"/> Womersleyella setacea	<input type="checkbox"/> Autres : ...
Remarques	/				
Perturbations physiques	<input type="checkbox"/> Engins de pêche	<input type="checkbox"/> Traces de mouillage	<input type="checkbox"/> Structures artificielles	<input type="checkbox"/> Bloc de matte arraché	<input type="checkbox"/> Autres : ...
Pollutions	<input type="checkbox"/> Sédiments oxydés	<input type="checkbox"/> Macrodéchets	<input type="checkbox"/> Hydrocarbures	<input type="checkbox"/> Autres: ...

Remarques	/				
Espèces particulières	<i>Gorgones blanches Eunicella singularis</i>

Figure 23: Illustrations de l'herbier de posidonie et des espèces – site Grau Agde Est (2018).

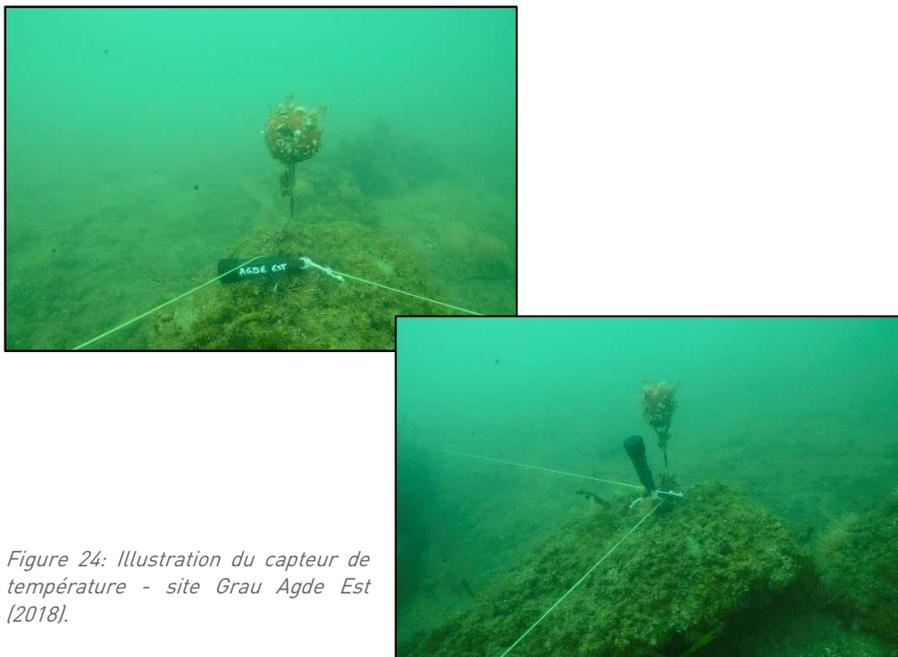
Capteur de température	
Latitude :	43 16.365
Longitude :	3 28.076
Date de pose	04/07/2018
Heure de lancement	20h00
N° capteur	20330406
Profondeur du capteur (m)	5
Paramétrage	1 mesure toutes les 30 minutes
Description de la zone	Au niveau d'un piquet du quadrat, sur la roche. Ancien capteur :10528426

Figure 24: Illustration du capteur de température - site Grau Agde Est (2018).

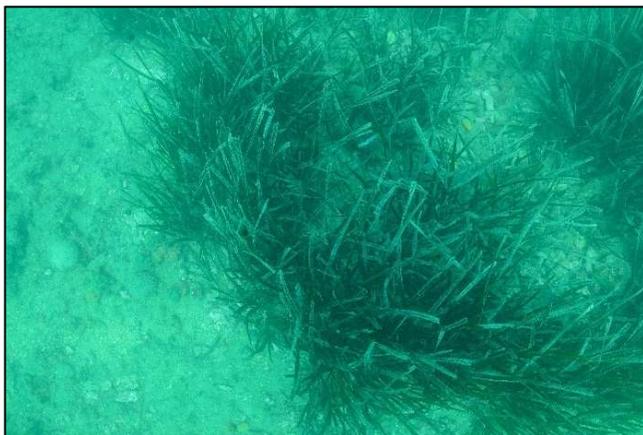
Figure 26: Herbier - site Grand Travers (2018).

L'herbier se développe sur un fond meuble (sable) avec débris de roche. Présence d'un massif rocheux accolé au site. Quatre balises sont positionnées à -8 mètres.

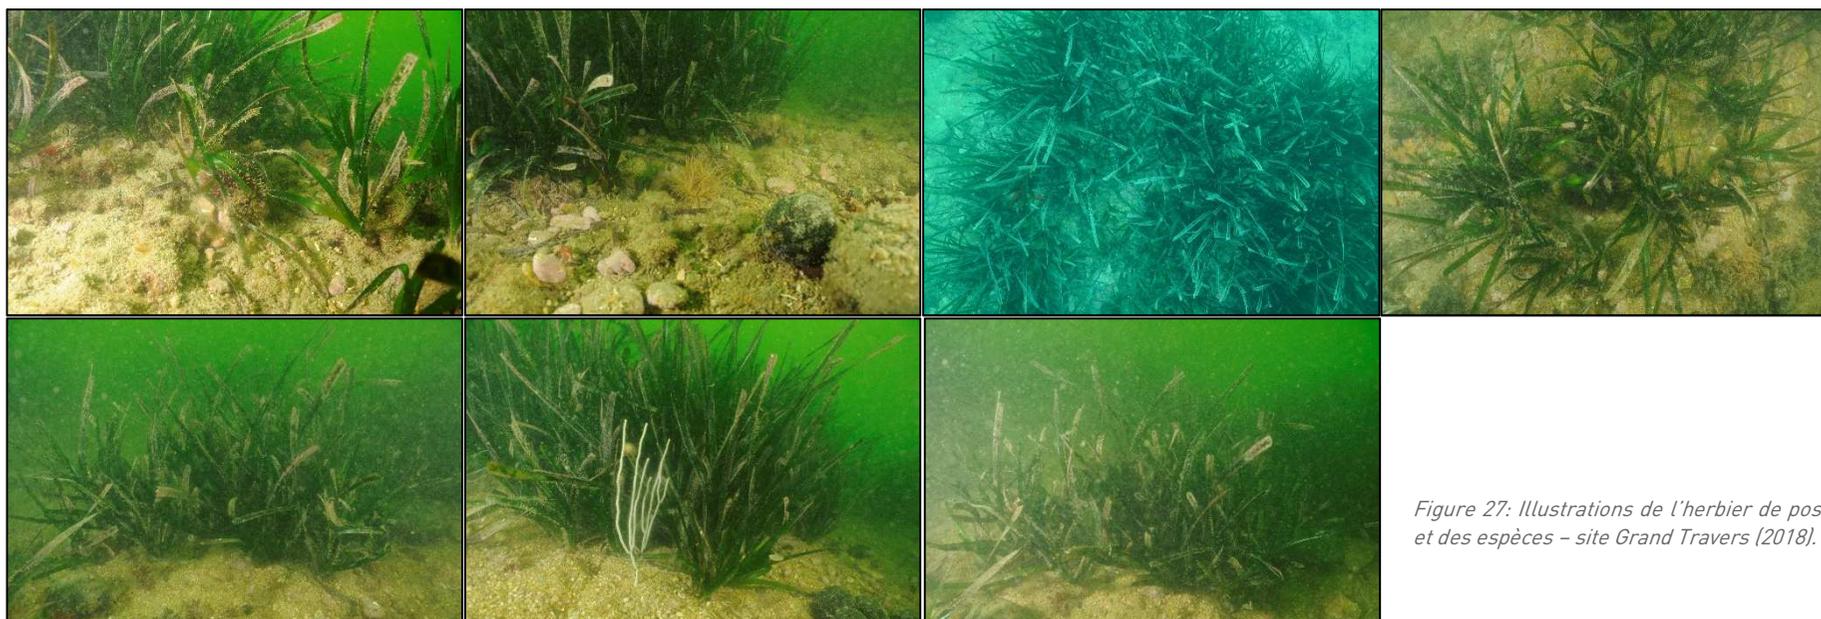
Remarques	/				
Espèces particulières	1 <i>pinna nobilis</i> (15 cm)

Figure 27: Illustrations de l'herbier de posidonie et des espèces – site Grand Travers (2018).

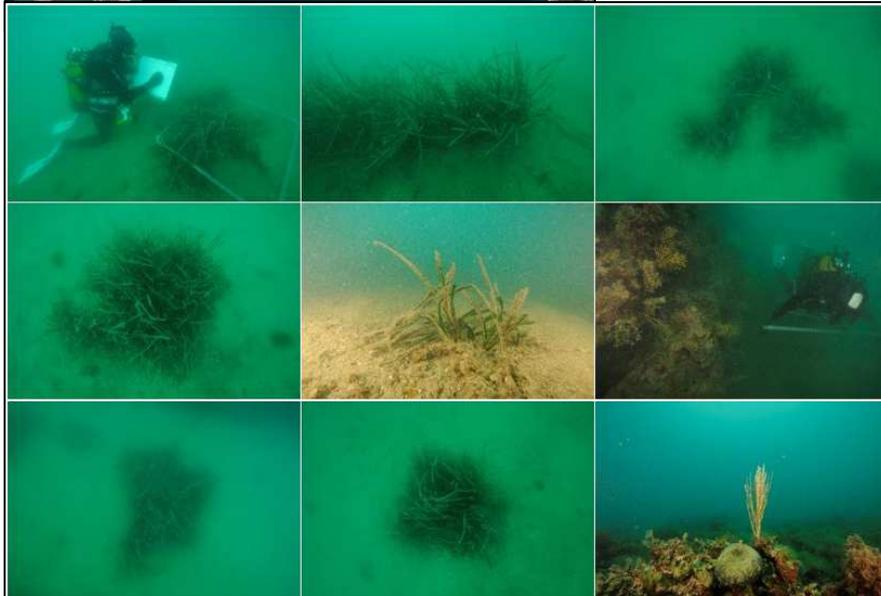
Figure 29: Herbier - site Bonnieu Nord (2015).

Quatre balises sont ancrées dans la roche entre -10,5 et -13,5 m de profondeur. La présence de blocs rocheux augmente l'hétérogénéité du substrat et la richesse en faune et flore du site. L'eau y est assez turbide.

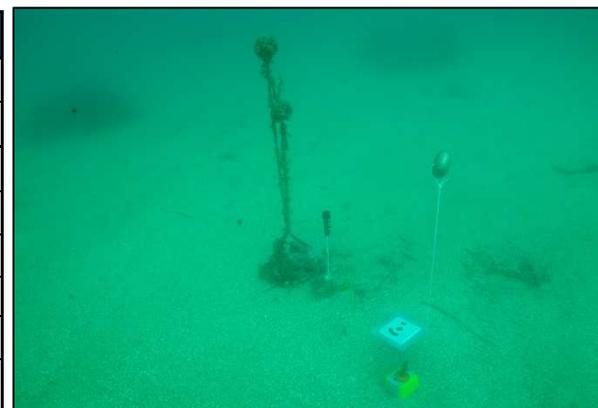
Figure 31:
Capteur de température site Bonnieu Nord (2018).

Capteur de température	
Latitude :	43 21.233
Longitude :	5 00.872
Date de pose	05/06/2018
Heure de lancement	20h
N° capteur	20330365
Profondeur du capteur (m)	12,2
Paramétrage	1 mesure toutes les 30 minutes
Description de la zone	Capteur sur ancien piquet 4 = nouvelle balise 2

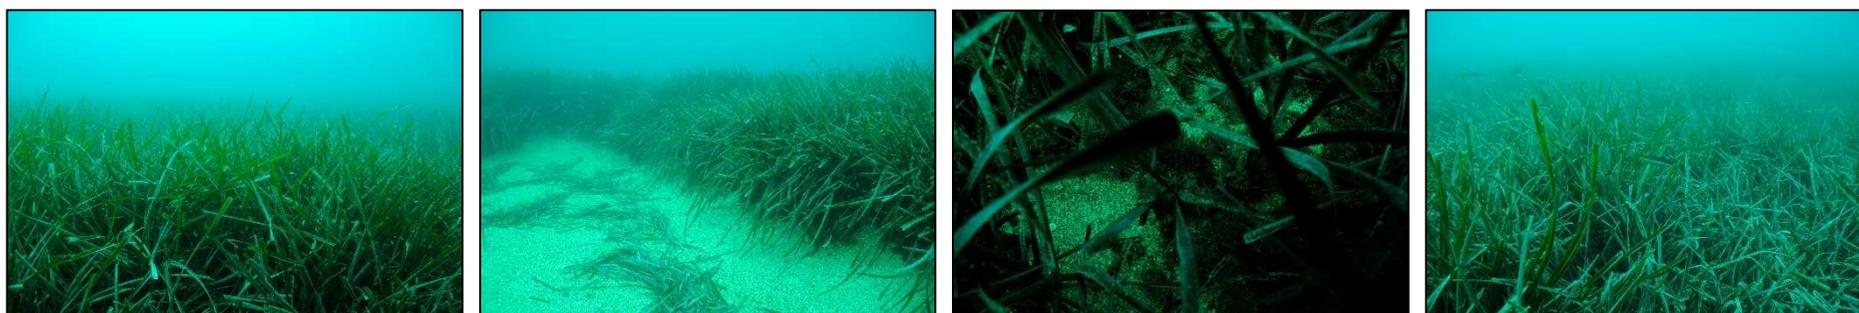
Figure 35: Illustrations de l'herbier de posidonie et des espèces – site Carry (2018).

Description générale					
Température de l'eau (°C)	19				
Visibilité (m)	13				
Nature du fond	<input checked="" type="checkbox"/> Sable grossier	<input type="checkbox"/> Sable fin	<input type="checkbox"/> Matte morte	<input type="checkbox"/> Substrat rocheux	<input type="checkbox"/> Autres : ...
Perturbations biologiques	<input type="checkbox"/> Caulerpa cylindracea	<input type="checkbox"/> Caulerpa taxifolia	<input type="checkbox"/> Algues filamenteuses	<input type="checkbox"/> Womersleyella setacea	<input type="checkbox"/> Autres : ...
Remarques	/				
Perturbations physiques	<input type="checkbox"/> Engins de pêche	<input type="checkbox"/> Traces de mouillage	<input type="checkbox"/> Structures artificielles	<input type="checkbox"/> Bloc de matte arraché	<input type="checkbox"/> Autres : ...
Pollutions	<input type="checkbox"/> Sédiments oxydés	<input type="checkbox"/> Macrodéchets	<input type="checkbox"/> Hydrocarbures	<input type="checkbox"/> Autres: ...

Remarques	/				
Espèces particulières	/

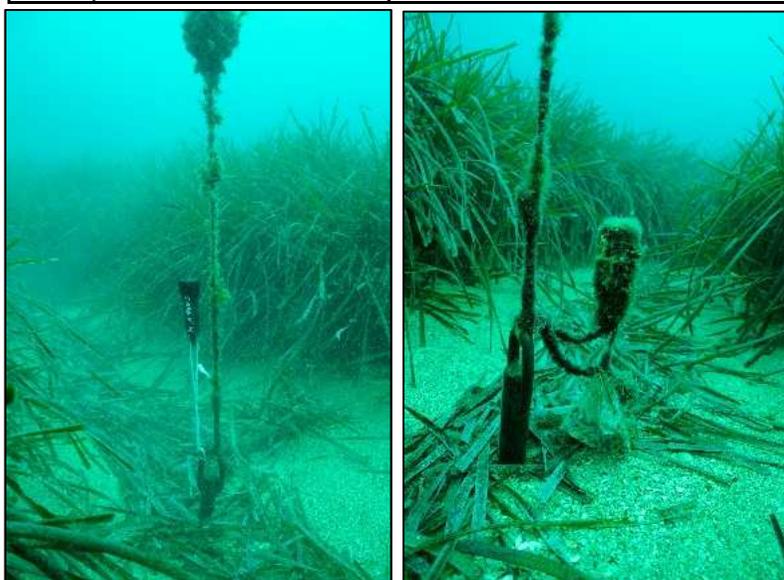
Figure 36: Illustration du capteur de température (nouveau à gauche et ancien à droite) - site Carry (2018).

Capteur de température	
Latitude :	43 19.479
Longitude :	5 10.006
Date de pose	06/06/2018
Heure de lancement	20h
N° capteur	20330361
Profondeur du capteur (m)	15
Paramétrage	1 mesure toutes les 30 minutes
Description de la zone	Sur une vis à sable dans une petite tache de sable de 2 m ²

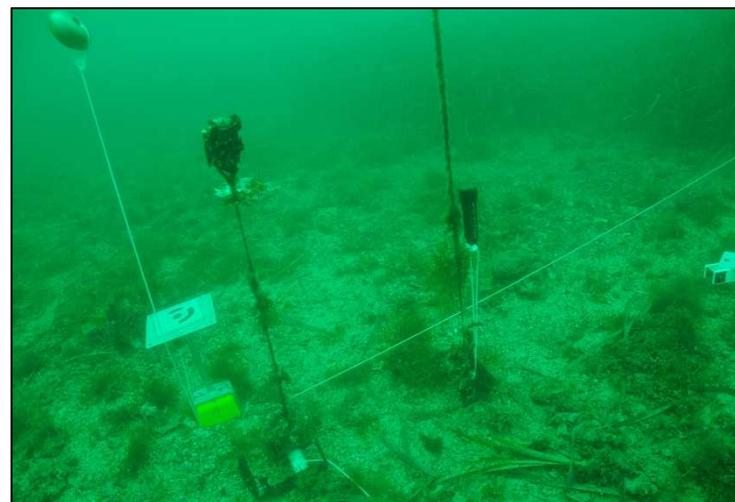
Figure 39: Capteur de température - site Digue Marseille (2018).

Capteur de température	
Latitude :	43 18.713
Longitude :	5 21.276
Date de pose	07/06/2018
Heure de lancement	20H00
N° capteur	20330397
Profondeur du capteur (m)	20,70
N° de piquet du quadrat	1,00
Paramétrage	1 mesure toutes les 30 minutes
Description de la zone	En dehors de la limite, dans sable grossier, une vis acier, une vis plastique et piquet géomètre, tous équipés d'un flotteur

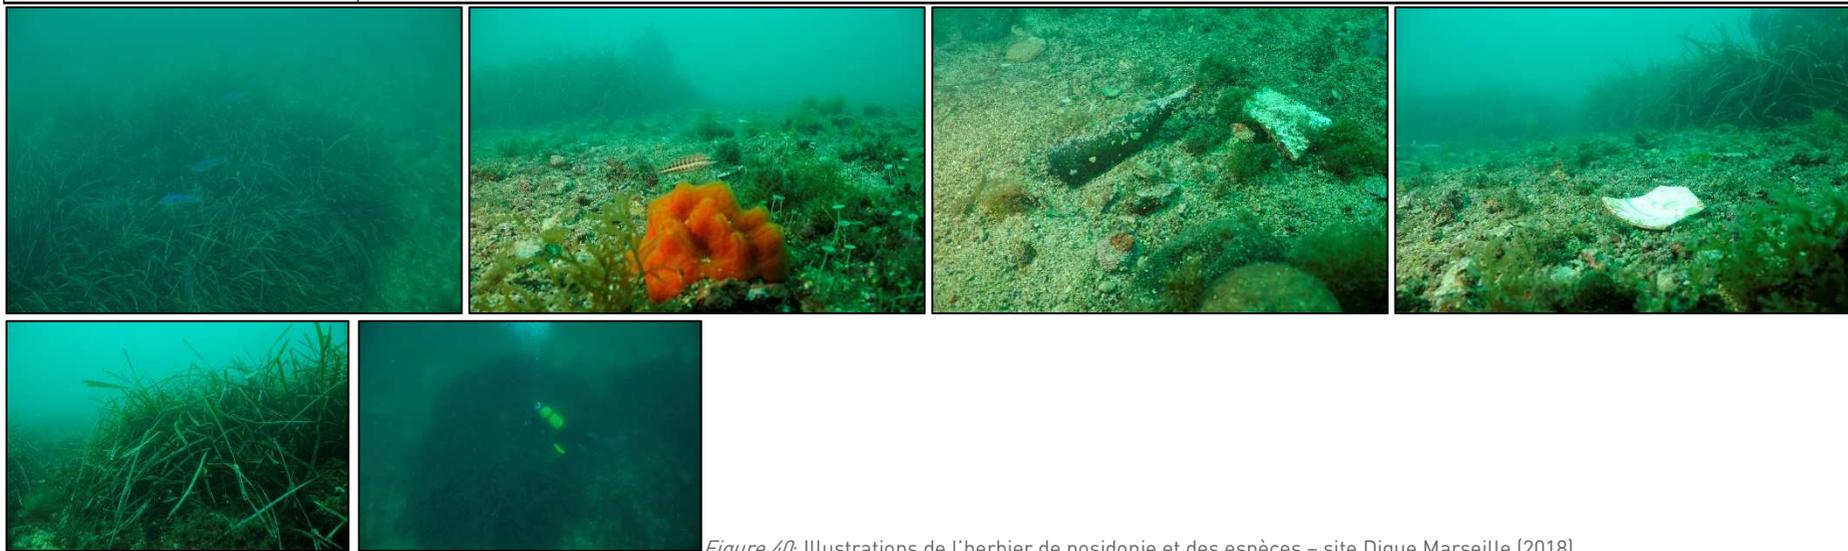
Remarques	/				
Espèces particulières	<p><i>Nombreux Codium sp. et de déchets : 1 bouteille, du fil de pêche, pavés, tuiles, blocs en tout genre, assiettes... Les feuilles des posidonies sont tres rugueuses. Présence de sable grossier et de rochers parsemés.</i></p>

Figure 40: Illustrations de l'herbier de posidonie et des espèces – site Digue Marseille (2018).

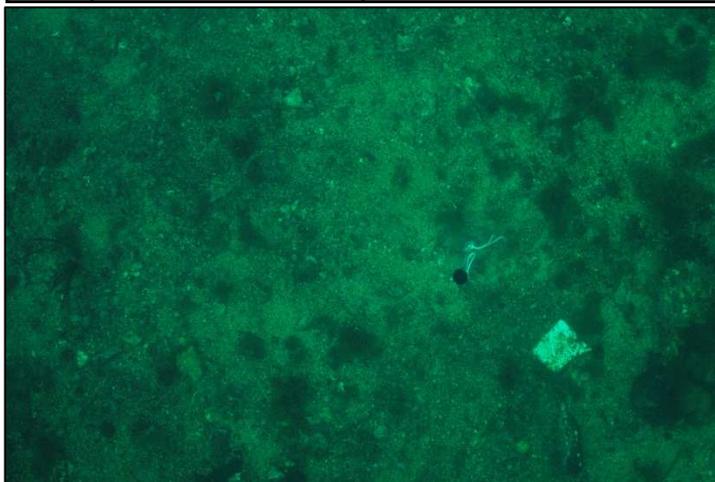
Figure 41: Illustration du capteur de température - site Digue Marseille (2018).

Capteur de température	
Latitude :	43 18.713
Longitude :	5 21.276
Date de pose	06/06/2018
Heure de lancement	20H00
N° capteur	20330377
Profondeur du capteur (m)	16
Paramétrage	1 mesure toutes les 30 minutes
Description de la zone	A 1 m en bordure d'une grande tache d'herbier.

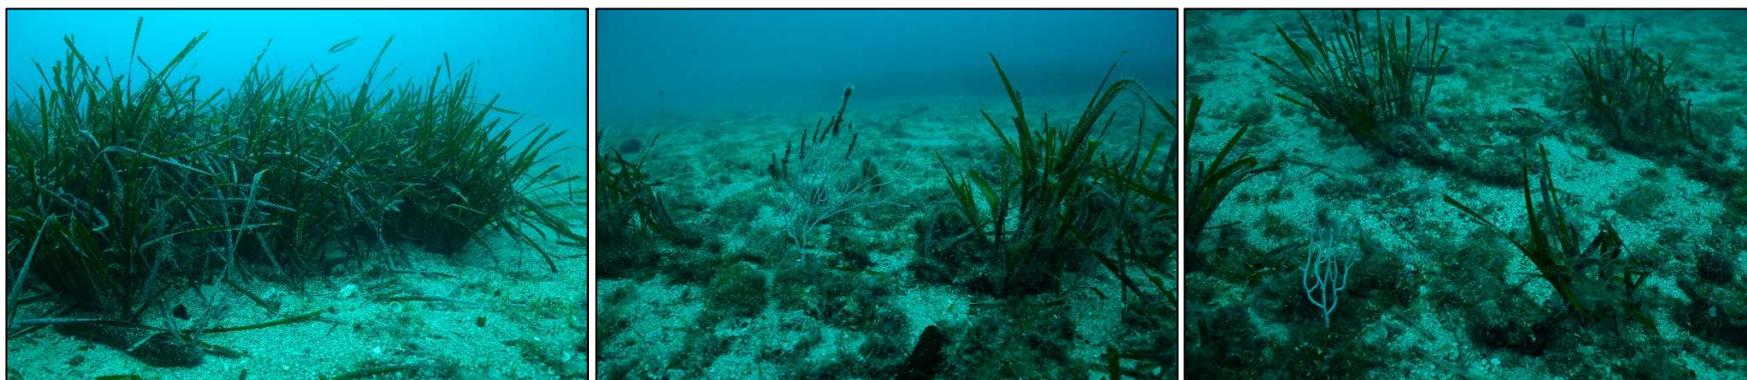
Figure 42: Herbier - site Frioul (2018).

Description générale					
Température de l'eau (°C)	19				
Visibilité (m)	15				
Nature du fond	<input checked="" type="checkbox"/> Sable grossier	<input type="checkbox"/> Sable fin	<input type="checkbox"/> Matte morte	<input type="checkbox"/> Substrat rocheux	<input type="checkbox"/> Autres : ...
Perturbations biologiques	<input checked="" type="checkbox"/> Caulerpa cylindracea	<input type="checkbox"/> Caulerpa taxifolia	<input type="checkbox"/> Algues filamenteuses	<input type="checkbox"/> Womersleyella setacea	<input type="checkbox"/> Autres : ...
Remarques :	Sur le sable après la limite, densité très faible, recouvrement 35 % sur le sable				
Perturbations physiques	<input type="checkbox"/> Engins de pêche	<input type="checkbox"/> Traces de mouillage	<input type="checkbox"/> Structures artificielles	<input type="checkbox"/> Bloc de matte arraché	<input type="checkbox"/> Autres : ...
Pollutions	<input type="checkbox"/> Sédiments oxydés	<input type="checkbox"/> Macrodéchets	<input type="checkbox"/> Hydrocarbures	<input type="checkbox"/> Autres: ...

Remarques :	/				
Espèces particulières	2 gorgones, beaucoup d'holothuries

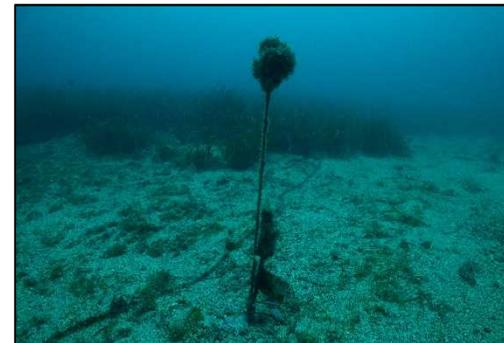
Figure 45: Capteur de température (ancien et nouveau) - site Frioul (2018).

Capteur de température	
Latitude :	43 16.161
Longitude :	5 17.269
Date de pose	07/06/2018
Heure de lancement	20h
N° capteur	20330369
Profondeur du capteur (m)	25,40
N° de piquet du quadrat	1 (celui en bas à gauche dans sable si on se place face à herbier)
Paramétrage	1 mesure toutes les 30 minutes
Description de la zone	Capteur sur le piquet 1 dans le sable, herbier, sable, plein d'holothuries

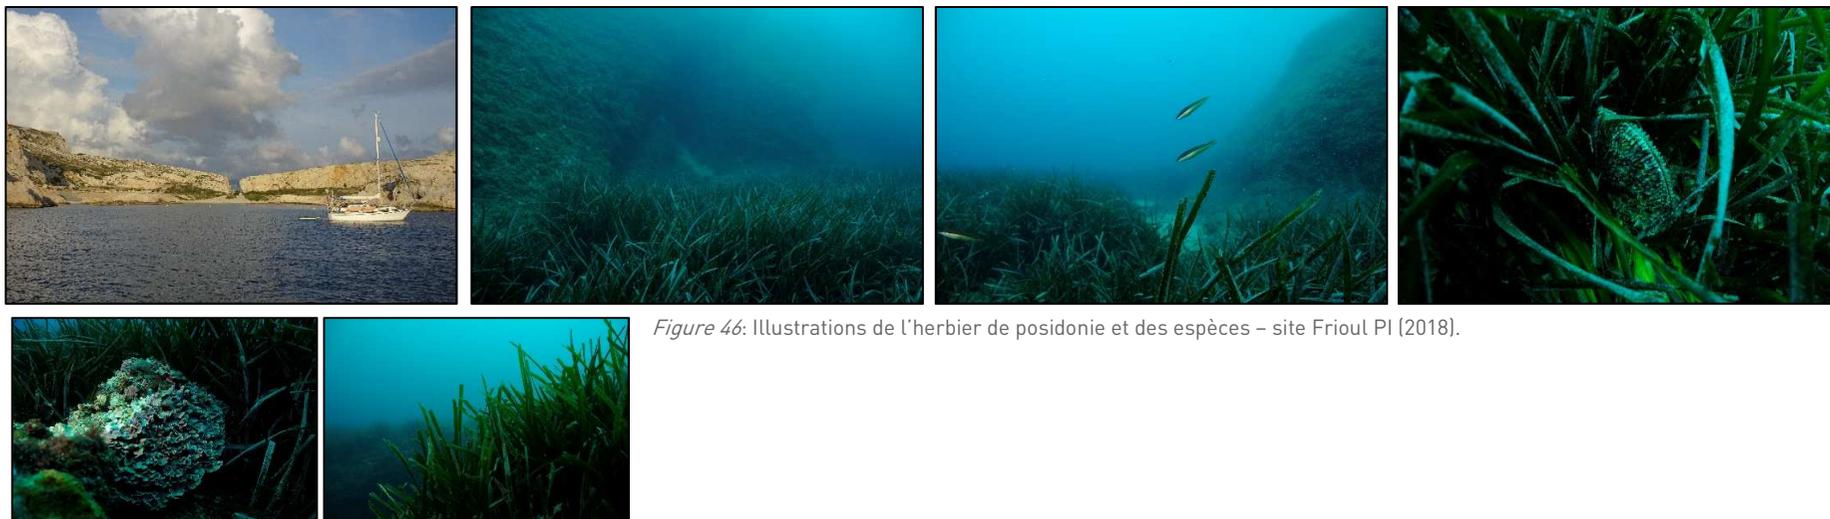
Remarques	Au Nord du site grand filet de pêche abandonné au fond dans l'herbier (vers 20 m)
Espèces particulières	1 pinna nobilis 10 cm morte (non comptabilisée dans les transects)

Figure 46: Illustrations de l'herbier de posidonie et des espèces – site Frioul PI (2018).

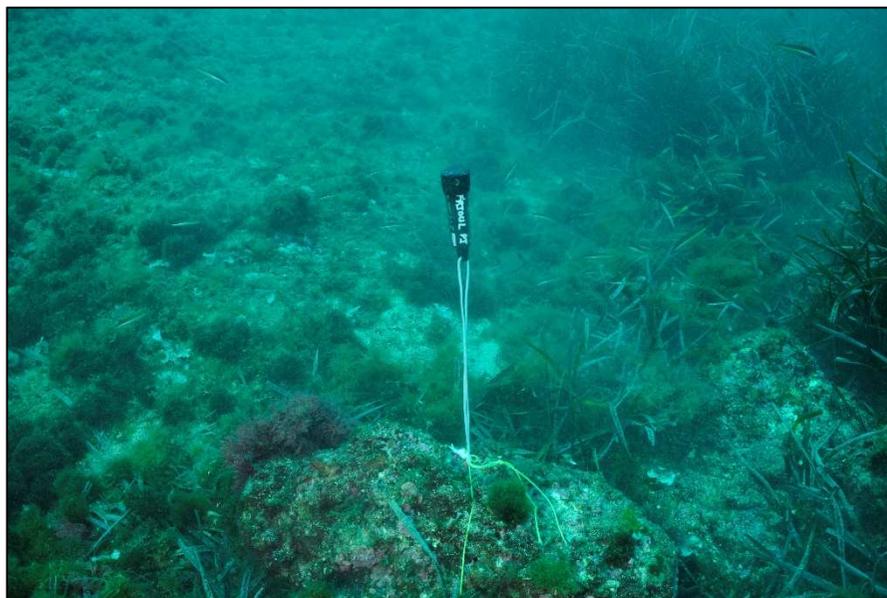
Figure 47: Illustration du capteur de température - site Frioul PI (2018).

Capteur de température	
Latitude :	43 16.134
Longitude :	5 17.348
Date de pose	07/06/2018
Heure de lancement	20h
N° capteur	10528419
Profondeur du capteur (m)	16
Paramétrage	1 mesure toutes les 30 minutes
Description de la zone	3 rochers au pied d'une pente de roches à nue à la limite de l'herbier, capteur fixé à l'un des 3 rochers

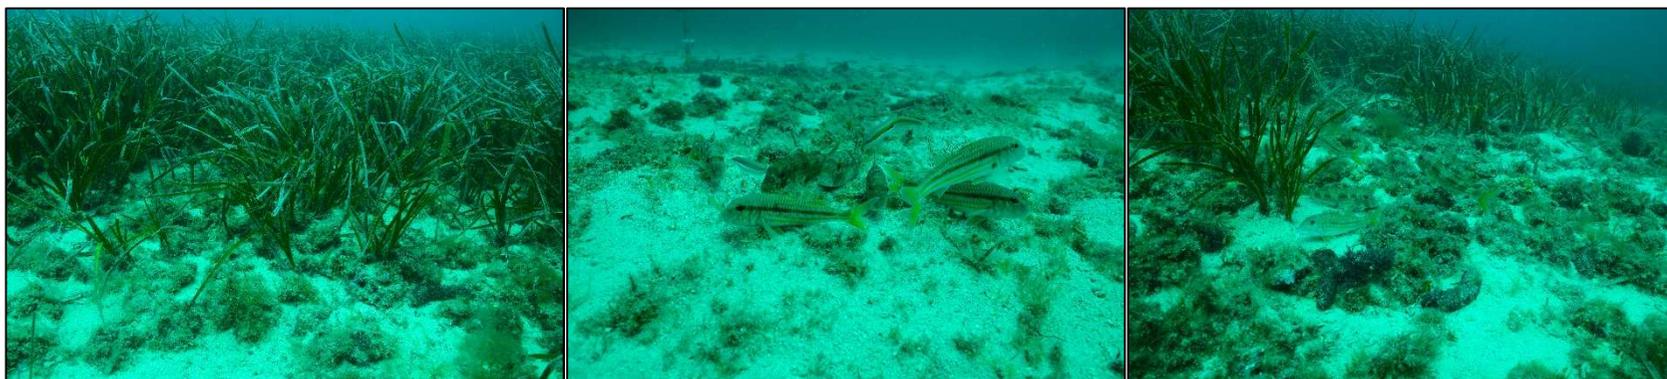
Figure 49:
Herbier - site Ile
Plane (2018).

Description générale					
Température de l'eau (°C)	19				
Visibilité (m)	15				
Nature du fond	<input checked="" type="checkbox"/> Sable grossier	<input type="checkbox"/> Sable fin	<input checked="" type="checkbox"/> Matte morte	<input type="checkbox"/> Substrat rocheux	<input type="checkbox"/> Autres : ...
Perturbations biologiques	<input type="checkbox"/> Caulerpa cylindracea	<input type="checkbox"/> Caulerpa taxifolia	<input type="checkbox"/> Algues filamenteuses	<input type="checkbox"/> Womersleyella setacea	<input type="checkbox"/> Autres : ...
Remarques :	/				
Perturbations physiques	<input type="checkbox"/> Engins de pêche	<input type="checkbox"/> Traces de mouillage	<input type="checkbox"/> Structures artificielles	<input type="checkbox"/> Bloc de matte arraché	<input type="checkbox"/> Autres : ...
Pollutions	<input type="checkbox"/> Sédiments oxydés	<input checked="" type="checkbox"/> Macrodéchets	<input type="checkbox"/> Hydrocarbures	<input type="checkbox"/> Autres : ...

Remarques :	Un seau				
Espèces particulières	<i>Codium sp.</i> , gorgones blanches mortes, holothuries

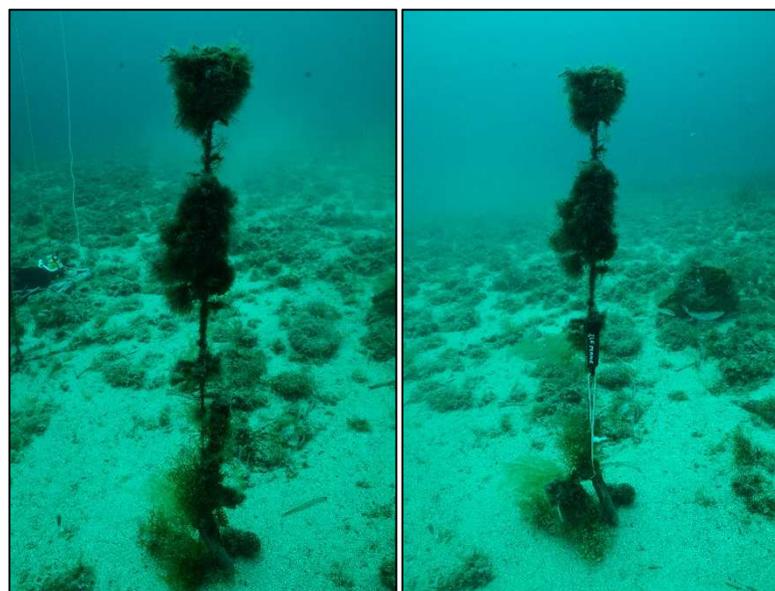
Figure 52: Capteur de température (ancien et nouveau) – site Ile Plane (2018).

Capteur de température	
Latitude :	43 11.024
Longitude :	5 23.463
Date de pose	08/06/2018
Heure de lancement	20h00
N° capteur	20330671
Profondeur du capteur (m)	26,50
N° de piquet du quadrat	1,00
Paramétrage	1 mesure toutes les 30 minutes
Description de la zone	Sur piquet 1 dans sable (avec blocs de coralligène érodés) à la limite de la matre morte et de l'herbier

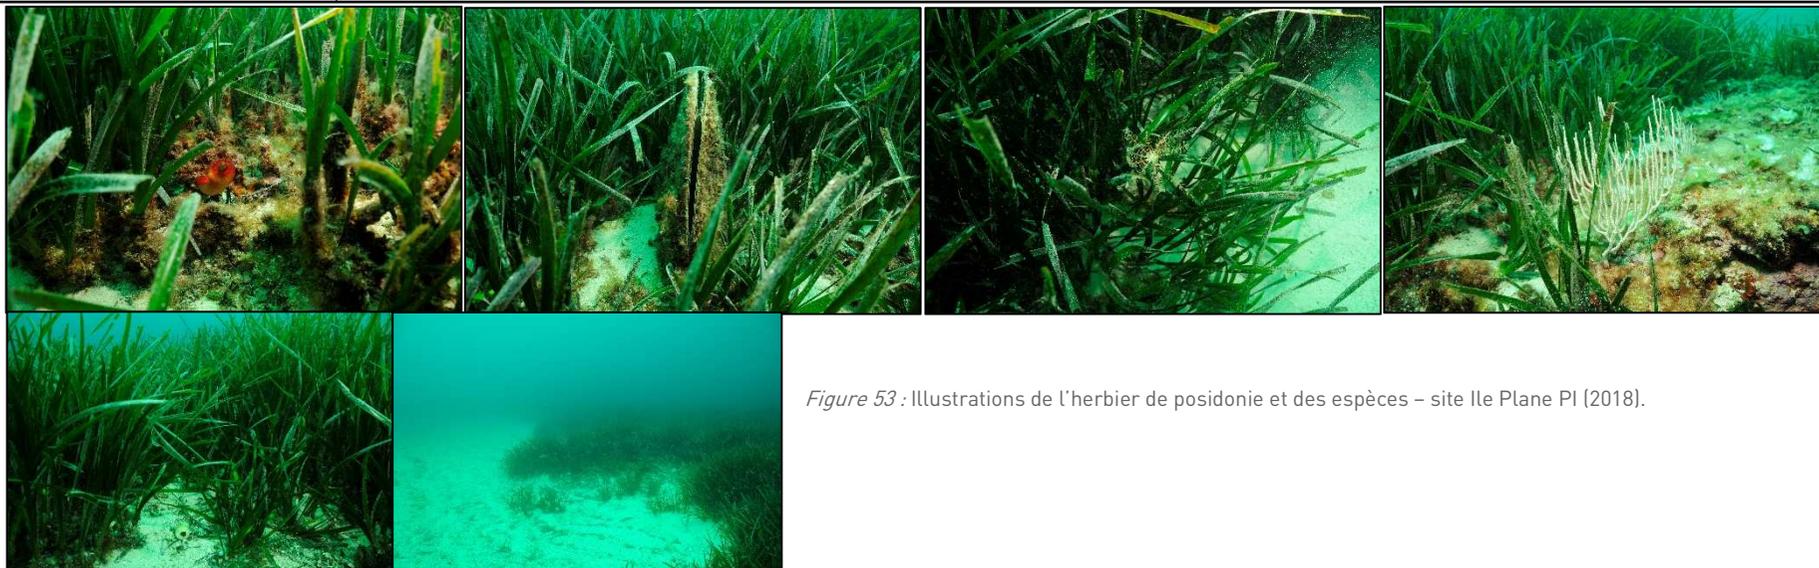
Remarques	/				
Espèces particulières	<i>Beaucoup de faune au pied de l'herbier notamment très nombreux crinoïdes et bryozoaires, nombreuses girelles, une rascasse</i>

Figure 53 : Illustrations de l'herbier de posidonie et des espèces – site Ile Plane PI (2018).

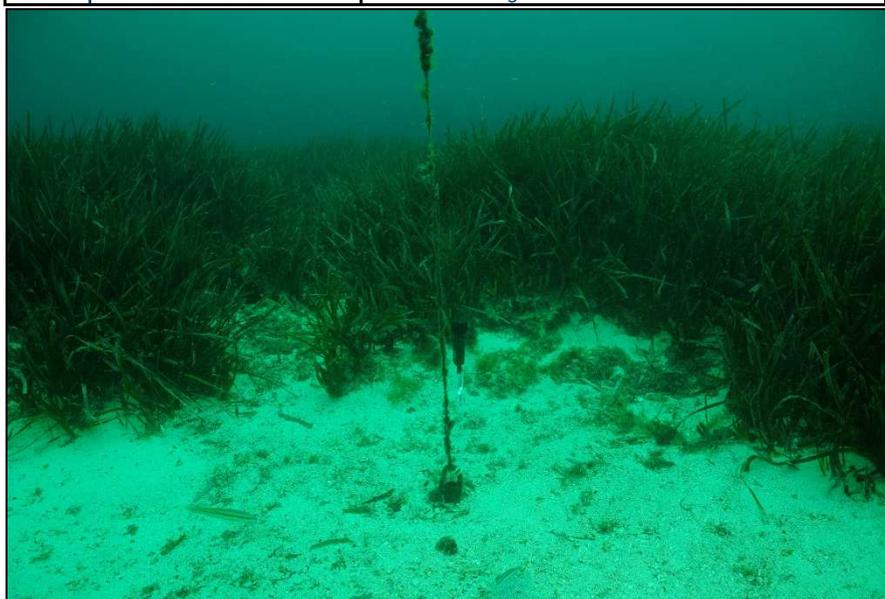
Figure 54: Illustration du capteur de température - site Ile Plane PI (2018).

Latitude :	43 11.669
Longitude :	5 22.375
Date de pose	08/06/2018
Heure de lancement	20H00
N° capteur	20330669
Profondeur du capteur (m)	15
Paramétrage	1 mesure toutes les 30 minutes
Description de la zone	Piquet dans le sable en bordure de l'herbier (grande tache de sable)
