Evaluation de l'état écologique de l'herbier de posidonie et pose de thermomètres (lot 1) - Analyse des données 2018-

ANDROMÈDE
OCÉANOLOGIE

ANDROMEDE, 2018. Surveillance biologique dans la région Ouest de la Provence-Alpes-Côte d'Azur et en région Occitanie- Analyse des données 2018 - Réseau TEMPO de suivi des herbiers de posidonie. Contrat Andromède Océanologie / Agence de l'eau.

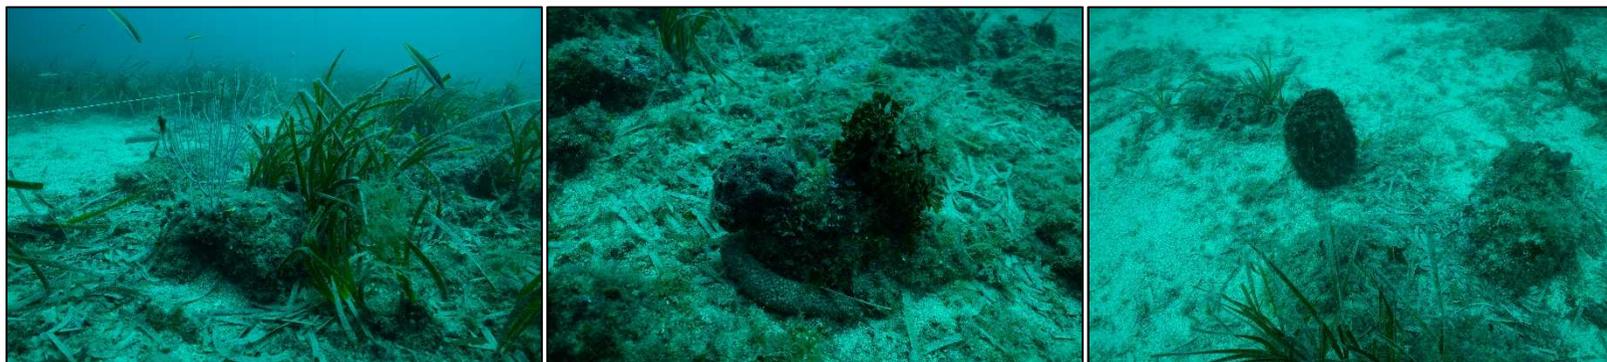
Figure 55; Herbier - site Morgiou (2018).

Description générale					
Température de l'eau (°C)	15				
Visibilité (m)	12				
Nature du fond	<input type="checkbox"/> Sable grossier	<input checked="" type="checkbox"/> Sable fin	<input type="checkbox"/> Matte morte	<input type="checkbox"/> Substrat rocheux	<input type="checkbox"/> Autres : ...
Perturbations biologiques	<input checked="" type="checkbox"/> <i>Caulerpa cylindracea</i>	<input type="checkbox"/> <i>Caulerpa taxifolia</i>	<input type="checkbox"/> Algues filamenteuses	<input type="checkbox"/> <i>Womersleyella setacea</i>	<input type="checkbox"/> Autres : ...
Remarques :	Très peu, toute petite				
Perturbations physiques	<input type="checkbox"/> Engins de pêche	<input type="checkbox"/> Traces de mouillage	<input type="checkbox"/> Structures artificielles	<input type="checkbox"/> Bloc de matte arraché	<input type="checkbox"/> Autres : ...
Pollutions	<input type="checkbox"/> Sédiments oxydés	<input type="checkbox"/> Macro-déchets	<input type="checkbox"/> Hydrocarbures	<input type="checkbox"/> Autres : ...

Remarques :	/				
Espèces particulières	Holothuries, gorgones blanches, sabelles, codium, grande <i>pinna nobilis</i>

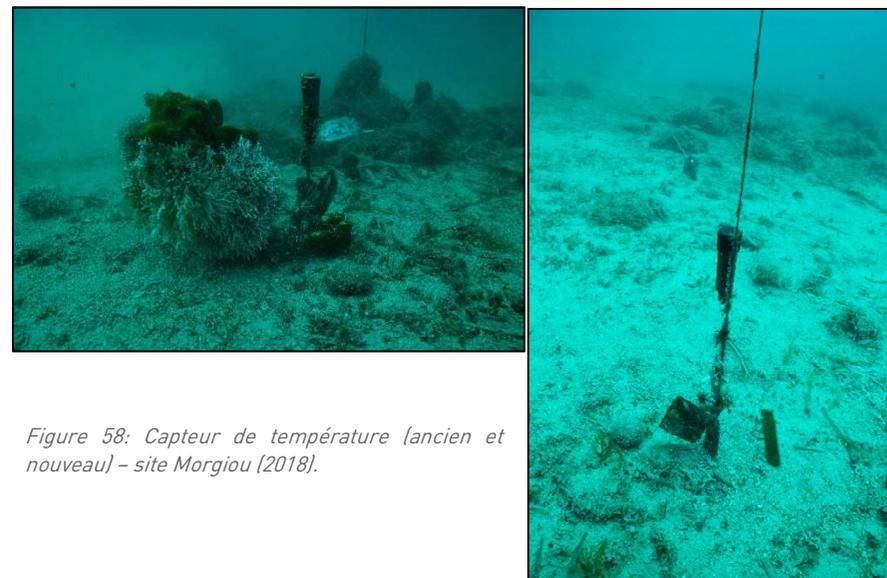
Figure 58: Capteur de température (ancien et nouveau) – site Morgiou (2018).

Capteur de température	
Latitude :	43 12.358
Longitude :	5 27.242
Date de pose	09/06/2018
Heure de lancement	20h00
N° capteur	20330393
Profondeur du capteur (m)	28,20
N° de piquet du quadrat	1,00
Paramétrage	1 mesure toutes les 30 minutes
Description de la zone	Près du piquet 1 (près des petits blocs rocheux) sur une vis à sable

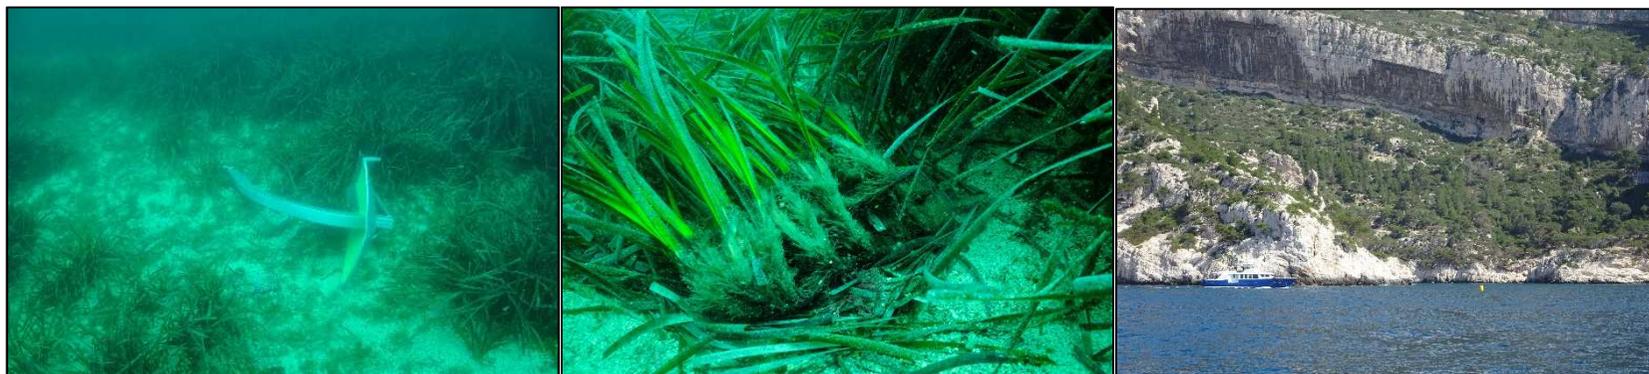
Figure 59: Illustrations de l'herbier de posidonie et des espèces – site Morgiou PI (2018).

Description générale			
Température de l'eau (°C)	19				
Visibilité (m)	7				
Nature du fond	<input checked="" type="checkbox"/> Sable grossier	<input type="checkbox"/> Sable fin	<input type="checkbox"/> Matte morte	<input type="checkbox"/> Substrat rocheux	<input type="checkbox"/> Autres : ...
Perturbations biologiques	<input type="checkbox"/> Caulerpa cylindracea	<input type="checkbox"/> Caulerpa taxifolia	<input type="checkbox"/> Algues filamenteuses	<input type="checkbox"/> Womersleyella setacea	<input type="checkbox"/> Autres : ...
Remarques	/				
Perturbations physiques	<input type="checkbox"/> Engins de pêche	<input checked="" type="checkbox"/> Traces de mouillage	<input type="checkbox"/> Structures artificielles	<input checked="" type="checkbox"/> Bloc de matte arraché	<input type="checkbox"/> Autres : ...
Pollutions	<input type="checkbox"/> Sédiments oxydés	<input checked="" type="checkbox"/> Macrodéchets	<input type="checkbox"/> Hydrocarbures	<input type="checkbox"/> Autres: ...

Remarques	/				
Espèces particulières	Nombreux Codium sp., herbier avec feuilles fines, nombreuses intermattes et blocs de matte arrachés, bouteille en verre, 1 grosse batterie (bateau ?), un pneu, quelques girelles, labres et catagnoles.

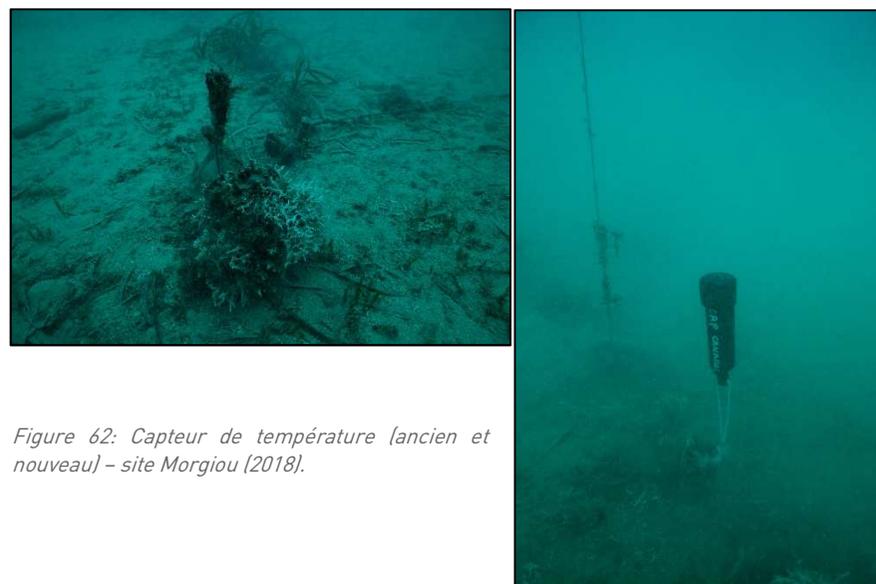
Figure 62: Capteur de température (ancien et nouveau) – site Morgiou (2018).

Capteur de température	
Latitude :	43 11.748
Longitude :	5 32.659
Date de pose	10/06/2018
Heure de lancement	20H00
N° capteur	20330389
Profondeur du capteur (m)	33,90
N° de piquet du quadrat	1,00
Paramétrage	1 mesure toutes les 30 minutes
Description de la zone	Piquet 1 dans le sable hors de la limite

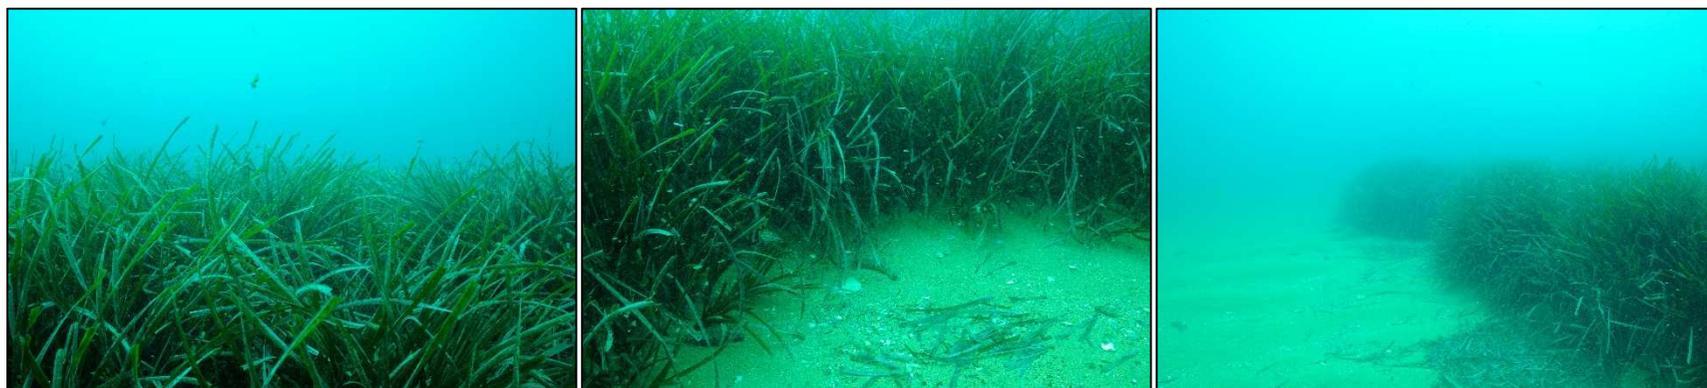
Figure 63: Illustrations de l'herbier de posidonie et des espèces – site Cap Canaille PI (2018).

Description générale					
Température de l'eau (°C)	18				
Visibilité (m)	10				
Nature du fond	<input checked="" type="checkbox"/> Sable grossier	<input type="checkbox"/> Sable fin	<input type="checkbox"/> Matte morte	<input type="checkbox"/> Substrat rocheux	<input type="checkbox"/> Autres : ...
Perturbations biologiques	<input type="checkbox"/> Caulerpa cylindracea	<input type="checkbox"/> Caulerpa taxifolia	<input type="checkbox"/> Algues filamenteuses	<input type="checkbox"/> Womersleyella setacea	<input type="checkbox"/> Autres : ...
Remarques	/				
Perturbations physiques	<input type="checkbox"/> Engins de pêche	<input type="checkbox"/> Traces de mouillage	<input type="checkbox"/> Structures artificielles	<input type="checkbox"/> Bloc de matte arraché	<input type="checkbox"/> Autres : ...
Pollutions	<input type="checkbox"/> Sédiments oxydés	<input type="checkbox"/> Macrodéchets	<input type="checkbox"/> Hydrocarbures	<input type="checkbox"/> Autres: ...

Remarques	/				
Espèces particulières	<i>Castagnoles, labres, girelles, holothuries dans le sable, bogues dans le bleu.</i> <i>Herbier avec des collines (succession de creux dechaussés et bosses ensablées)</i>

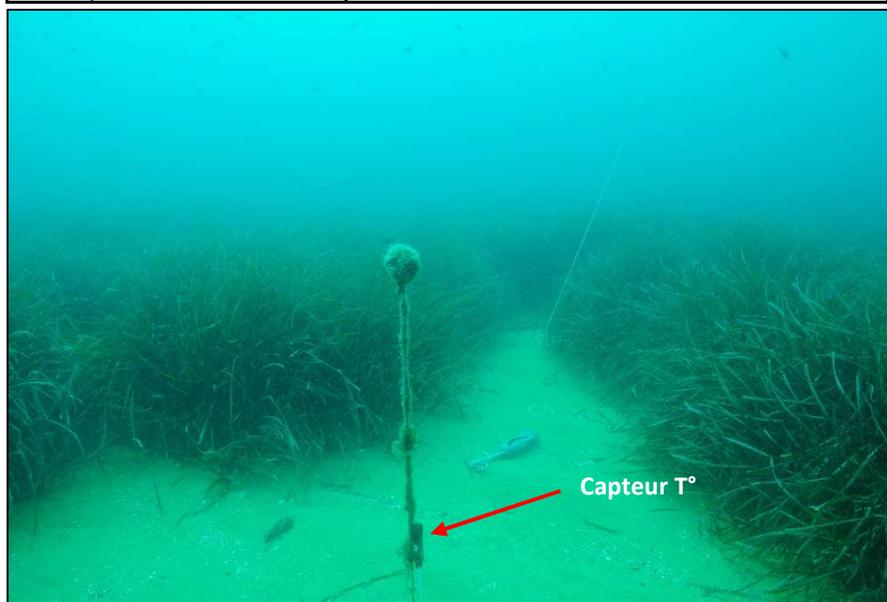
Figure 64: Illustration du capteur de température – site Cap Canaille PI (2018).

Capteur de température	
Latitude :	43 12.147
Longitude :	5 32.595
Date de pose	10/06/2018
Heure de lancement	20H00
N° capteur	10710160
Profondeur du capteur (m)	15
Paramétrage	1 mesure toutes les 30 minutes
Description de la zone	Au démarrage d'une langue de sable qui rentre dans l'herbier à partir d'une très grande tache de sable

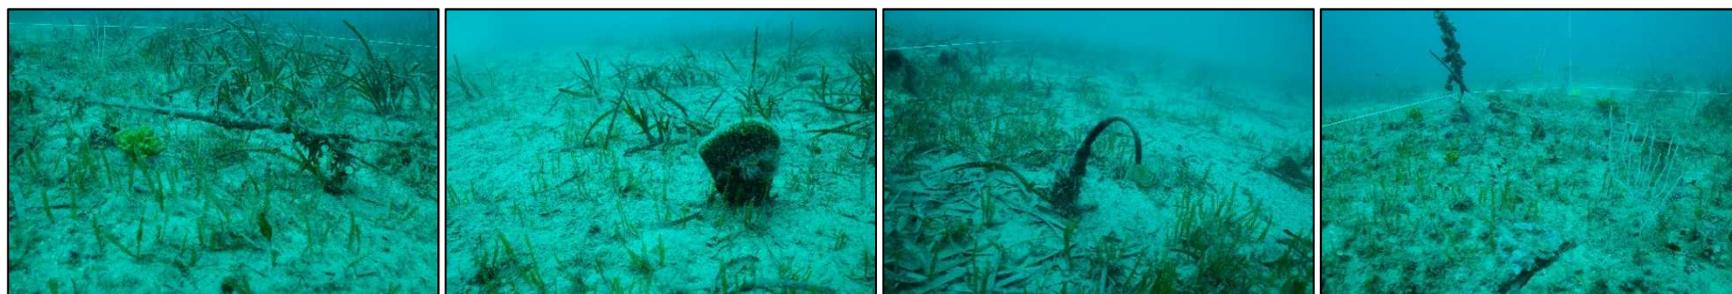
Figure 65: Herbier - site Liouquet (2018).

Description générale				
Température de l'eau (°C)	16			
Visibilité (m)	8			
Nature du fond	<input type="checkbox"/> Sable grossier	<input checked="" type="checkbox"/> Sable fin	<input checked="" type="checkbox"/> Matte morte	<input type="checkbox"/> Substrat rocheux <input type="checkbox"/> Autres : ...
Remarques :	Sable fin coquiller sur matte morte envasé			
Perturbations biologiques	<input checked="" type="checkbox"/> Caulerpa cylindracea	<input type="checkbox"/> Caulerpa taxifolia	<input type="checkbox"/> Algues filamenteuses	<input type="checkbox"/> Womersleyella setacea <input type="checkbox"/> Autres : ...
Remarques :	80 % recouvrement entre faisceaux isolés et dans le sable mais rien dans herbier			
Perturbations physiques	<input type="checkbox"/> Engins de pêche	<input type="checkbox"/> Traces de mouillage	<input type="checkbox"/> Structures artificielles	<input type="checkbox"/> Bloc de matte arraché <input type="checkbox"/> Autres : ...

Pollutions	<input type="checkbox"/> Sédiments oxydés	<input type="checkbox"/> Macro-déchets	<input type="checkbox"/> Hydrocarbures	<input type="checkbox"/> Autres : ...
Remarques :	/			
Espèces particulières	une petite nacre (<i>Pinna nobilis</i>), petites gorgones <i>E. singularis</i>

Le site du Liouquet est localisé dans la masse d'eau FREC07c, dans la baie de La Ciotat. L'herbier se développe sur un fond meuble, il est le plus profond du département des Bouches du Rhône. Ce site est caractérisé par la présence proche d'un bronde rocheuse et une ancienne balise du RSP a été trouvée, isolée. Il se trouve à l'Ouest des récifs artificiels de la Ciotat.

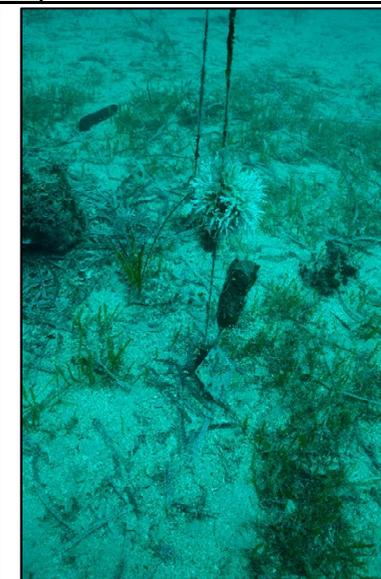
Figure 68: Capteur de température (ancien et nouveau) – site Liouquet (2018).

Capteur de température	
Latitude :	43 10.423
Longitude :	5 42.307
Date de pose	12/06/2018
Heure de lancement	20H00
N° capteur	20330371
Profondeur du capteur (m)	32,40
N° de piquet du quadrat	3,00
Paramétrage	1 mesure toutes les 30 minutes
Description de la zone	A la limite sable-herbier, dans zone sablo-vaseuse

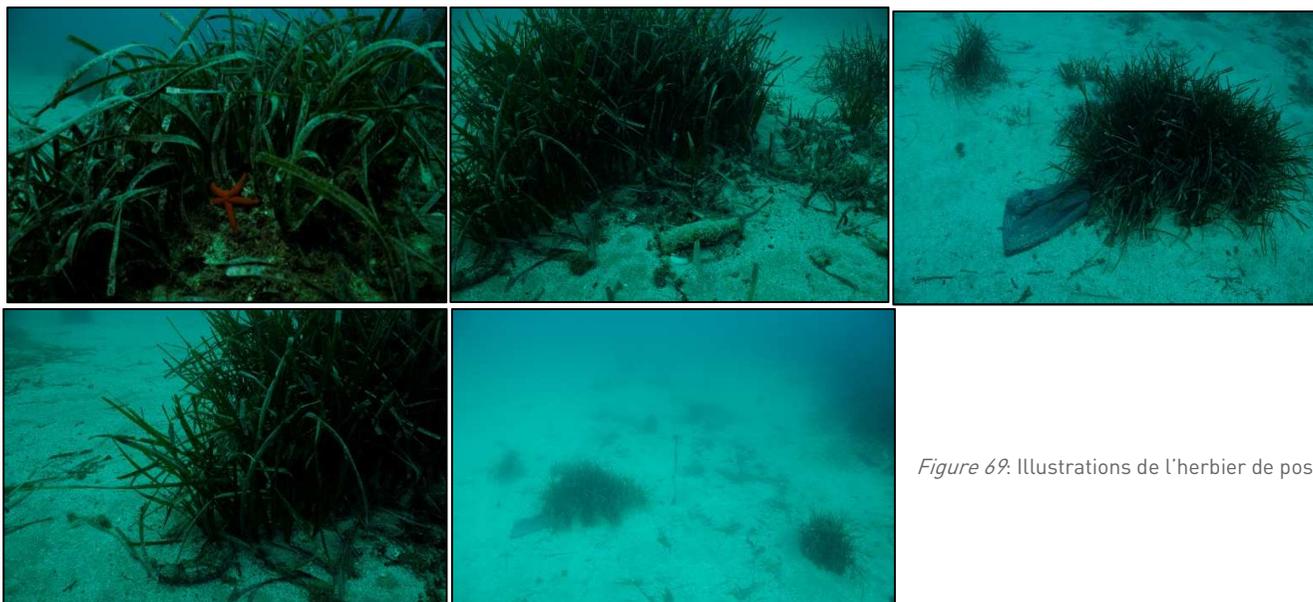
Figure 69: Illustrations de l'herbier de posidonie et des espèces – site Liouquet PI (2018).

Température de l'eau (°C)	18				
Visibilité (m)	12				
Nature du fond	<input type="checkbox"/> Sable grossier	<input checked="" type="checkbox"/> Sable fin	<input type="checkbox"/> Matte morte	<input type="checkbox"/> Substrat rocheux	<input type="checkbox"/> Autres : ...
Perturbations biologiques	<input type="checkbox"/> Caulerpa cylindracea	<input type="checkbox"/> Caulerpa taxifolia	<input type="checkbox"/> Algues filamenteuses	<input type="checkbox"/> Womersleyella setacea	<input type="checkbox"/> Autres : ...
Remarques	/				
Perturbations physiques	<input type="checkbox"/> Engins de pêche	<input type="checkbox"/> Traces de mouillage	<input type="checkbox"/> Structures artificielles	<input checked="" type="checkbox"/> Bloc de matte arraché	<input type="checkbox"/> Autres : ...
Pollutions	<input type="checkbox"/> Sédiments oxydés	<input checked="" type="checkbox"/> Macrodéchets	<input type="checkbox"/> Hydrocarbures	<input type="checkbox"/> Autres: ...

Remarques	Sac poubelle 100 litres, 1 bouteille, tronc d'arbre				
Espèces particulières	Girelles, labres, castagnoles. Herbier à feuilles rugueuses et épaisses

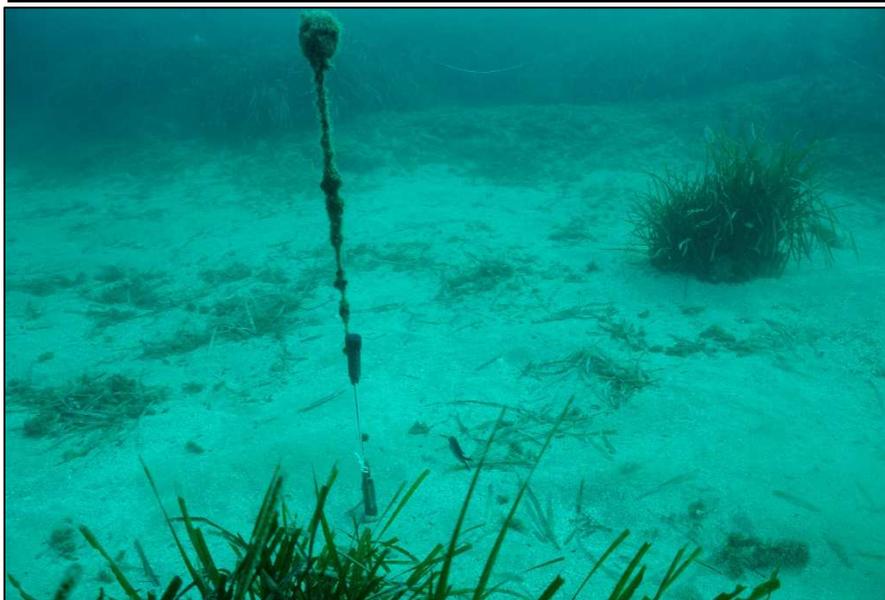
Figure 70: Illustration du capteur de température – site Liouquet (2018)

Capteur de température	
Latitude :	43 10.721
Longitude :	5 39.863
Date de pose	12/06/2018
Heure de lancement	20H00
N° capteur	20330411
Profondeur du capteur (m)	15
Paramétrage	1 mesure toutes les 30 minutes
Description de la zone	Dans le sable fin à 2-3 m en dessous de la limite de l'herbier, près de petites taches d'herbier

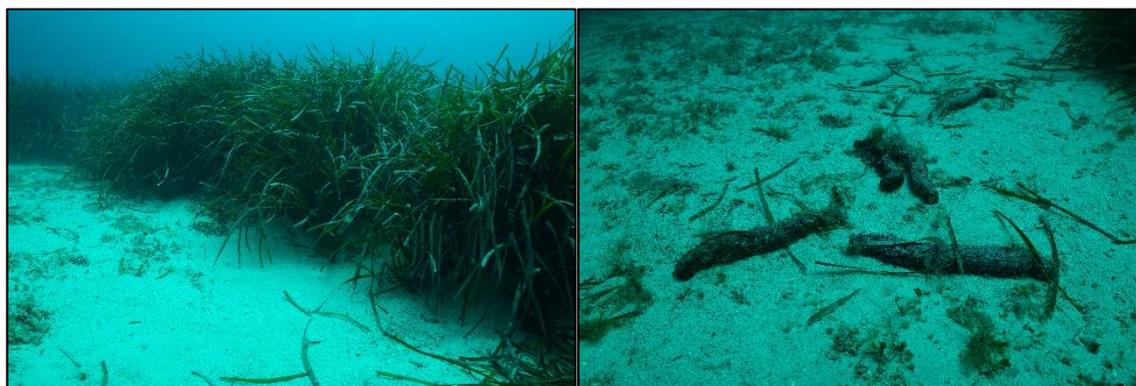
Figure 71: Herbier - site Alon (2018).

Description générale					
Température de l'eau (°C)	16				
Visibilité (m)	20				
Nature du fond	<input type="checkbox"/> Sable grossier	<input checked="" type="checkbox"/> Sable fin	<input type="checkbox"/> Matte morte	<input type="checkbox"/> Substrat rocheux	<input type="checkbox"/> Autres : ...
Remarques :	Sable fin, un peu coquillier				
Perturbations biologiques	<input type="checkbox"/> Caulerpa cylindracea	<input type="checkbox"/> Caulerpa taxifolia	<input type="checkbox"/> Algues filamenteuses	<input type="checkbox"/> Womersleyella setacea	<input type="checkbox"/> Autres : ...
Remarques :	/				
Perturbations physiques	<input type="checkbox"/> Engins de pêche	<input type="checkbox"/> Traces de mouillage	<input type="checkbox"/> Structures artificielles	<input type="checkbox"/> Bloc de matte arraché	<input type="checkbox"/> Autres : ...
Pollutions	<input checked="" type="checkbox"/> Sédiments oxydés	<input type="checkbox"/> Macro-déchets	<input type="checkbox"/> Hydrocarbures	<input type="checkbox"/> Autres : ...

Remarques :	/				
Espèces particulières	Holothuries

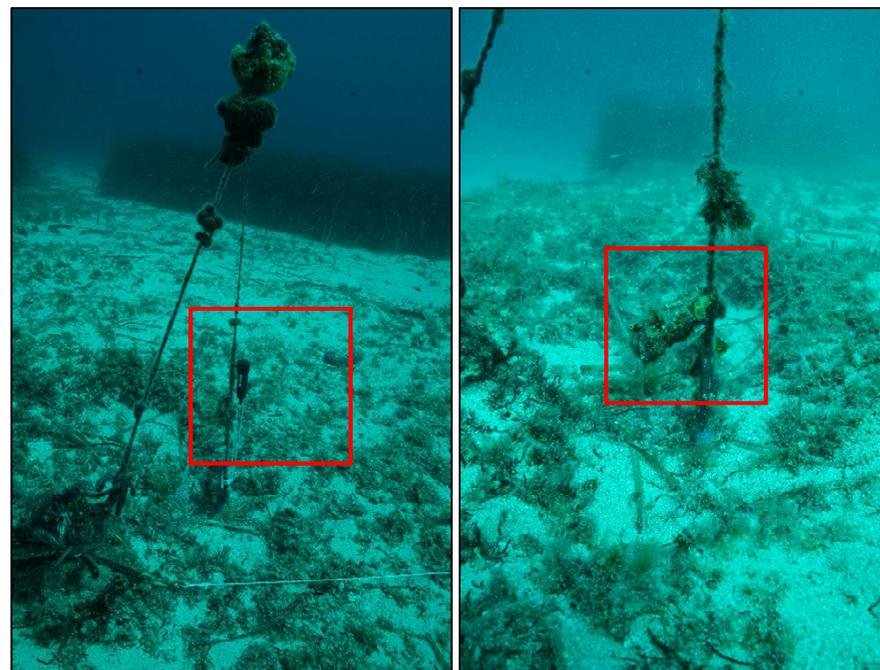
Figure 73: Capteur de température (ancien et nouveau – carré rouge) – site Alon (2018).

Capteur de température	
Latitude :	43 08.605
Longitude :	5 42.307
Date de pose	12/06/2018
Heure de lancement	20H00
N° capteur	10710163
Profondeur du capteur (m)	22,20
N° de piquet du quadrat	1,00
Paramétrage	1 mesure toutes les 30 minutes
Description de la zone	Dans le sable près de l'ancien piquet, à 5 m de la limite

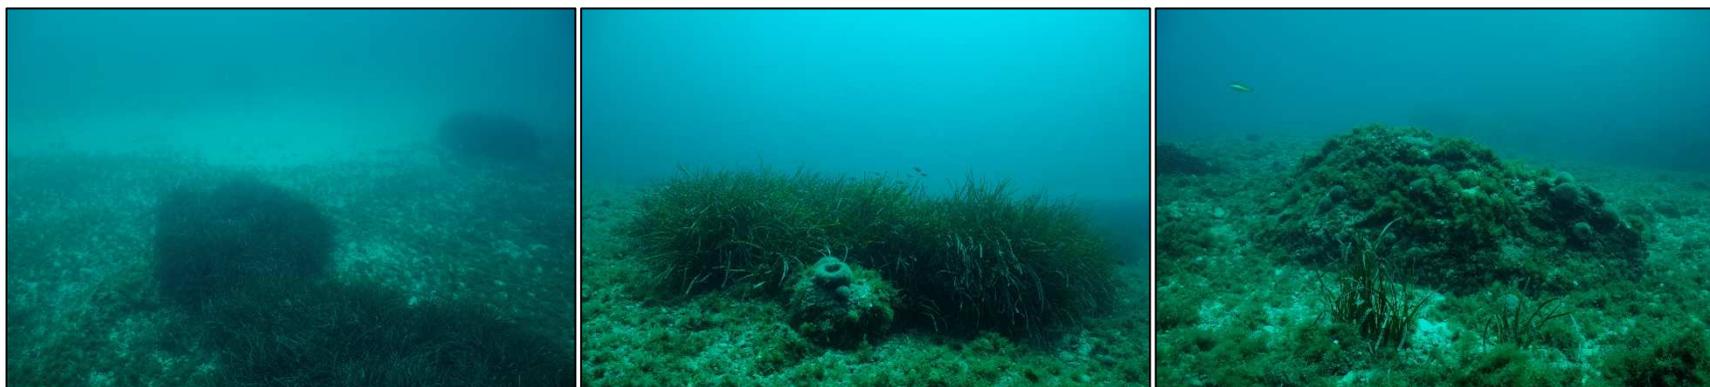
Figure 74: Illustrations de l'herbier de posidonie et des espèces – site Alon PI [2018].

Description générale					
Température de l'eau (°C)	17				
Visibilité (m)	15				
Nature du fond	<input type="checkbox"/> Sable grossier	<input checked="" type="checkbox"/> Sable fin	<input type="checkbox"/> Matte morte	<input checked="" type="checkbox"/> Substrat rocheux	<input type="checkbox"/> Autres : ...
Perturbations biologiques	<input type="checkbox"/> <i>Caulerpa cylindracea</i>	<input type="checkbox"/> <i>Caulerpa taxifolia</i>	<input type="checkbox"/> Algues filamenteuses	<input type="checkbox"/> <i>Womersleyella setacea</i>	<input type="checkbox"/> Autres : ...
Remarques	/				
Perturbations physiques	<input type="checkbox"/> Engins de pêche	<input type="checkbox"/> Traces de mouillage	<input type="checkbox"/> Structures artificielles	<input type="checkbox"/> Bloc de matte arraché	<input type="checkbox"/> Autres : ...
Pollutions	<input type="checkbox"/> Sédiments oxydés	<input type="checkbox"/> Macro-déchets	<input type="checkbox"/> Hydrocarbures	<input type="checkbox"/> Autres : ...

Remarques					
Espèces particulières	Herbier en taches sur sable fin et roche. Nombreux <i>Codium</i> sp. et holothuries dans le sable. Quelques sars, deux gorgones blanches. Les feuilles des posidonies sont épaisses.

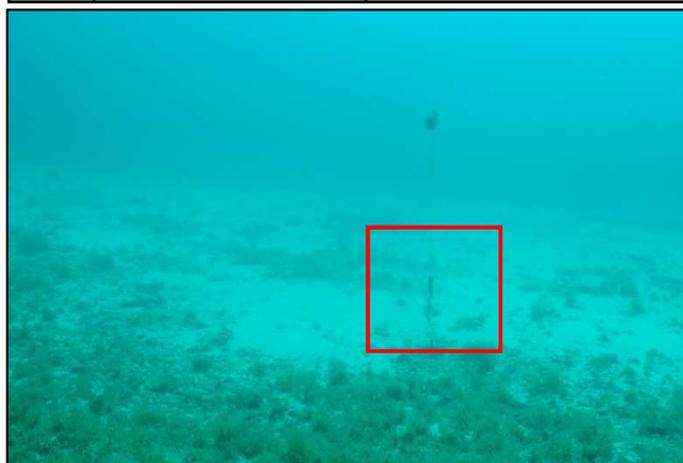
Figure 75: Illustration du capteur de température – site Alon (2018)

Capteur de température	
Latitude :	43 08.682
Longitude :	5 42.300
Date de pose	12/06/2018
Heure de lancement	20h00
N° capteur	10768002
Profondeur du capteur (m)	17
Paramétrage	1 mesure toutes les 30 minutes
Description de la zone	Dans le sable en dessous de petites taches d'herbier

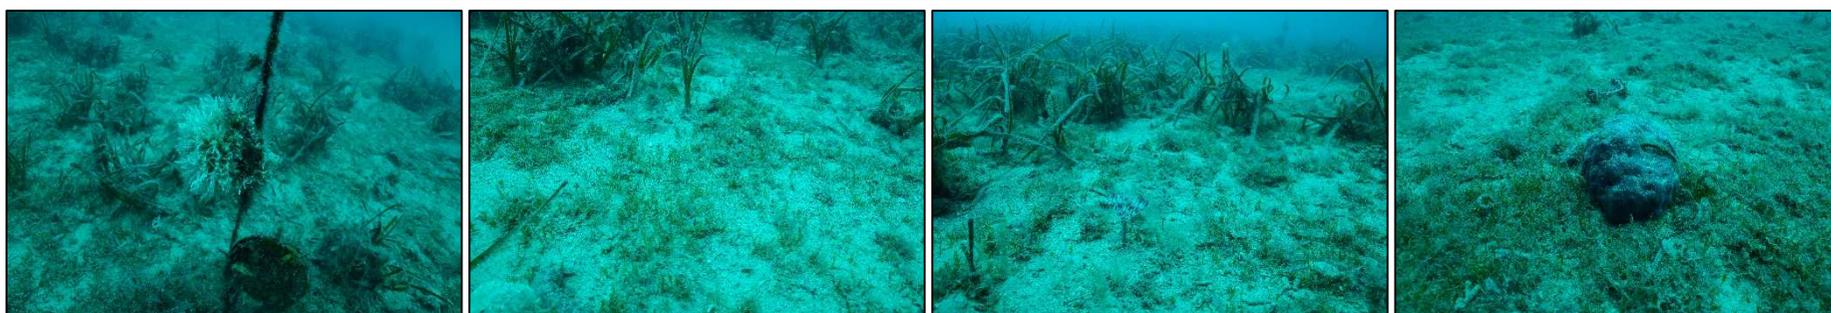
Figure 76 ; Herbier - site Embiez Nord (2018).

Description générale					
Température de l'eau (°C)	16				
Visibilité (m)	10				
Nature du fond	<input type="checkbox"/> Sable grossier	<input type="checkbox"/> Sable fin	<input type="checkbox"/> Matte morte	<input type="checkbox"/> Substrat rocheux	<input checked="" type="checkbox"/> Autres : ...
Remarques :	Sable coquillier				
Perturbations biologiques	<input checked="" type="checkbox"/> Caulerpa cylindracea	<input type="checkbox"/> Caulerpa taxifolia	<input type="checkbox"/> Algues filamenteuses	<input type="checkbox"/> Womersleyella setacea	<input type="checkbox"/> Autres : ...
Remarques :	100 % recouvrement				
Perturbations physiques	<input type="checkbox"/> Engins de pêche	<input type="checkbox"/> Traces de mouillage	<input type="checkbox"/> Structures artificielles	<input type="checkbox"/> Bloc de matte arraché	<input type="checkbox"/> Autres : ...
Pollutions	<input type="checkbox"/> Sédiments oxydés	<input checked="" type="checkbox"/> Macrodéchets	<input type="checkbox"/> Hydrocarbures	<input checked="" type="checkbox"/> Autres: ...

Remarques :	Un cul d'assiette en terre				
Espèces particulières	Codium tres nombreux et holothuries

Le site Embiez Nord est localisé dans la masse d'eau FREC07e, au Nord-Ouest de l'île des Embiez, dans la baie de Sanary sur Mer. L'herbier se développe sur un fond meuble (sable). Deux piquets sont positionnés sur des balises géométriques existantes, à 29,9 et 30,1 mètres de fond.

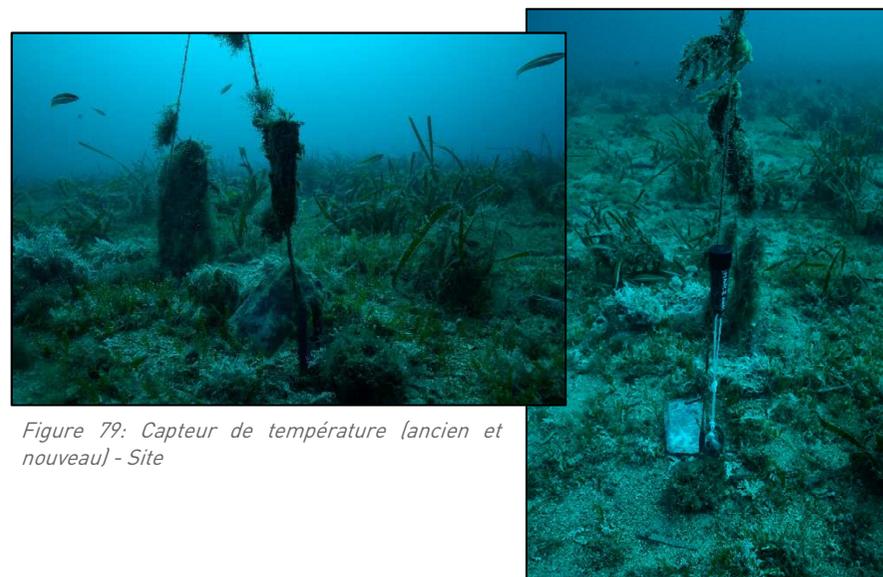
Figure 79: Capteur de température (ancien et nouveau) - Site

Capteur de température	
Latitude :	43 05.303
Longitude :	5 45.973
Date de pose	11/06/2018
Heure de lancement	20H00
N° capteur	10767995
Profondeur du capteur (m)	29,30
N° de piquet du quadrat	Entre 3 et 4 sur une vis à sable indépendante
Paramétrage	1 mesure toutes les 30 minutes
Description de la zone	Dans le sable entre le piquet 3 et 4

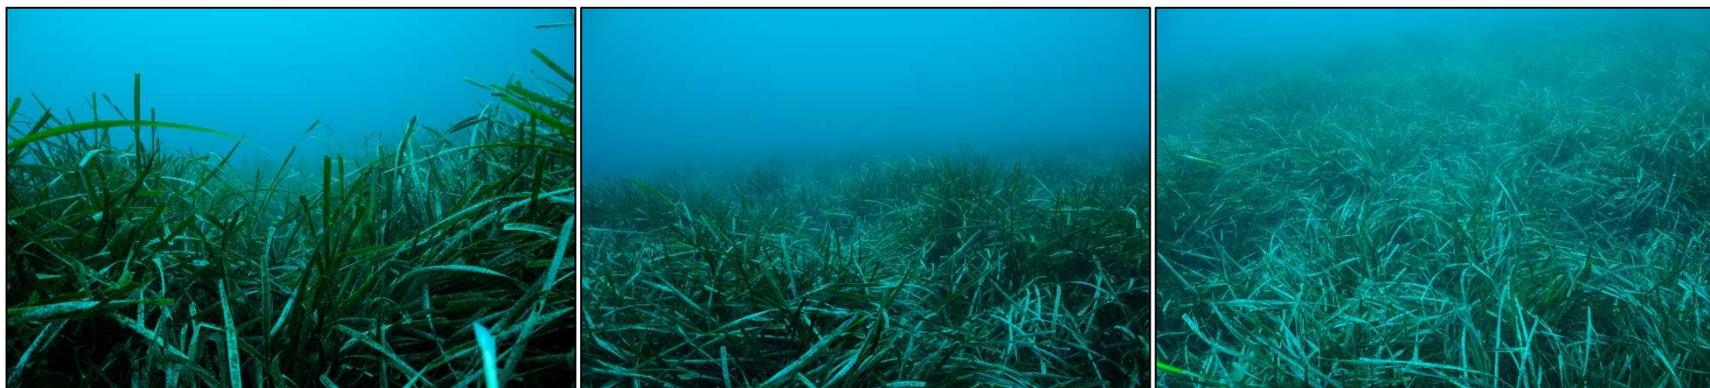
Figure 80: Illustrations de l'herbier de posidonie et des espèces – site Embiez Nord PI (2018).

Description générale	
Température de l'eau (°C)	17
Visibilité (m)	15
Nature du fond	<input checked="" type="checkbox"/> Sable grossier <input type="checkbox"/> Sable fin <input type="checkbox"/> Matte morte <input type="checkbox"/> Substrat rocheux <input type="checkbox"/> Autres : ...
Perturbations biologiques	<input type="checkbox"/> Caulerpa cylindracea <input type="checkbox"/> Caulerpa taxifolia <input type="checkbox"/> Algues filamenteuses <input type="checkbox"/> Womersleyella setacea <input type="checkbox"/> Autres : ...
Remarques	/
Perturbations physiques	<input type="checkbox"/> Engins de pêche <input type="checkbox"/> Traces de mouillage <input type="checkbox"/> Structures artificielles <input checked="" type="checkbox"/> Bloc de matte arraché <input type="checkbox"/> Autres : ...
Pollutions	<input type="checkbox"/> Sédiments oxydés <input type="checkbox"/> Macrodéchets <input type="checkbox"/> Hydrocarbures <input type="checkbox"/> Autres: ...

Remarques	/
Espèces particulières	Herbier à très très longues feuilles, épaisseur fine à moyenne, peu épiphytées.

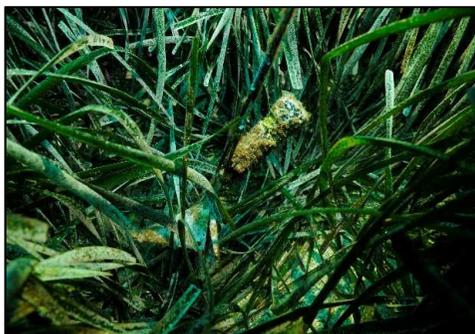
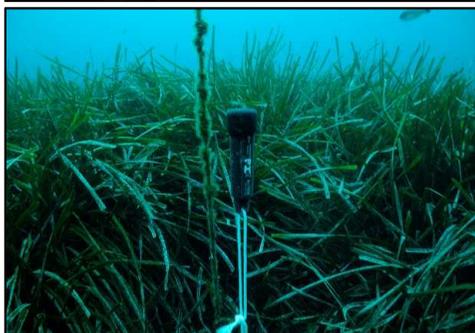
Figure 81: Illustration du capteur de température (ancien et nouveau capteur) – site Embiez Nord PI (2018)

Capteur de température	
Latitude :	43 04.980
Longitude :	5 46.046
Date de pose	11/06/2018
Heure de lancement	20H00
N° capteur	10710292
Profondeur du capteur (m)	14
Paramétrage	1 mesure toutes les 30 minutes
Description de la zone	Dans une petite tache de sable qui se referme (en forme de cœur) au milieu de l'herbier

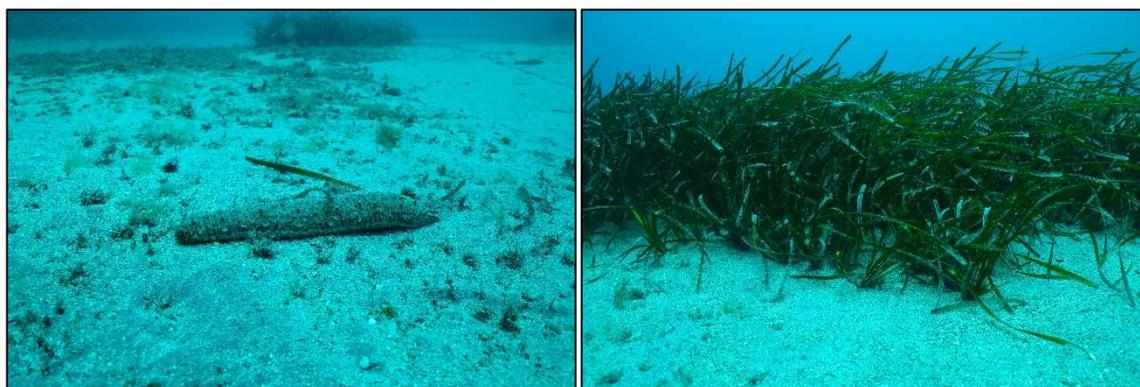
Figure 82: Herbier - site Cap Sicié Ouest (2018).

Description générale					
Température de l'eau (°C)	15				
Visibilité (m)	30				
Nature du fond	<input checked="" type="checkbox"/> Sable grossier	<input type="checkbox"/> Sable fin	<input type="checkbox"/> Matte morte	<input type="checkbox"/> Substrat rocheux	<input type="checkbox"/> Autres : ...
Perturbations biologiques	<input type="checkbox"/> Caulerpa cylindracea	<input type="checkbox"/> Caulerpa taxifolia	<input type="checkbox"/> Algues filamenteuses	<input type="checkbox"/> Womersleyella setacea	<input type="checkbox"/> Autres : ...
Remarques :	/				
Perturbations physiques	<input type="checkbox"/> Engins de pêche	<input type="checkbox"/> Traces de mouillage	<input type="checkbox"/> Structures artificielles	<input type="checkbox"/> Bloc de matte arraché	<input type="checkbox"/> Autres : ...
Pollutions	<input type="checkbox"/> Sédiments oxydés	<input type="checkbox"/> Macrodéchets	<input type="checkbox"/> Hydrocarbures	<input type="checkbox"/> Autres: ...

Remarques :	/				
Espèces particulières	4 poissons lune (<i>Mola mola</i>)

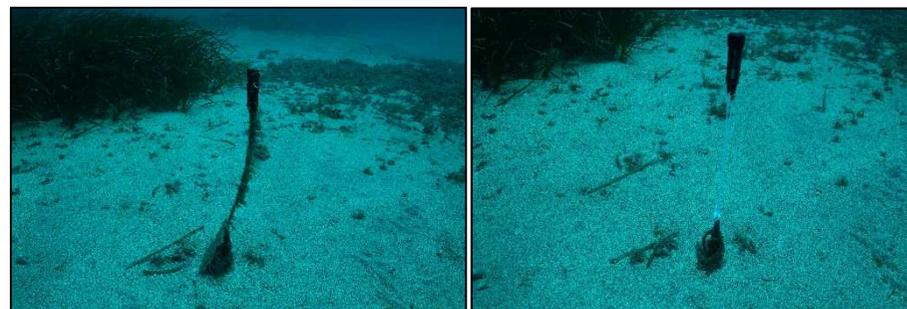
Figure 85: Capteur de température (ancien et nouveau) – site Cap Sicié Ouest (2018).

Capteur de température	
Latitude :	43 02.697
Longitude :	5 50.384
Date de pose	14/06/2018
Heure de lancement	20H00
N° capteur	20330381
Profondeur du capteur (m)	30,20
N° de piquet du quadrat	Piquet isolé sans numéro
Paramétrage	1 mesure toutes les 30 minutes
Description de la zone	Piquet isolé sans numéro entre piquet 1 et 4 dans du détritique

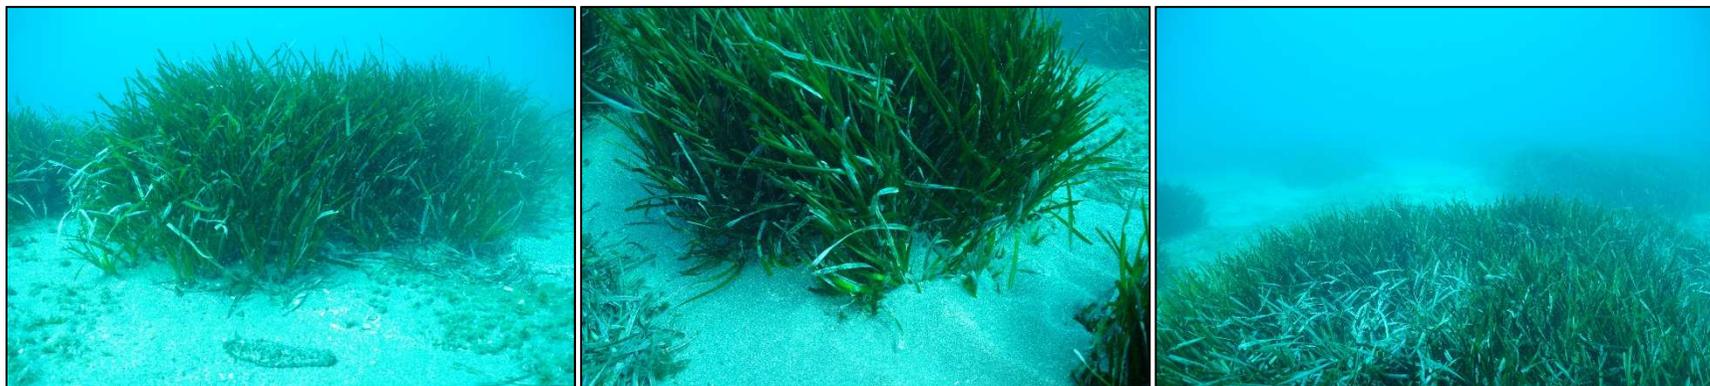
Figure 86 : Illustrations de l'herbier de posidonie et des espèces – site Cap Sicié Ouest PI (2018).

Description générale					
Température de l'eau (°C)	15				
Visibilité (m)	15				
Nature du fond	<input type="checkbox"/> Sable grossier	<input checked="" type="checkbox"/> Sable fin	<input type="checkbox"/> Matte morte	<input type="checkbox"/> Substrat rocheux	<input type="checkbox"/> Autres : ...
Perturbations biologiques	<input type="checkbox"/> Caulerpa cylindracea	<input type="checkbox"/> Caulerpa taxifolia	<input type="checkbox"/> Algues filamenteuses	<input type="checkbox"/> Womersleyella setacea	<input type="checkbox"/> Autres : ...
Remarques	/				
Perturbations physiques	<input type="checkbox"/> Engins de pêche	<input type="checkbox"/> Traces de mouillage	<input type="checkbox"/> Structures artificielles	<input type="checkbox"/> Bloc de matte arraché	<input type="checkbox"/> Autres : ...
Pollutions	<input type="checkbox"/> Sédiments oxydés	<input type="checkbox"/> Macrodéchets	<input type="checkbox"/> Hydrocarbures	<input type="checkbox"/> Autres : ...

Remarques	/				
Espèces particulières	Rougets, sardines, quelques holothuries, girelles, labres. Feuilles courtes et épaisses ou longues et fines. Les longues sont bien broutées. Quelques feuilles mortes au pied et entre les tâches

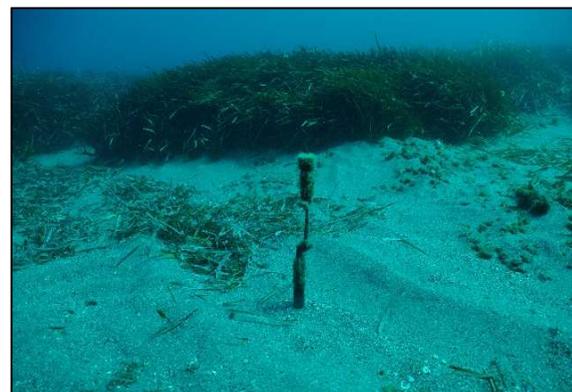
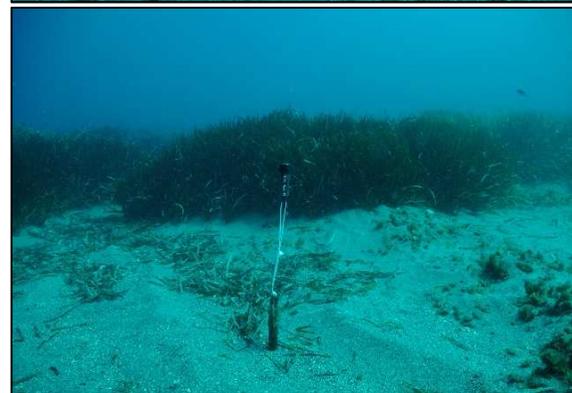
Figure 88: Illustration du capteur de température (ancien et nouveau capteur) – site Cap Sicié Ouest PI (2018)

Capteur de température	
Latitude :	43 02.802
Longitude :	5 50.390
Date de pose	14/06/2018
Heure de lancement	20H00
N° capteur	20330387
Profondeur du capteur (m)	14,2
Paramétrage	1 mesure toutes les 30 minutes
Description de la zone	Capteur dans le sable entre les taches d'herbiers
