Projet CHORUS

Rapport de mission

Référence document	Rev	Page
RAP-001-Rapport de mission Hyeres-Calvi-RevA	A	1 / 9

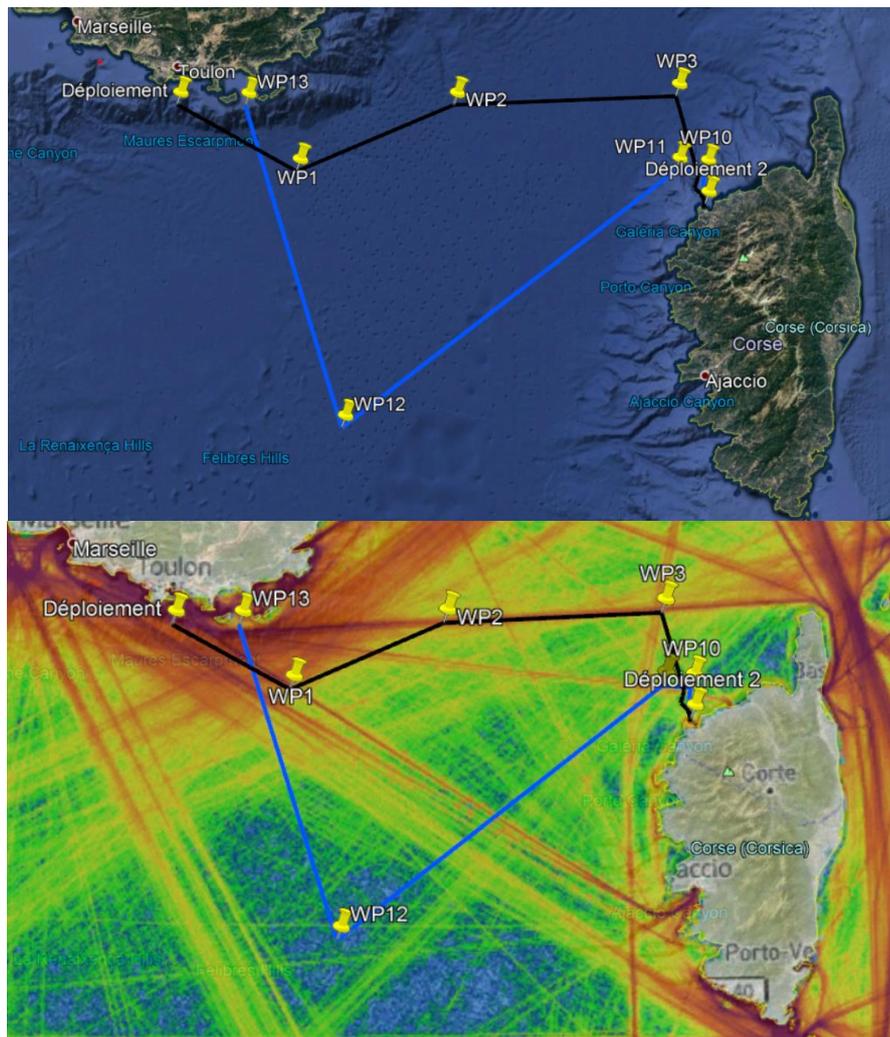
Figure 1: Trajectoire et trafic maritime - Trajet aller en noir, Trajet retour en bleu

Le déploiement a été effectué dans le canyon de Toulon. Le planeur a ensuite fait route jusqu'à Calvi où celui-ci a été récupéré dans le but de télécharger les données et recharger les batteries.

Puis, le planeur a été remis à l'eau et envoyé au Sud-ouest de la Corse pour enfin remonter jusqu'au large de Porquerolles, où la récupération a été réalisée par nos équipes.

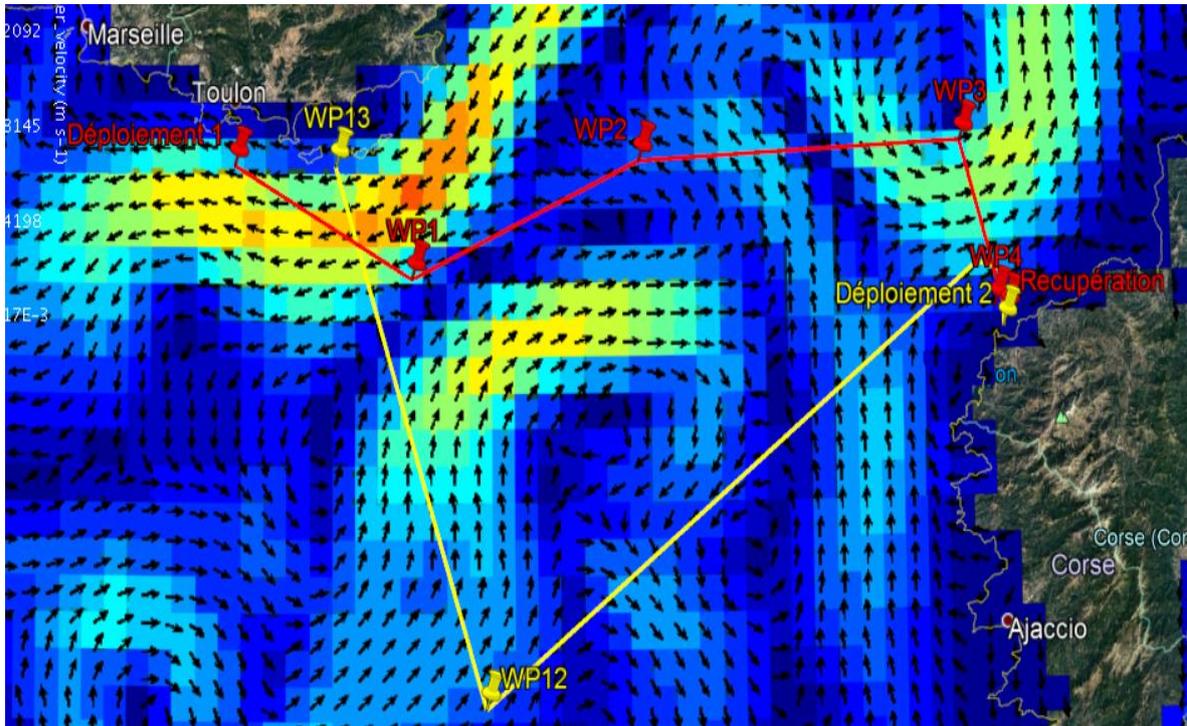
Figure 2: Courant dans la zone d'étude (Trajet aller en rouge, trajet retour en jaune)

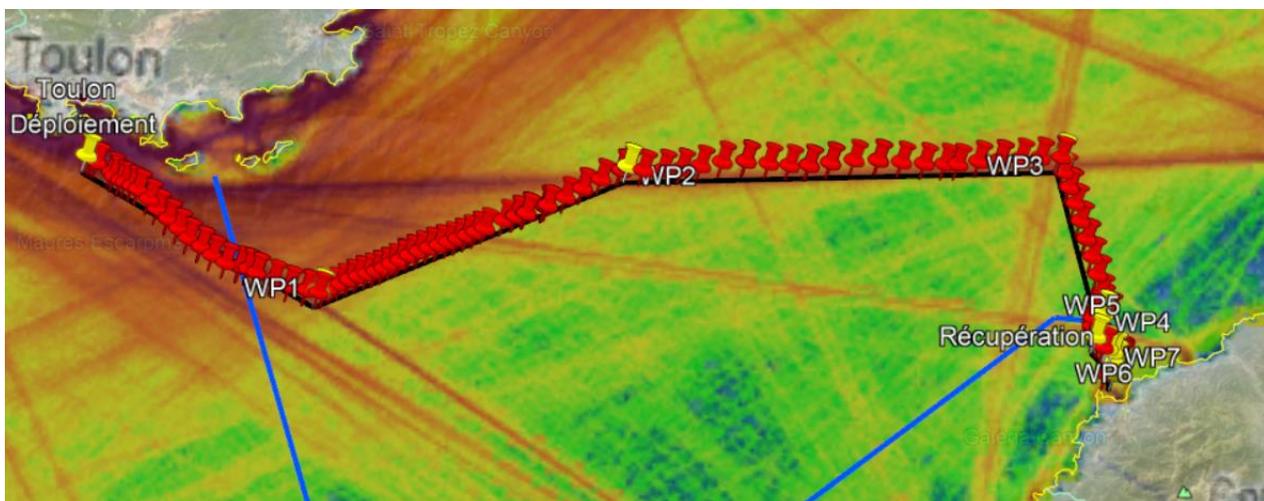
Figure 3: Trajectoire Aller

- La mise à l'eau de l'engin a été réalisée le 21/09/2017 à 13h00 dans le Canyon de Toulon
- Le planeur a ensuite rejoint Calvi. La trajectoire a bien été suivit malgré les courants et l'enregistrement acoustique a correctement fonctionné. Toutefois, une défaillance d'enregistrement de l'hydrophone a été notifié en début de mission, du YO n°26 au YO n°89, aucun fichier ne sera disponible sur cette période. Le point WP8 a tenté d'être rallié à multi reprises, en vain, le courant et la faible bathy l'en ont empêché. Il a donc été récupéré le 02/10/2017 au large de la baie de Calvi au point de récupération.

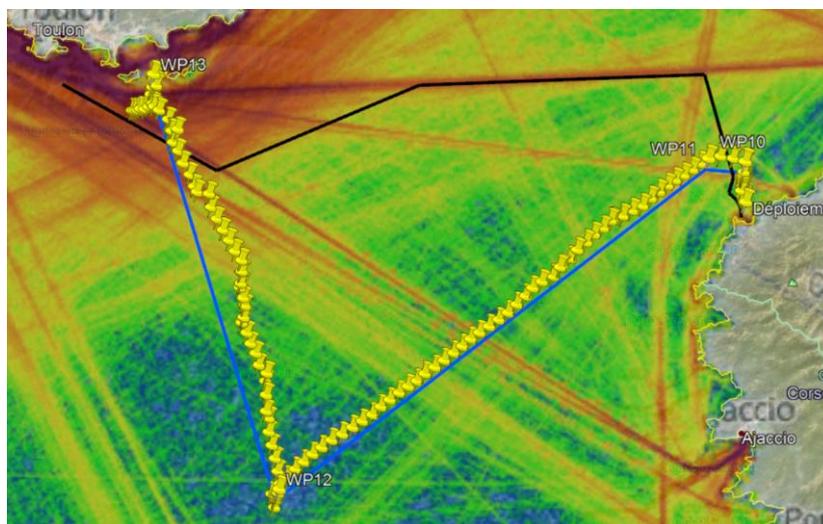
Figure 7: Trajectoire Retour

- Le 02/10/2017 SEA018 a été récupéré par monsieur Cédric GERVAISE. Le planeur a ensuite été mis en charge (il restait environ 30% de batterie en fin de mission) et les données ont été téléchargées.
- SEA018 a ensuite été remis à l'eau le 04/10/2017 au large de la baie de Calvi. Des drifts ont été réalisés dans la zone de faible trafic maritime : 3 drifts à 90m, 1 drift à 70m et 1 drift à 110m.

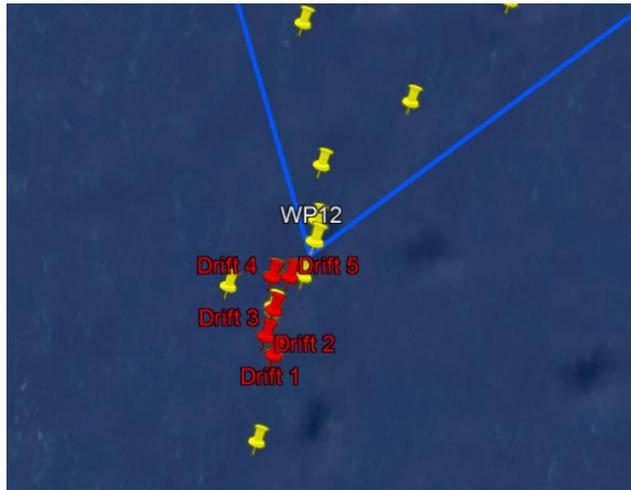
Figure 8: Drifts au point WP12

Réalisation des drifts au niveau du point WP12 au YO 141, 142, 143, 144 et 145.

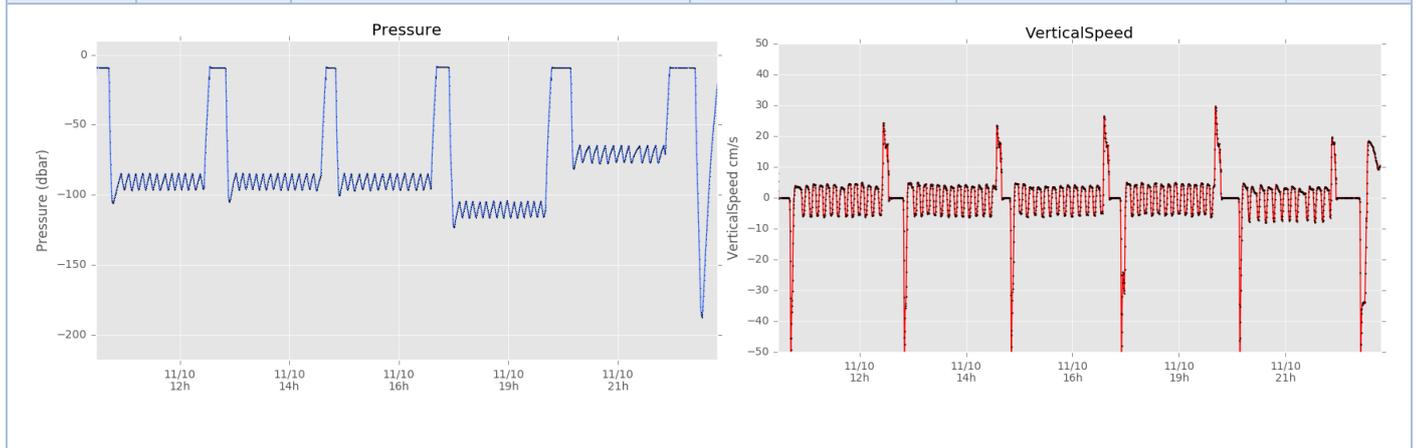
Nous observons bien les profondeurs de descente des drifts sur le graphique de gauche. Sur le graphique de droite, nous remarquons la vitesse verticale nulle ce qui implique donc un drift à la profondeur définie.
