## SURVEILLANCE DES EAUX COTIÈRES DES BASSINS RHÔNE MÉDITERRANÉE ET CORSE - **LOT 1** : Analyse des données de surveillance des herbiers de posidonie et pose de thermomètres, Année 2021

Novembre 2021

ANDROMEDE, 2021. *Surveillance biologique dans la région Ouest de la Provence-Alpes-Côte d'Azur et en région Occitanie – Analyse des données 2021 – Réseau TEMPO de suivi des herbiers de posidonie. Contrat Andromède Océanologie / Agence de l'eau. 167 pages.*

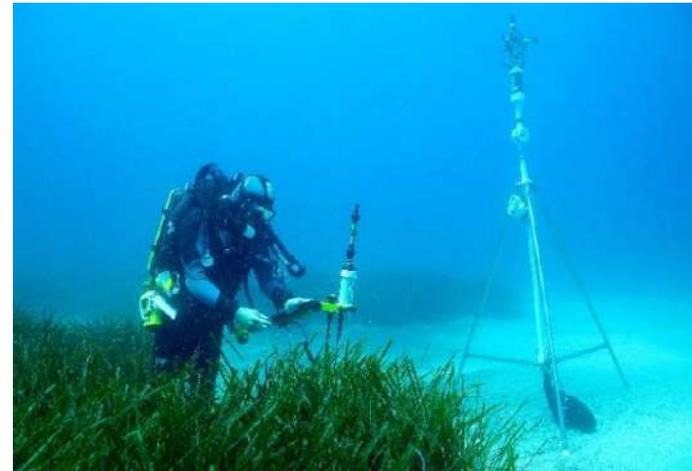
Figure 12 : [1] Plongeur équipé de l'Aquamètre D100 permettant de cartographier la limite inférieure de l'herbier par télémétrie acoustique ; [2] Exploitation des données de télémétrie acoustique sous le logiciel QGIS : délimitation de l'herbier cartographié en bleu et visualisation des piquets du quadrat en blanc.

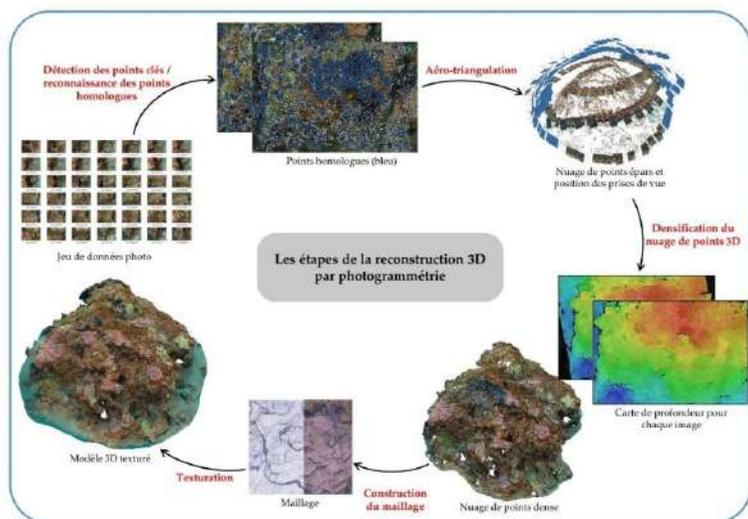
Figure 13 : Les étapes de la reconstruction 3D par photogrammétrie – ici appliqué à un modèle de coralligène.

De 2016 à 2020, les microcartographies d'herbier ont été réalisées par **télémétrie acoustique et par photogrammétrie**. La photogrammétrie, ou « science de la mesure sur photos » (Linder, 2016), est une technique permettant aujourd'hui de reconstruire en 3D un objet ou une scène à partir d'un grand nombre de photos prises sous différents angles de vue. Son principe de fonctionnement se base sur la vision stéréoscopique dont nous sommes nous-mêmes dotés : si nous disposons de deux (ou plus) images d'un même objet prises en différents points de vue, il est possible de calculer les coordonnées 3D de tout point de l'objet qui est visible sur les deux images. L'évolution récente de cette technique, appelée « structure-from-motion » (Westoby et al., 2012), permet de s'affranchir de l'information de position et d'orientation des prises de vue. L'utilisateur n'a alors « plus qu'à » photographier l'objet sous tous ses angles et charger les photographies dans un logiciel dédié, ce qui simplifie l'acquisition dans un contexte sous-marin où les conditions rendent déjà compliquées de simples prises de vue (Bowens, 2009). L'ensemble du processus photogrammétrique suit un enchaînement de traitements numériques pour passer des images 2D au modèle 3D.

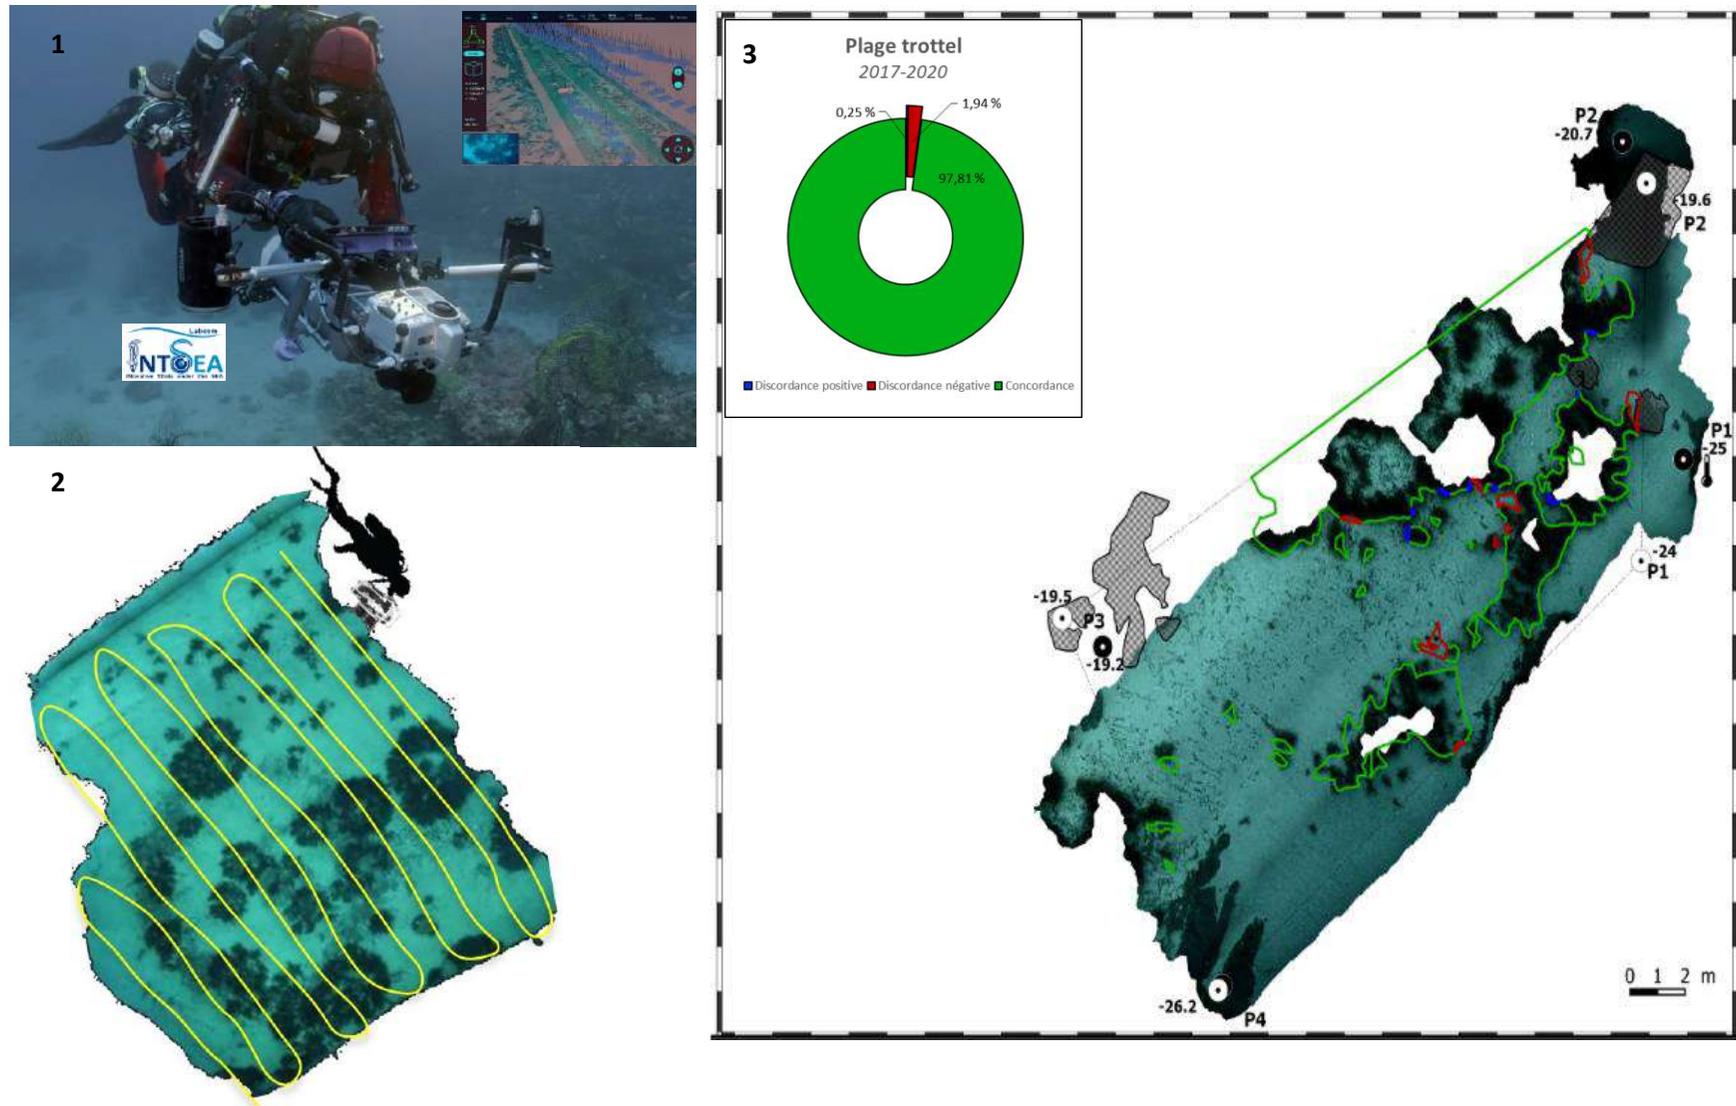
Figure 14 : [1] Appareil d'acquisition photogrammétrique ; [2] Exemple de trajectoires d'acquisition des photos sur un herbier ; [3] Dynamique évolutive de l'herbier à posidonie entre 2017 et 2020 sur un site cartographié à partir de la photogrammétrie.

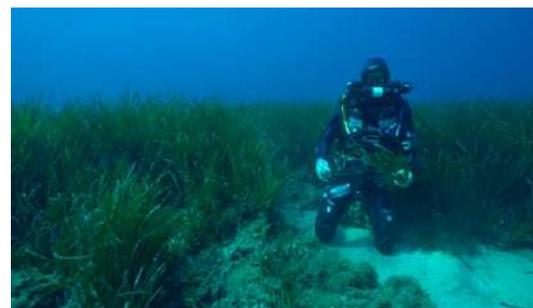
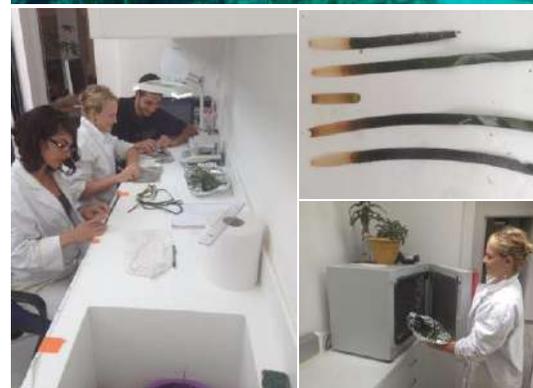
Figure 16 : [1] Plongeur prélèvement des faisceaux à -15m ; [2-4] Analyse des faisceaux au laboratoire.

- Densité de faisceaux : La densité des faisceaux (nombre de faisceaux de feuilles vivantes par m<sup>2</sup>) est calculée dans 20 quadrats de 40 x 40 cm jetés au hasard d'une hauteur de 1,5 m sans éviter les taches de sable. Une grille de lecture simplifiée intégrant la profondeur a été proposée (Pergent-Martini and Pergent, 2010, **Erreur ! Source du renvoi introuvable.**). Nous complétons également avec une autre grille d'interprétation (G. Pergent *et al.*, 1995, Tableau 2). Ces données sont recueillies sur les sites TEMPO localisés à la profondeur intermédiaire.

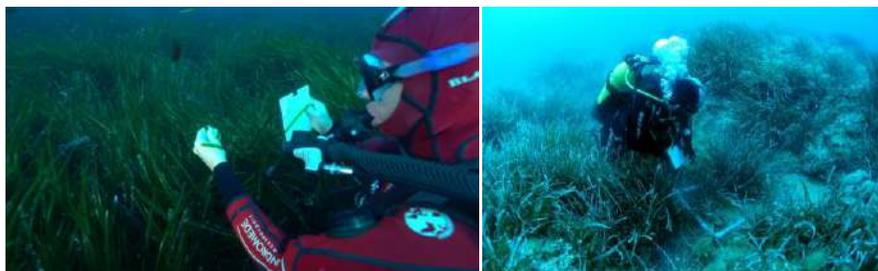
Figure 17 : [1] Plongeur mesurant la longueur des feuilles ; [2] Plongeur évaluant la densité de faisceaux dans un quadrat de 40 x 40 cm

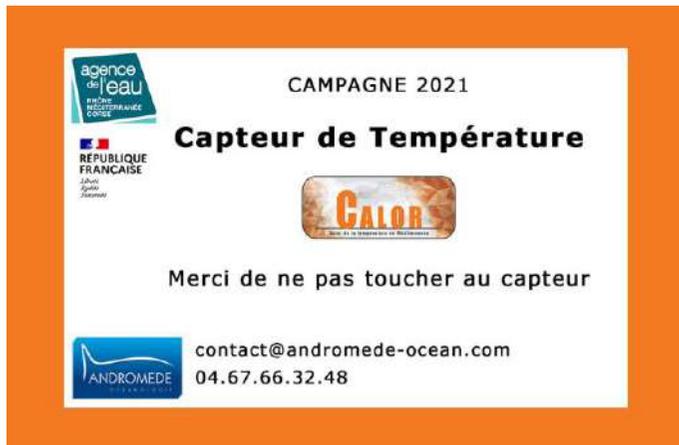
Figure 20 : Etiquette mise en place sur les capteurs de température posés en 2021.

Chaque capteur porte une étiquette de référence incitant tout éventuel plongeur à ne pas le relever. Un étiquetage spécifique a été effectué sur ces capteurs de température : l'étiquette plastifiée mentionne le réseau de surveillance, l'année de mise en place du capteur, un numéro de téléphone et un mail de contact, et une mention « Merci de ne pas toucher au capteur ».

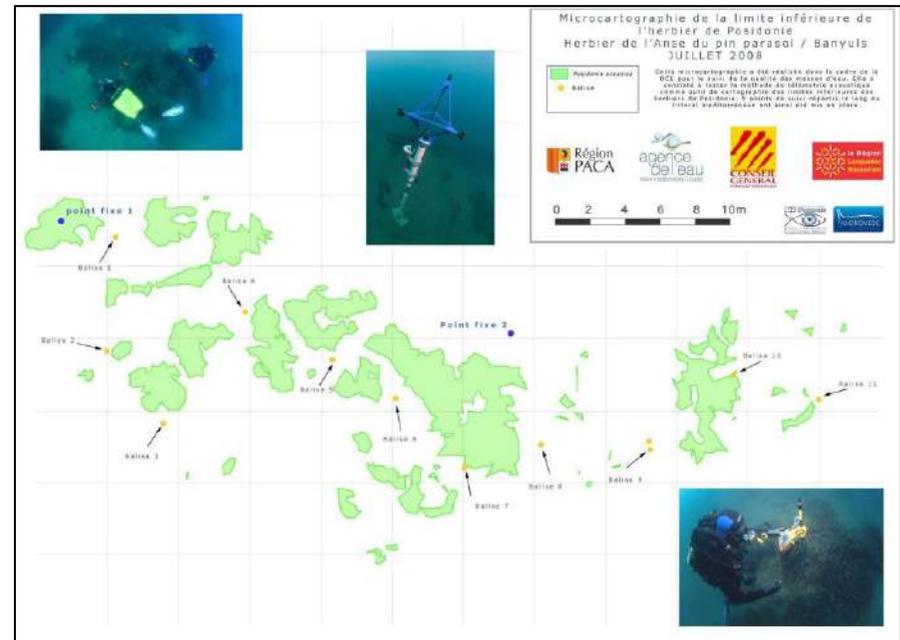
Figure 24 : Cartographie de l'herbier réalisée en 2008 par télémétrie acoustique.

Le site a été cartographié par télémétrie acoustique en 2008 (Descamp et al., 2009) :

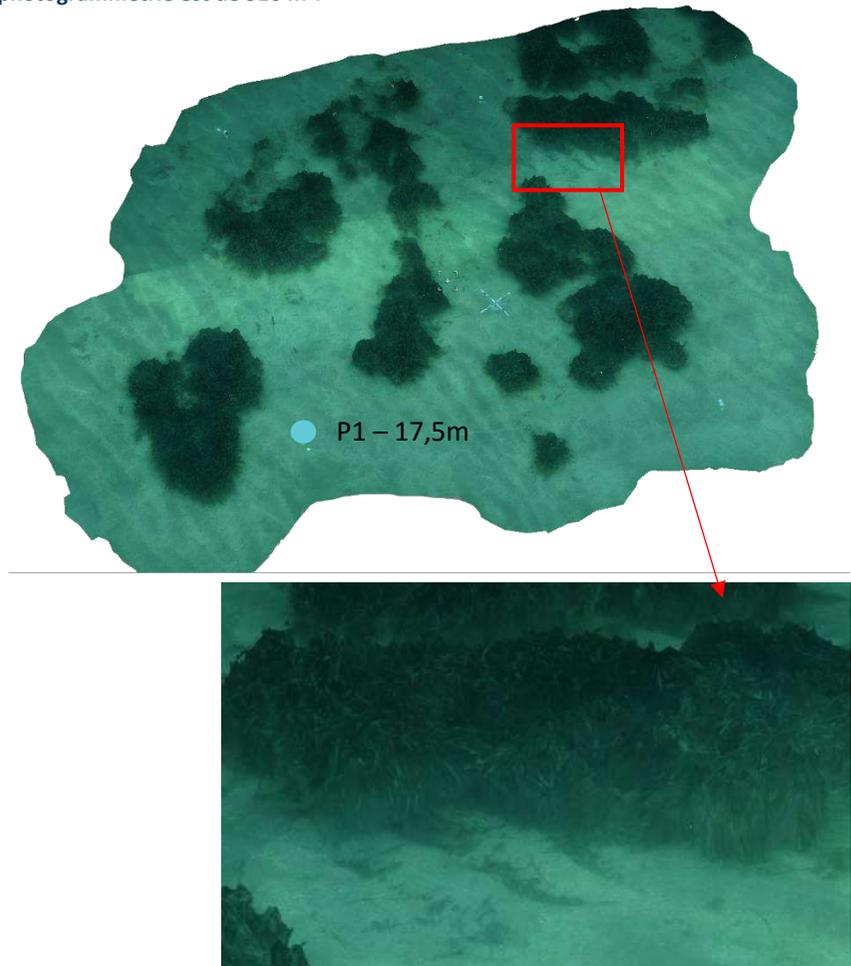
Figure 25 : Vue globale et vue zoomée du site partie Ouest (correspondant à l'encart en rouge) reconstitué en 3D par photogrammétrie en 2021.

Le modèle 3D du site Pin Parasol en 2021 a été généré suite à l'acquisition de **4022 photographies** prises sous l'eau lors de deux plongées. **La surface totale du modèle réalisé en photogrammétrie est de 910 m².**

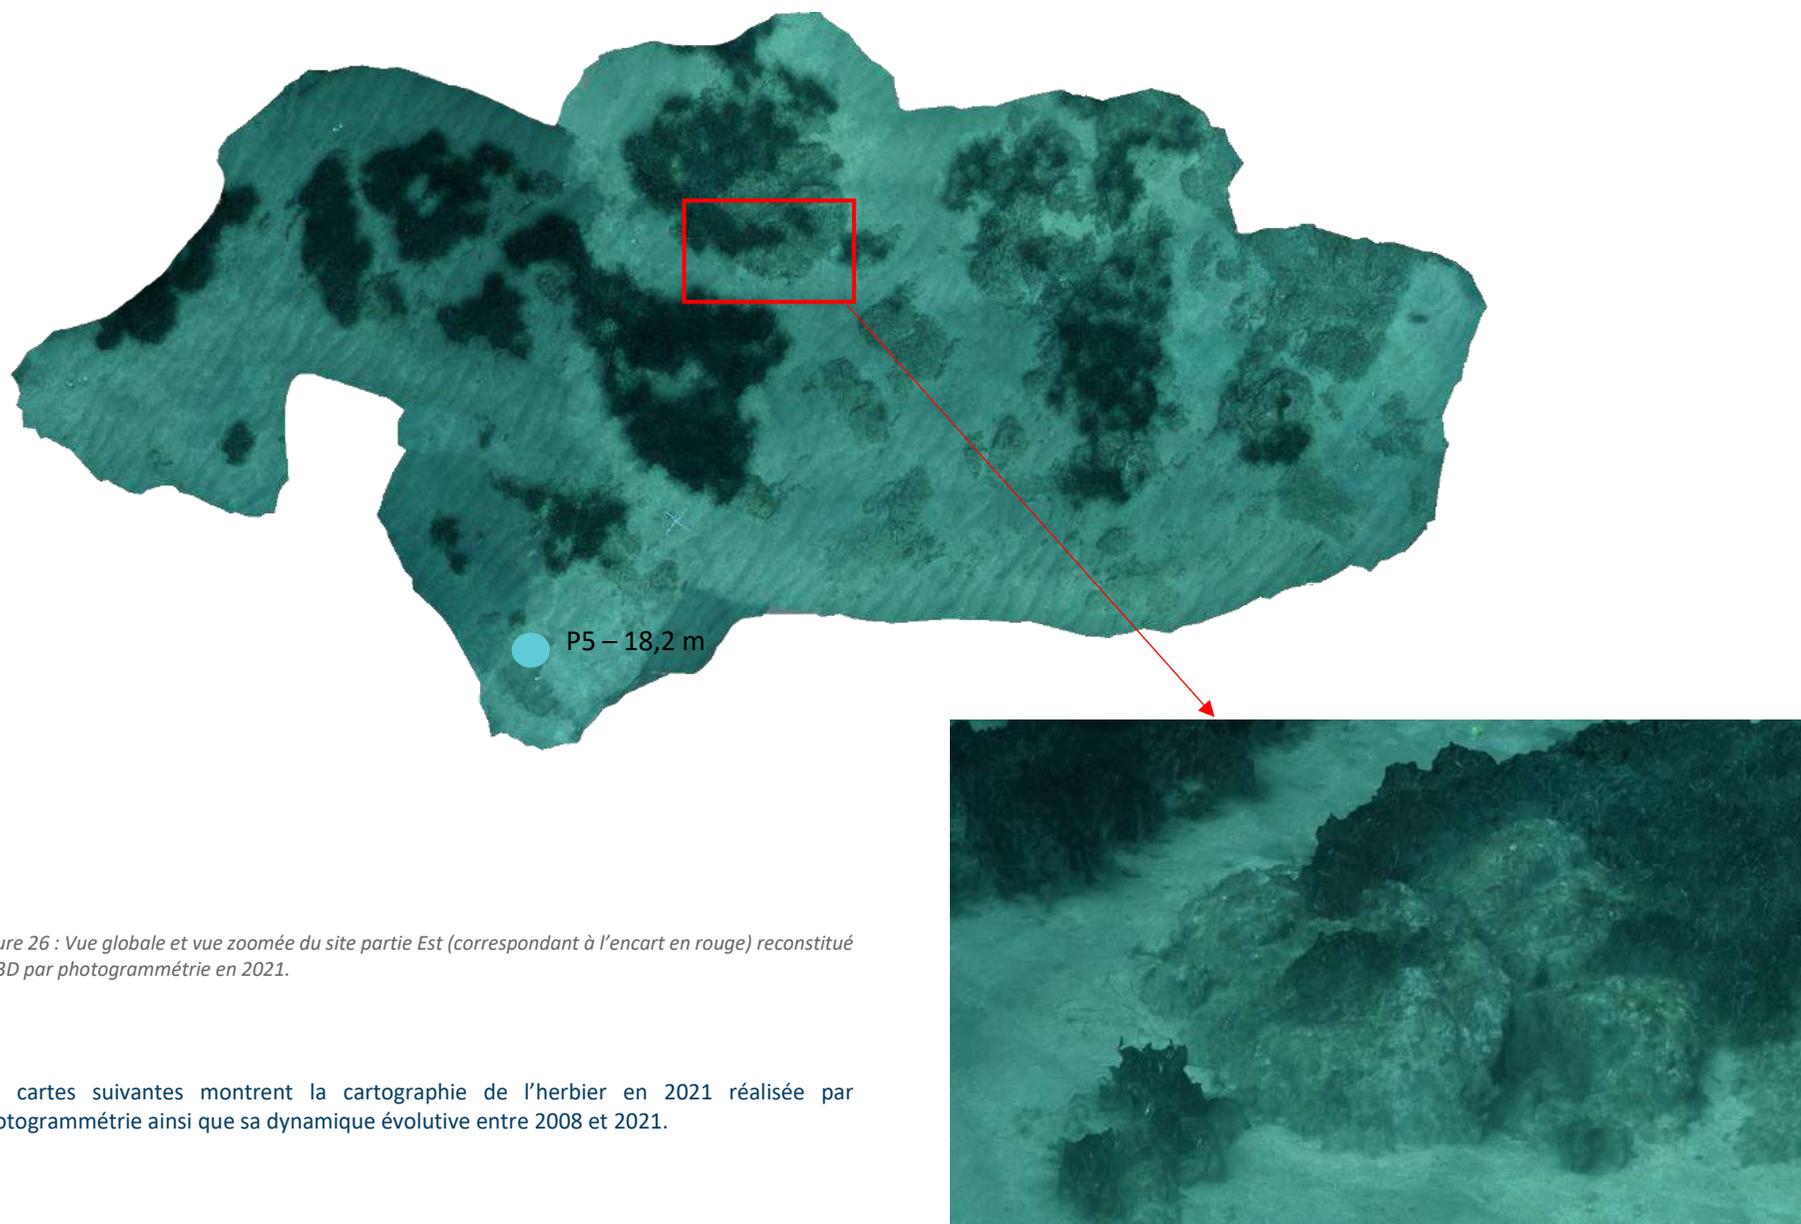
Figure 26 : Vue globale et vue zoomée du site partie Est (correspondant à l'encart en rouge) reconstitué en 3D par photogrammétrie en 2021.

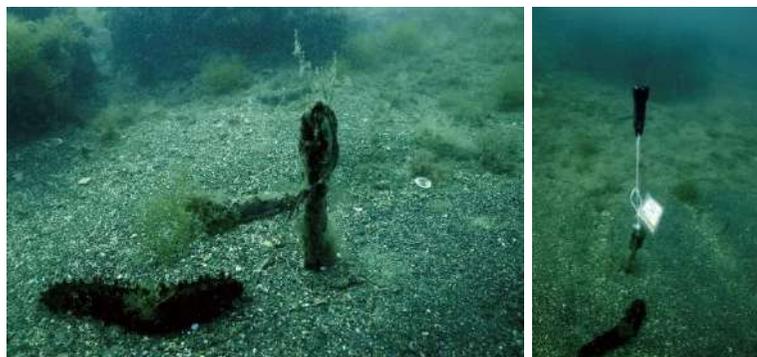
Capteur de température	
Latitude :	42 30,137
Longitude :	3 07,991
Date de pose	02/06/2021
Heure de lancement	20:00
N° capteur	10710102
Profondeur du capteur (m)	14,5
Paramétrage	1 mesure toutes les 60 minutes
Description de la zone	En limite herbier dans le sable grossier sur piquet 1

Figure 27 : Données et photos du capteur posé en 2021 en limite inférieure.

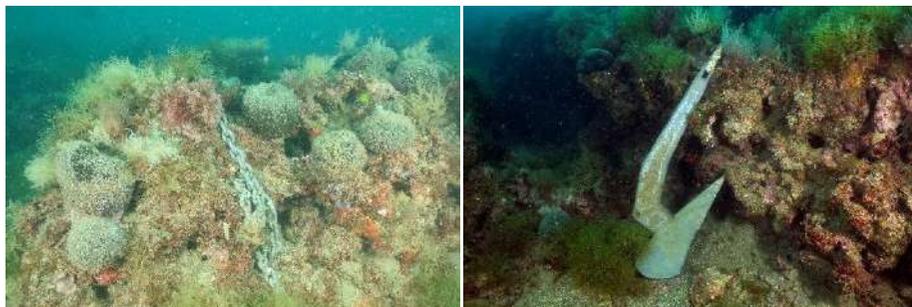
En 2021, nous avons observé une grosse ancre de 80 cm posée sur la barrière rocheuse, récente (pas colonisée) avec sa chaîne dans les massifs rocheux et sur le sable (mais pas dans l'herbier).

Figure 28 : Illustrations de l'ancre et de sa chaîne, observées en 2021 sur le site Paulilles.

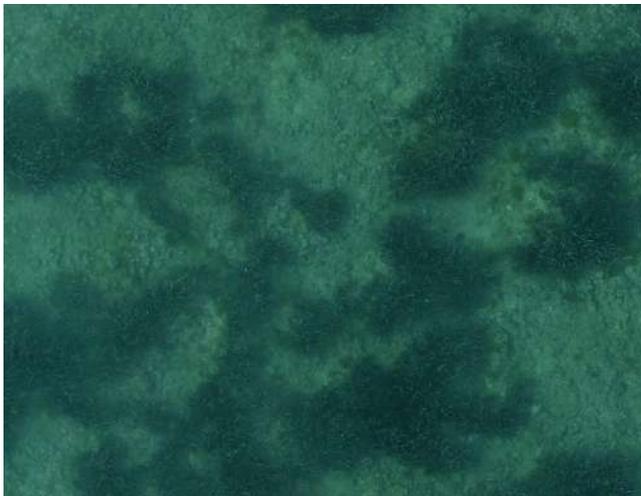
L'herbier se développe sur un fond meuble (sable grossier) avec débris de roche. Présence d'un massif rocheux accolé au site. Quatre balises sont positionnées à -8 mètres.

Figure 33: Herbier - site Grand Travers (2018).

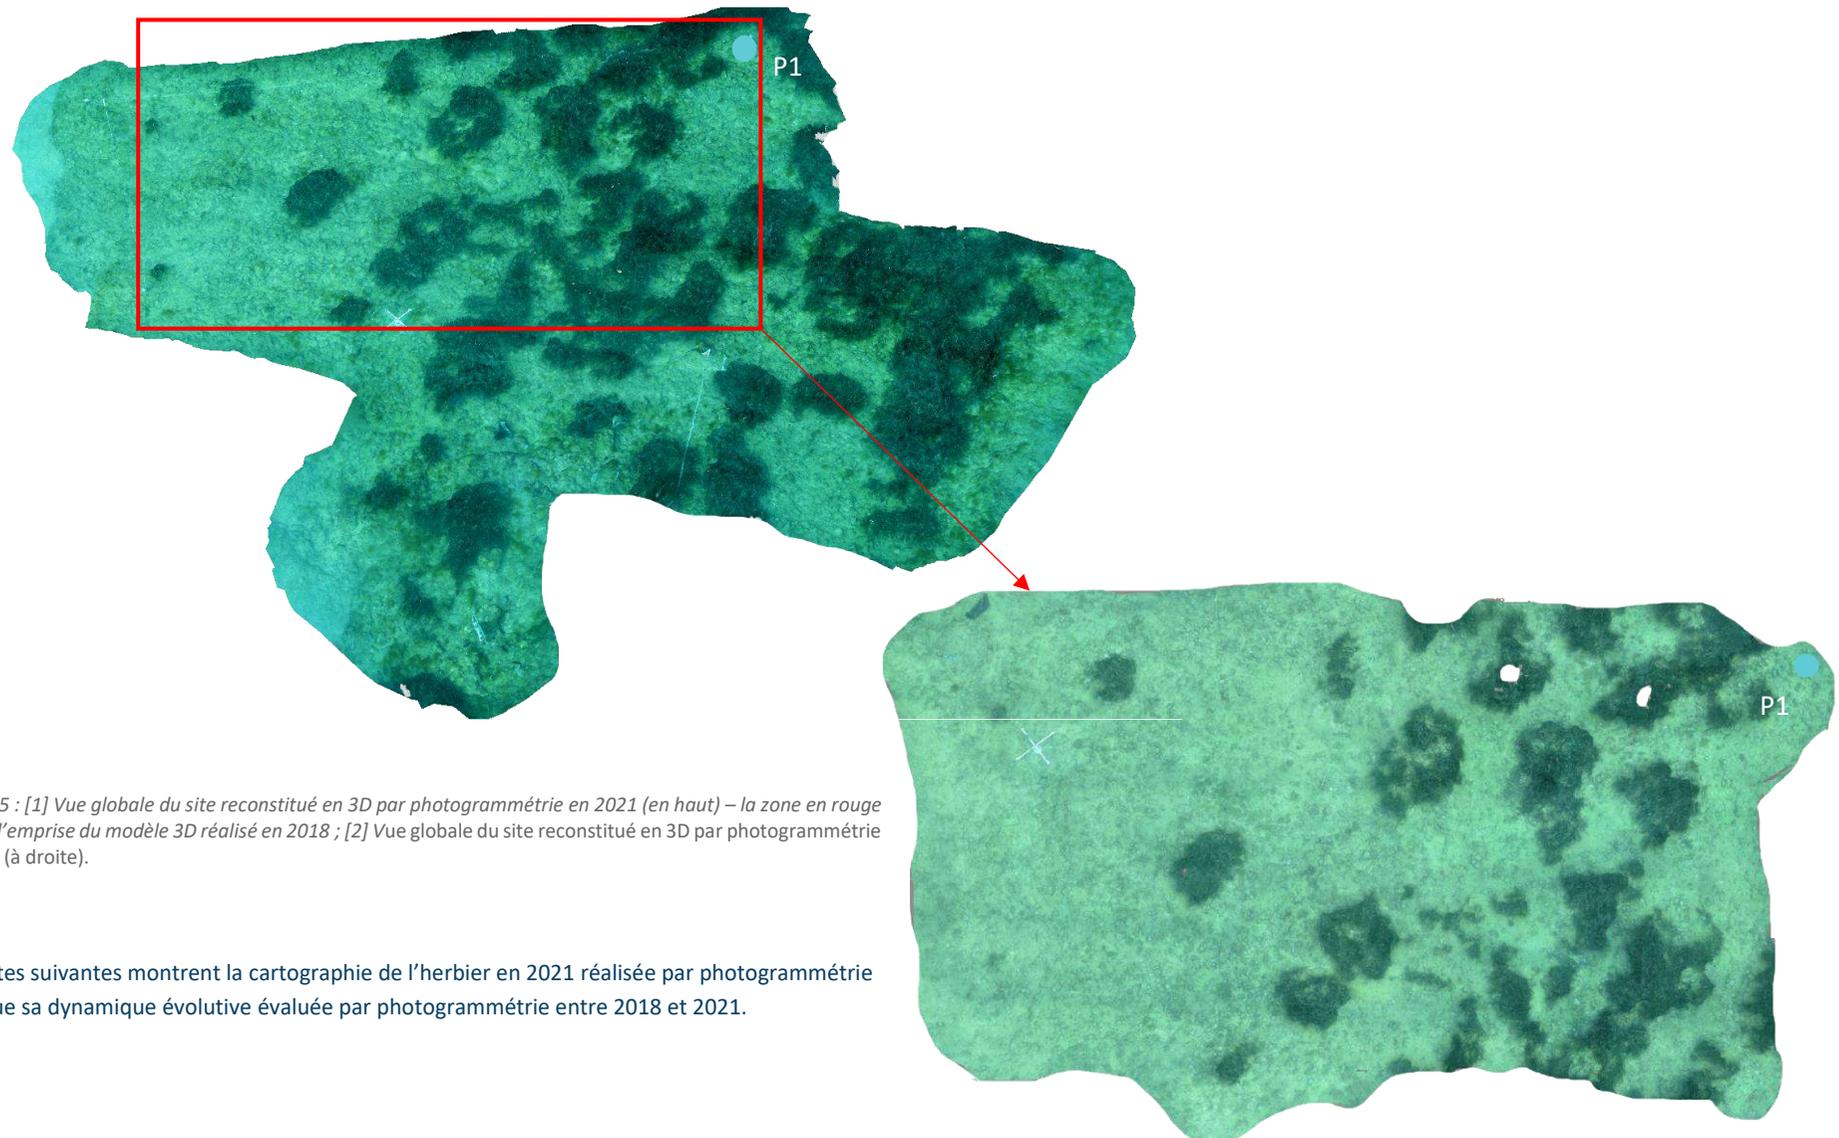
Figure 35 : [1] Vue globale du site reconstitué en 3D par photogrammétrie en 2021 (en haut) – la zone en rouge indique l'emprise du modèle 3D réalisé en 2018 ; [2] Vue globale du site reconstitué en 3D par photogrammétrie en 2018 (à droite).

Le modèle 3D du site Grand Travers en 2021 a été généré à la suite de l'acquisition de **1517 photographies** prises sous l'eau.

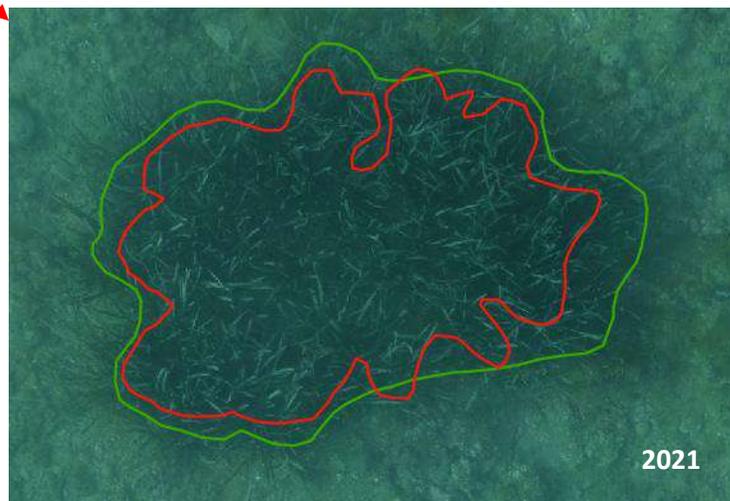
— Délimitation de l'herbier de posidonie en 2021.

— Délimitation de l'herbier de posidonie en 2018.

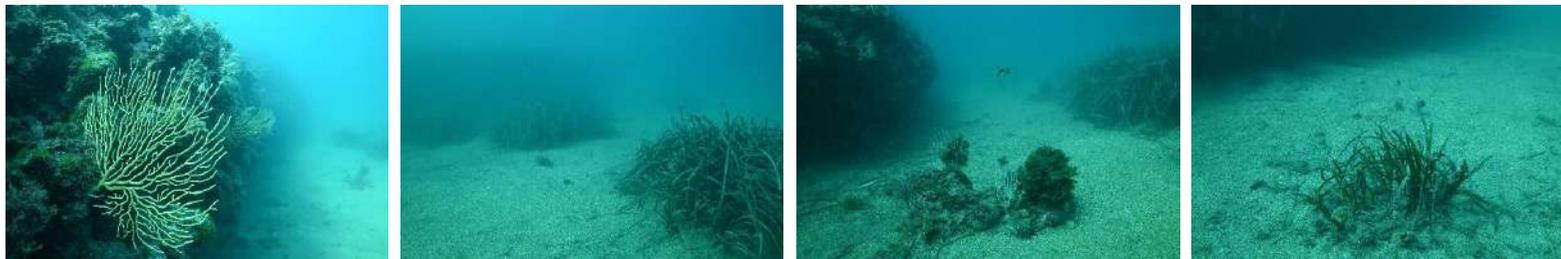
Figure 37 : Illustrations du site Bonnieu Nord (2021).

Le site de Bonnieu Nord est localisé dans la masse d'eau FREC04, à l'extrémité Est du golfe de Fos. L'herbier se développe sur un fond meuble sous forme de taches isolées (sable localement coquiller). Quatre balises sont ancrées dans le sable entre -12,5 et -13,1 m de profondeur. Les taches d'herbier suivies se situent pied d'un tombant rocheux / coralligène en haut duquel se trouve un herbier continu. Le haut du tombant est à -9 m. On trouve des morceaux de coralligène décrochés dans le substrat meuble parmi les taches d'herbier, avec des gorgones fixées dessus. La présence de blocs rocheux augmente l'hétérogénéité du substrat et la richesse en faune et flore du site.

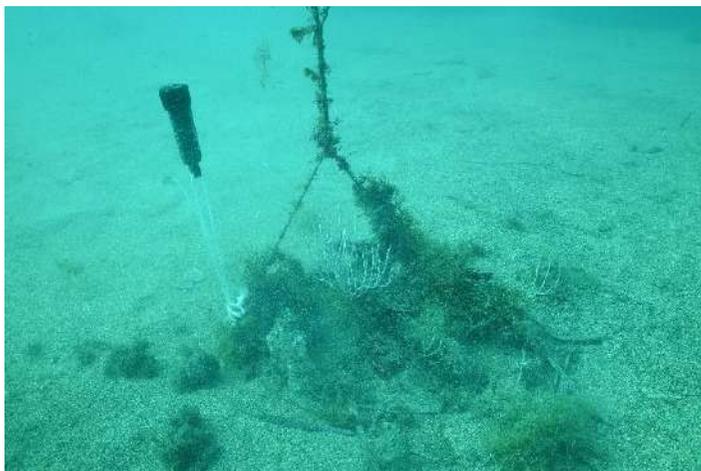
Capteur de température	
Latitude :	43 21.233
Longitude :	5 00.872
Date de pose	12/06/2021
Heure de lancement	20h
N° capteur	20125774
Profondeur du capteur	12,30
Paramétrage	1 mesure toutes les 30 minutes

Figure 38 : Données et photo du capteur posé en 2021.

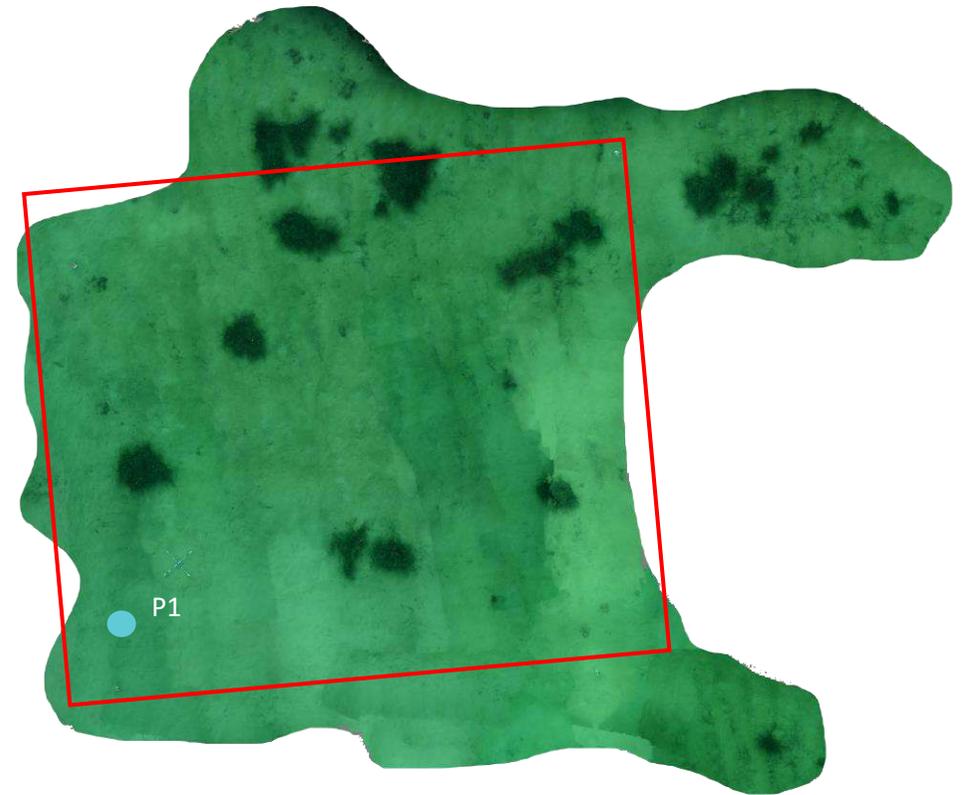
Figure 40 : Vue globale du site reconstitué en 3D par photogrammétrie en 2018. La zone en rouge indique l'emprise du modèle 3D réalisé en 2021.

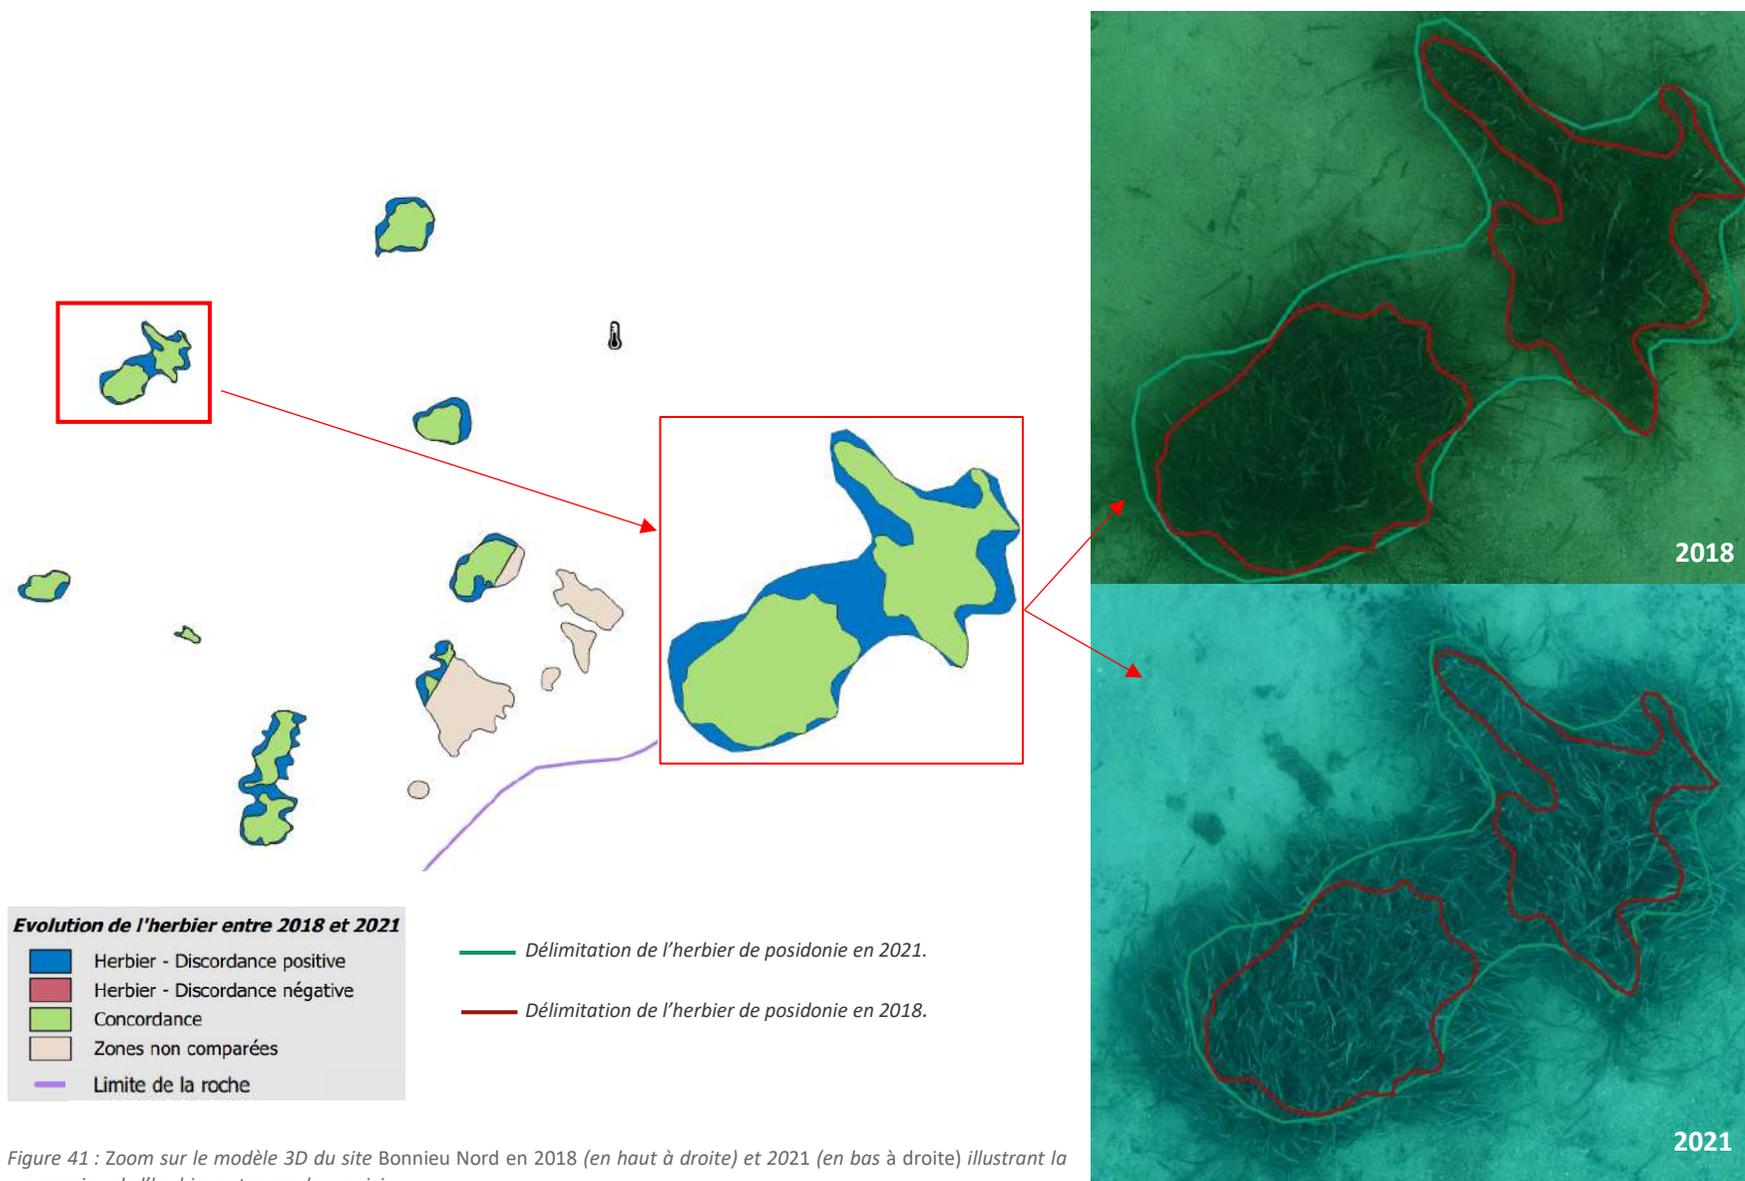
Figure 41 : Zoom sur le modèle 3D du site Bonnieu Nord en 2018 (en haut à droite) et 2021 (en bas à droite) illustrant la progression de l'herbier entre ces deux suivis.

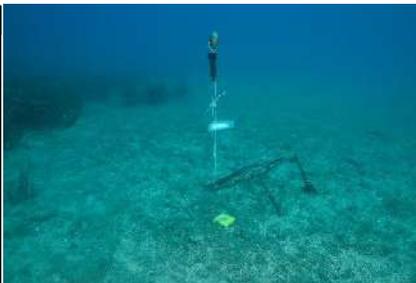
Capteur de température	
Latitude :	43 19,146
Longitude :	05 04,980
Date de pose	11/06/2021
Heure de lancement	20:00
N° capteur	20101051
Profondeur du capteur (m)	25,3
N° de piquet du quadrat	1
Paramétrage	30 min
Description de la zone	présence d'une structure métallique

Figure 43 : Données et photo du capteur posé en 2021 en limite inférieure.

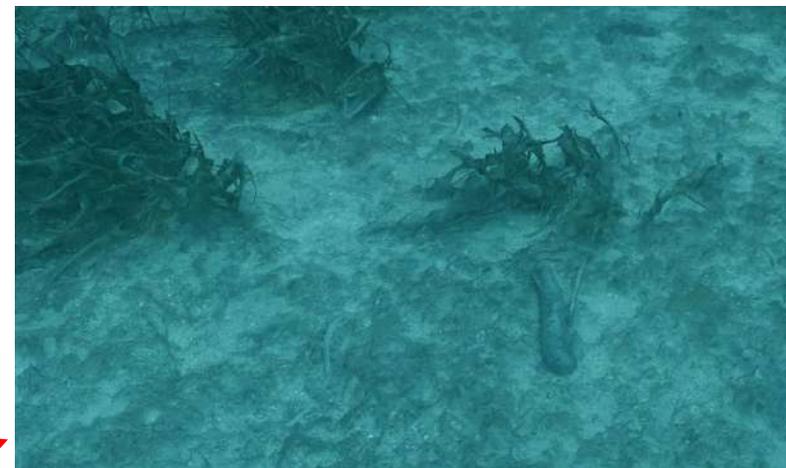
Figure 45 : Vues zoomées du site reconstitué en 3D par photogrammétrie en 2021.

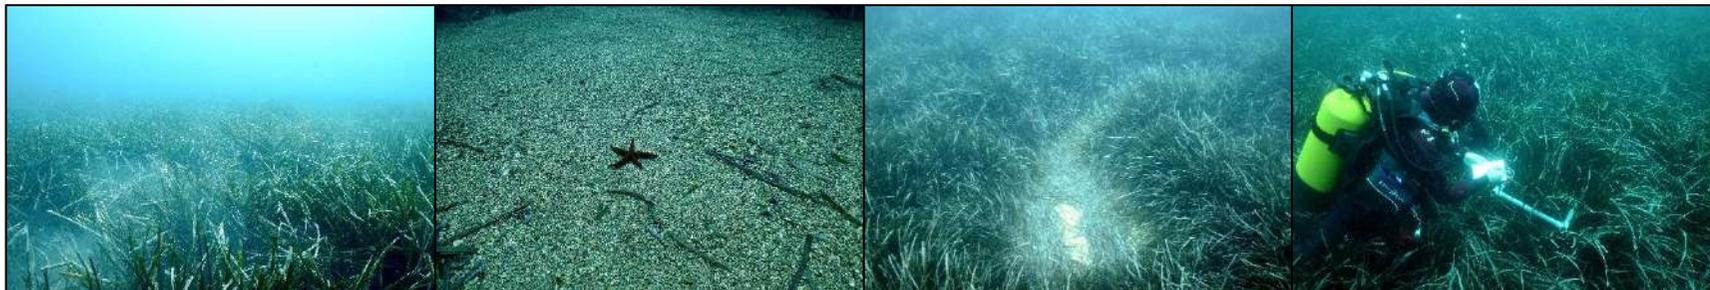
Figure 46 :  
Illustrations  
de l'herbier à -  
15 m (2021).

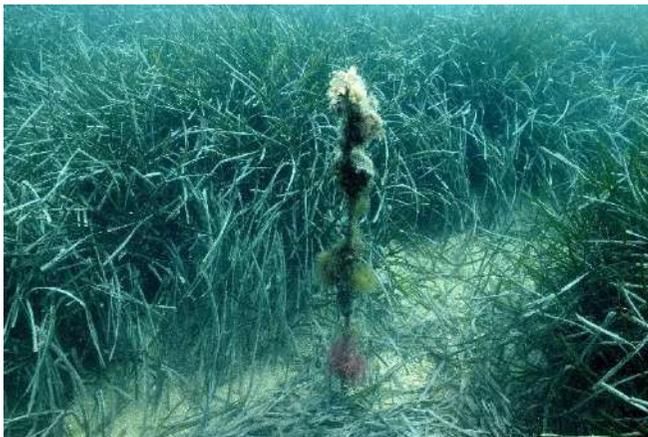
Capteur de température	
Latitude :	43 19.479
Longitude :	5 10.006
Date de pose	11/06/2021
Heure de lancement	20:00
N° capteur	20125785
Profondeur du capteur (m)	15,7
Paramétrage	1 mesure toutes les 30 minutes
Description de la zone	Sur une vis à sable dans une petite tâche de sable de 2 m <sup>2</sup>

Figure 47 : Données et photo du capteur posé en 2021 à -15 m.

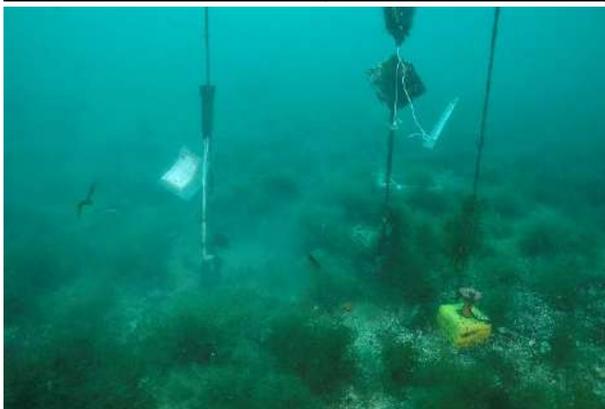
Figure 48 : Données et photo du capteur de température posé en 2021.

Capteur de température	
Latitude :	43 18.713
Longitude :	5 21.276
Date de pose	10/06/2021
Heure de lancement	20:00
N° capteur	20330379
Profondeur du capteur (m)	20,00
N° de piquet du quadrat	1
Paramétrage	1 mesure toutes les 30 minutes
Description de la zone	Capteur sur la vis en acier.

En dehors de la limite de l'herbier, sur le sable grossier, on trouve une vis acier, une vis plastique et un piquet géomètre jaune, tous équipés d'un flotteur. Le capteur se trouve sur la vis en acier.

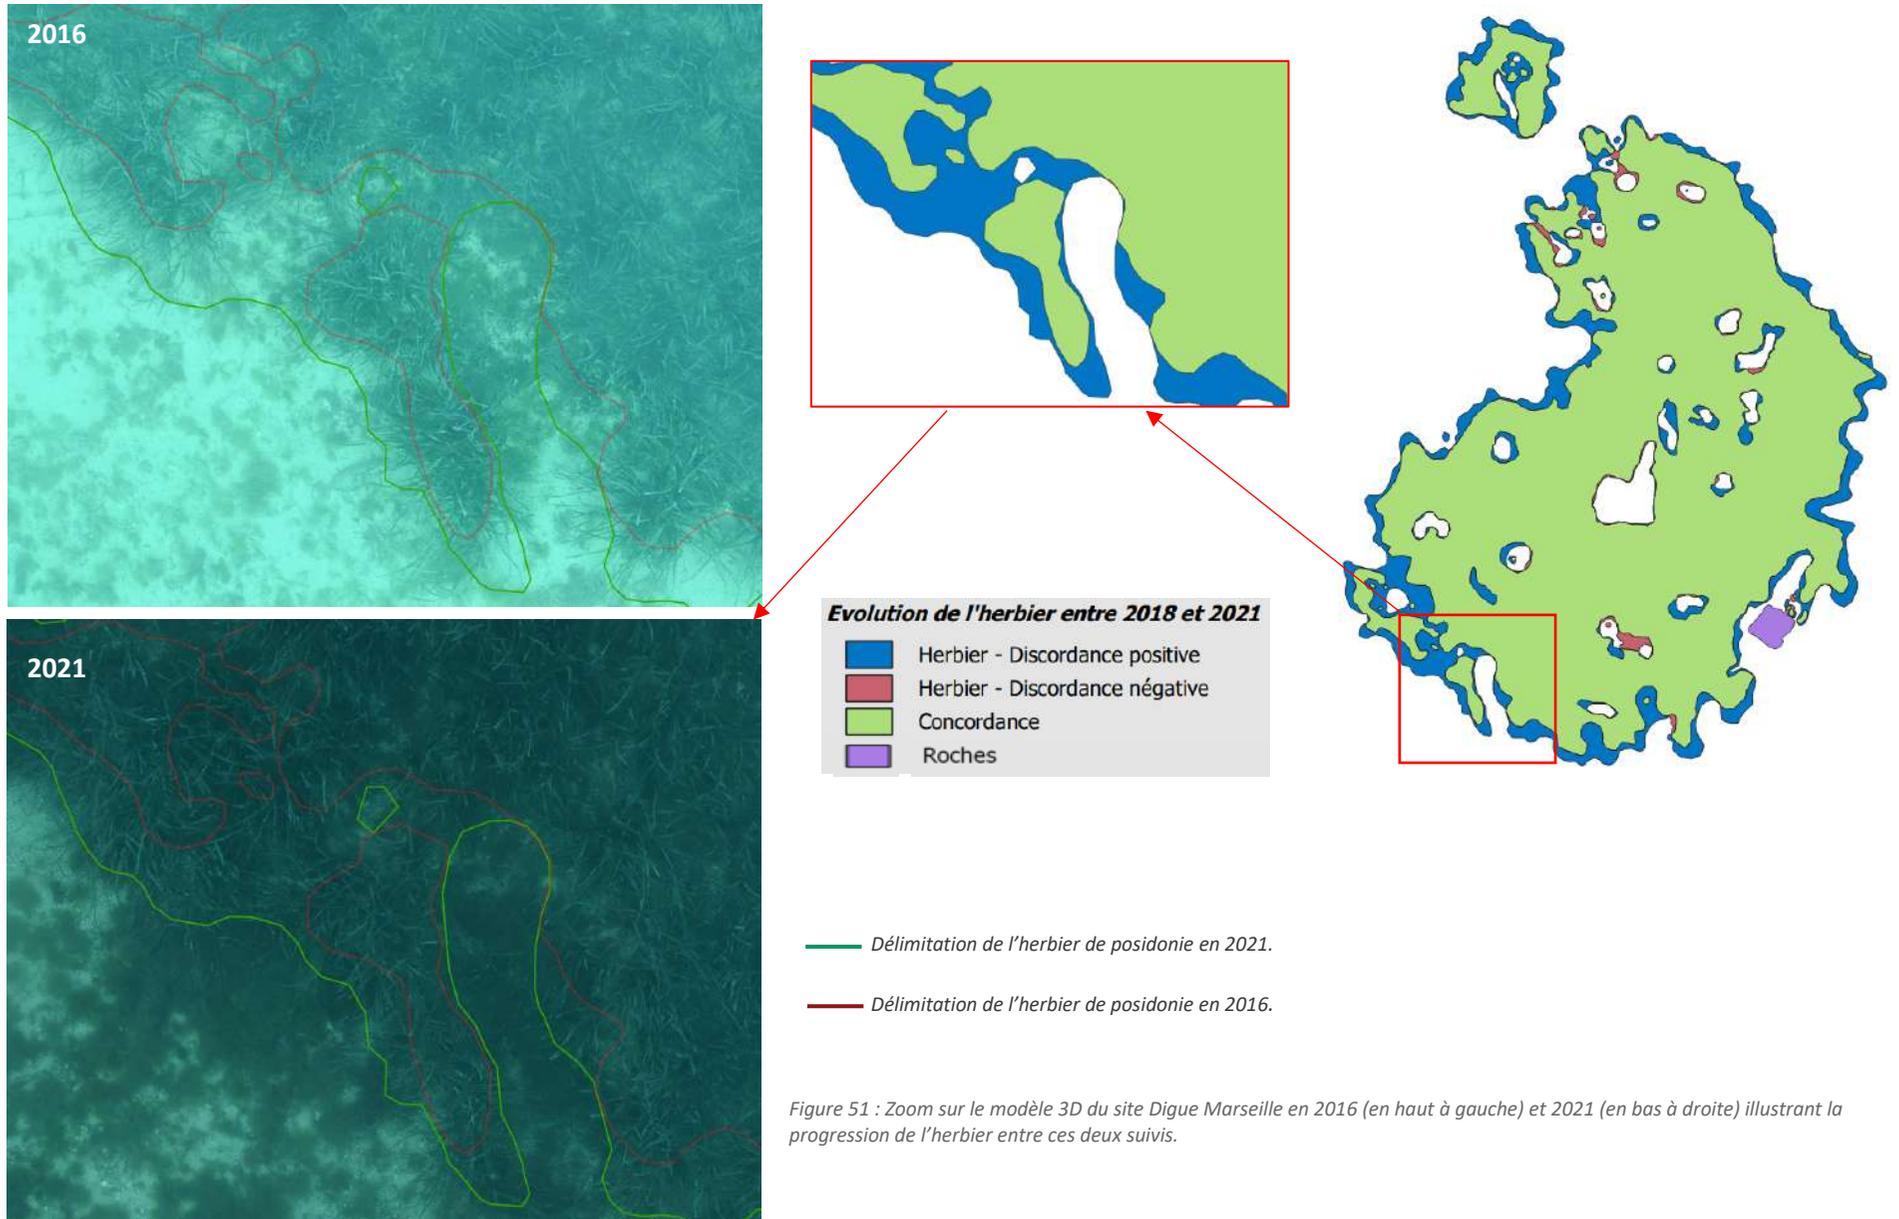
Figure 51 : Zoom sur le modèle 3D du site Digue Marseille en 2016 (en haut à gauche) et 2021 (en bas à droite) illustrant la progression de l'herbier entre ces deux suivis.

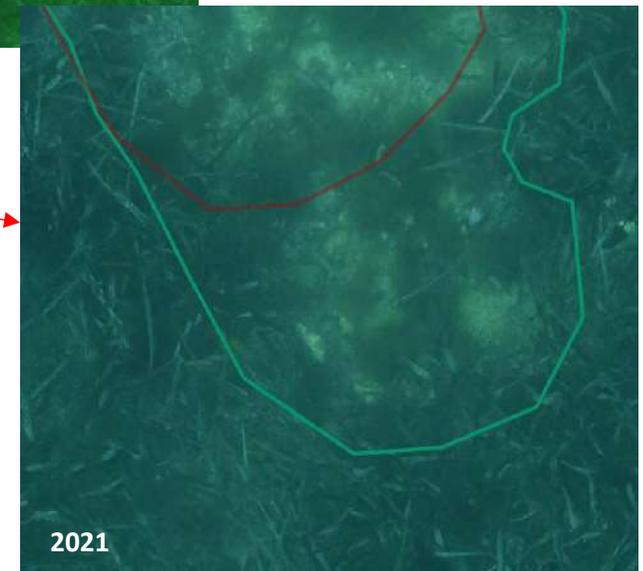
Figure 53 : Zoom sur le modèle 3D du site Digue Marseille 2 en 2018 (à droite) et 2021 (en bas à droite) illustrant la **régression** de l'herbier entre ces deux suivis

Au niveau de la surface comparable du quadrat pour la période 2018-2021, on observe sur ce site 14,77 % de discordance positive, 3,59 % de discordance négative et 81,65 % de concordance. **L'indice d'évolution (0,61) indique un herbier avec une tendance progressive.**

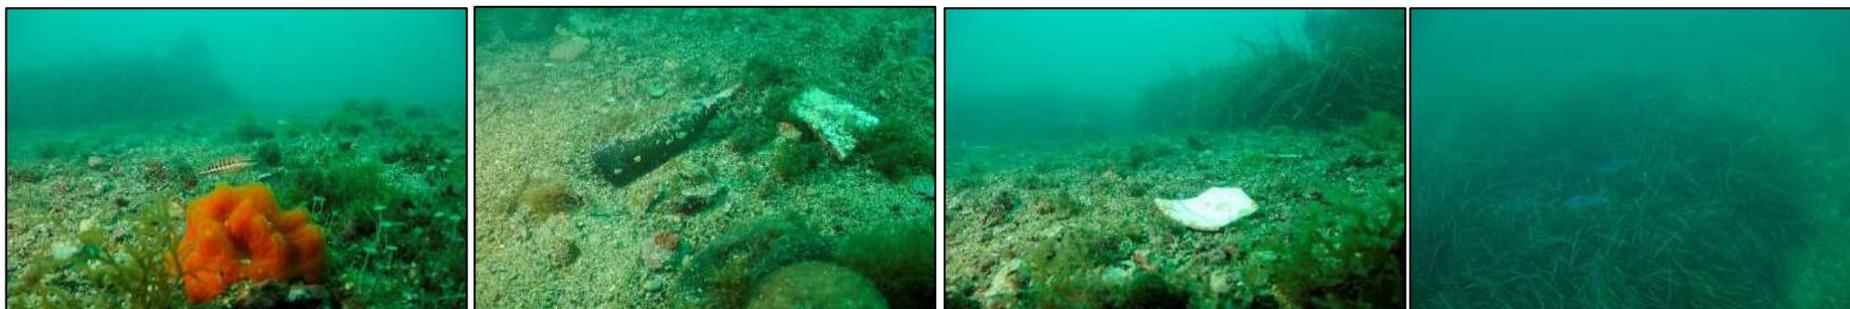
Figure 54 : Illustrations de l'herbier à -15 m (2018).

Remarques	Beaucoup de déchets : tomettes, pavés, tuiles, blocs en tout genre, assiettes...
Espèces particulières	Serrans ( <i>Serranus sp.</i> ), sars, poulpe ( <i>Octopus vulgaris</i> ), bogues ( <i>Boops boops</i> ), castagnoles ( <i>Chromis chromis</i> ), <i>Codium sp.</i> , picarels ( <i>Spicara sp.</i> ) --> plus poissonneux qu'en limite inférieure 'Digue Marseille'
Remarques générales	Les feuilles des posidonies sont très rugueuses. Grandes dalles cassées. Herbier de posidonie sur le sable.

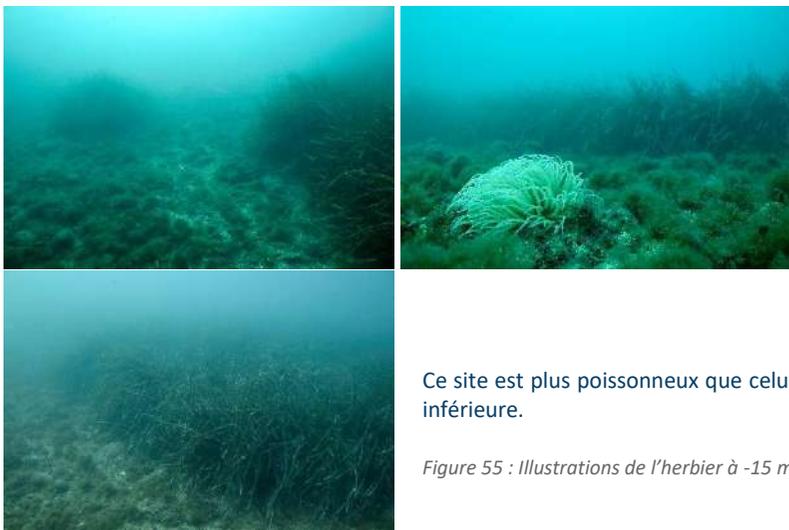
Figure 55 : Illustrations de l'herbier à -15 m (2021).

Ce site est plus poissonneux que celui en limite inférieure.

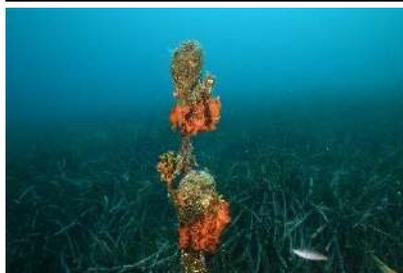
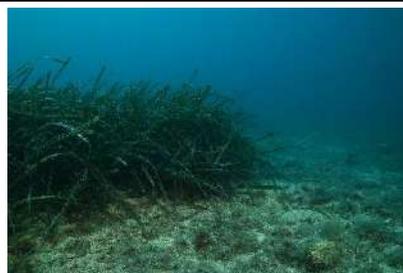
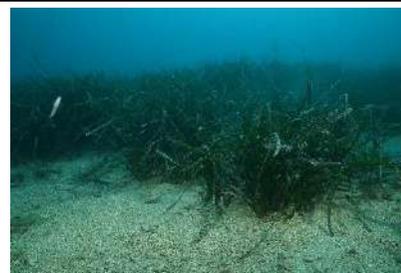
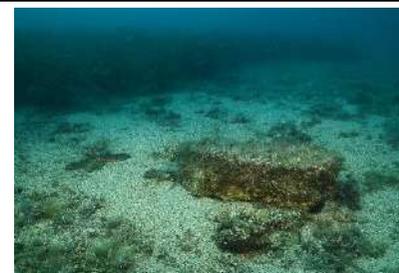
Figure 56 : Illustrations du site Frioul en limite inférieure de l'herbier (2021)

Remarques				
Pollutions	<input type="checkbox"/> Sédiments oxydés	<input type="checkbox"/> Macro-déchets	<input type="checkbox"/> Hydrocarbures	<input type="checkbox"/> Autres: ...
Remarques				
Espèces particulières	Nombreux holothuries ( <i>holothuria sp.</i> ), girelles ( <i>Coris julis</i> ), picarels ( <i>Spicara sp.</i> ), gobie, spirographes ( <i>Sabella spalanzanii</i> ), un gros codium ( <i>Codium bursa.</i> )

Le site Frioul est localisé dans la masse d'eau FREC06b, à l'Ouest de l'archipel du Frioul dans la rade de Marseille, et plus particulièrement au Nord de l'île Pomègues. L'herbier se développe sur un fond meuble (sable, localement sable grossier coquiller). Quatre balises sont positionnées entre -23,2 et -25,6 m. Ce site fait parti du Parc national des Calanques.

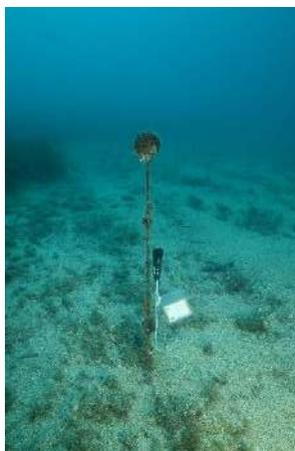
Figure 57 : Données et photo du capteur posé en 2021 en limite inférieure.

Capteur de température	
Latitude :	43 16.161
Longitude :	5 17.269
Date de pose	10/06/2021
Heure de lancement	20:00
N° capteur	20987413
Profondeur du capteur (m)	25,50
N° de piquet du quadrat	1,00
Paramétrage	1 mesure toutes les 30 minutes
Description de la zone	Capteur sur le piquet 1 dans le sable, herbier, sable, plein d'holothuries

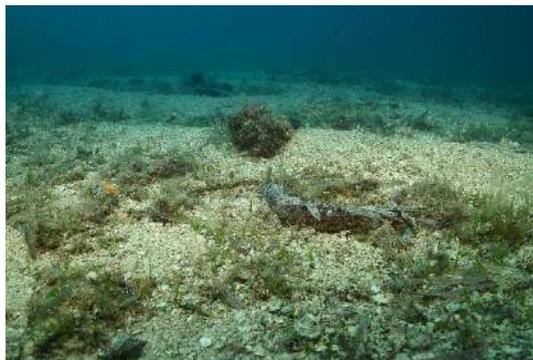
Figure 58 : *Caulerpa cylindracea* (2021).

En 2021 nous avons observé l'espèce *Caulerpa cylindracea* en faible recouvrement (<20 %) sur le détritique côtier en aval de la limite inférieure d'herbier.
