## SURVEILLANCE DES EAUX COTIÈRES DES BASSINS RHÔNE MÉDITERRANÉE ET CORSE - **LOT 1** : Analyse des données de surveillance des herbiers de posidonie et pose de thermomètres, Année 2021

Novembre 2021

ANDROMEDE, 2021. *Surveillance biologique dans la région Ouest de la Provence-Alpes-Côte d'Azur et en région Occitanie – Analyse des données 2021 – Réseau TEMPO de suivi des herbiers de posidonie. Contrat Andromède Océanologie / Agence de l'eau. 167 pages.*

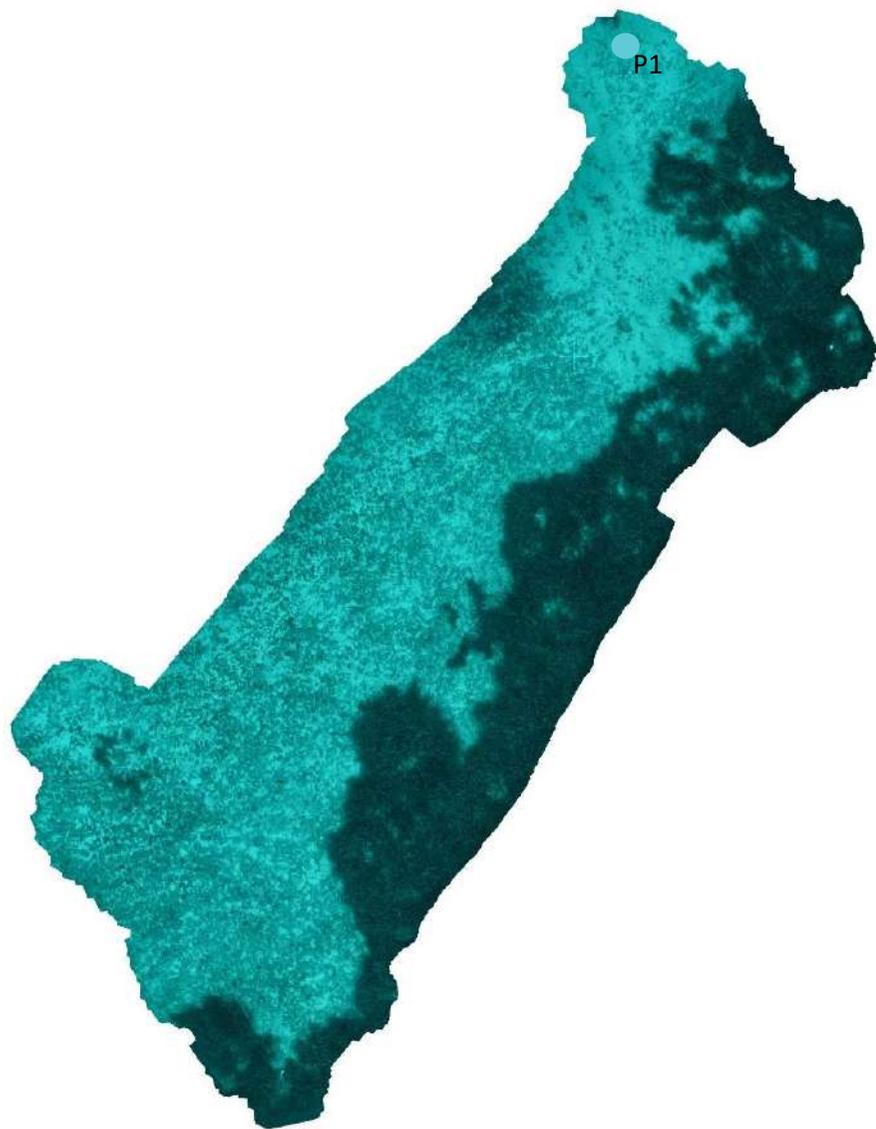
Figure 59 : Vue globale du site en 2021.

Le modèle 3D du site Frioul en 2021 a été généré suite à l'acquisition de **1945 photographies** prises sous l'eau. Les figures suivantes montrent l'orthophotographie réalisée en 2021 et en 2018. Ces figures sont suivies de cartes illustrant la cartographie de l'herbier en 2021 réalisée par photogrammétrie ainsi que sa dynamique évolutive évaluée par photogrammétrie entre 2018 et 2021.

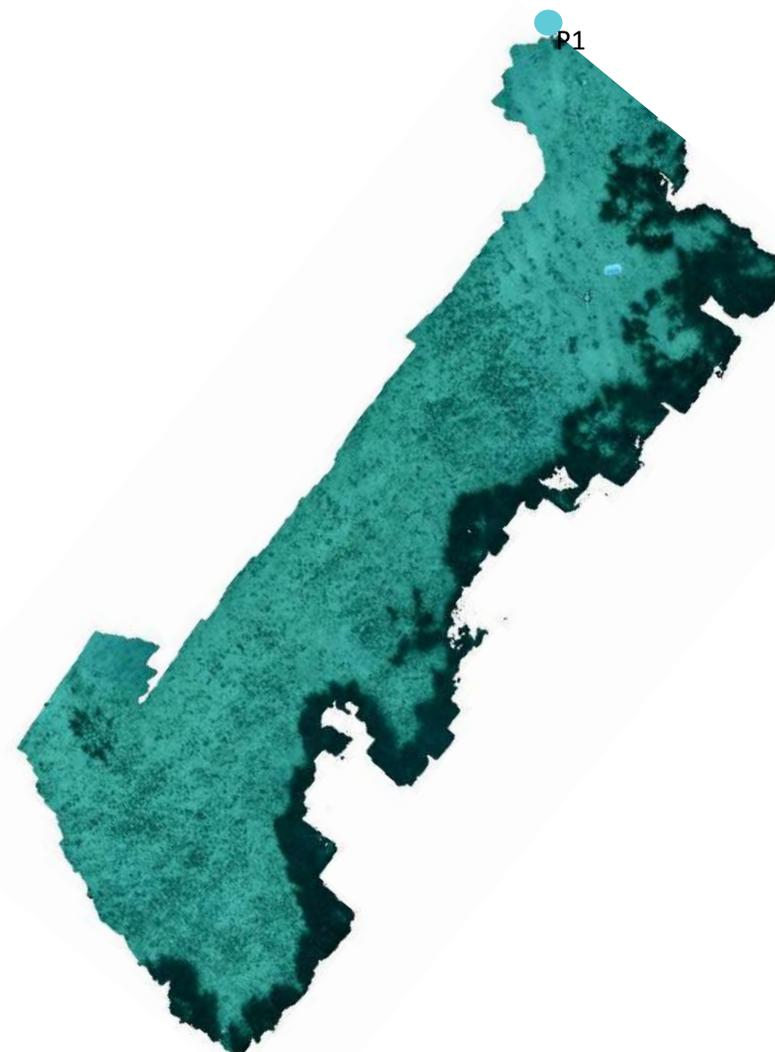
Figure 60 : Vue globale du site en 2018.

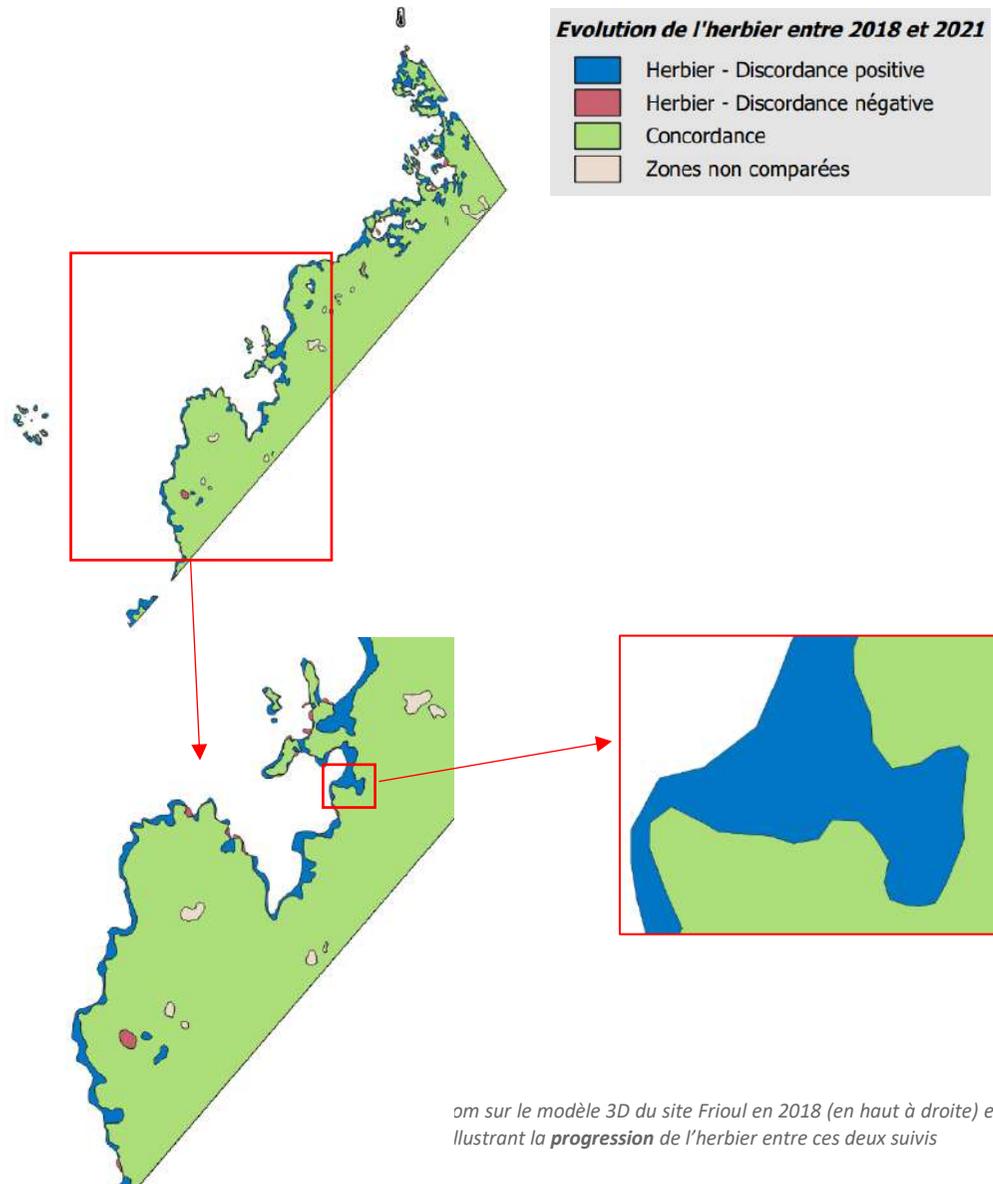
Com sur le modèle 3D du site Frioul en 2018 (en haut à droite) et 2021 (en bas à droite) illustrant la **progression** de l'herbier entre ces deux suivis

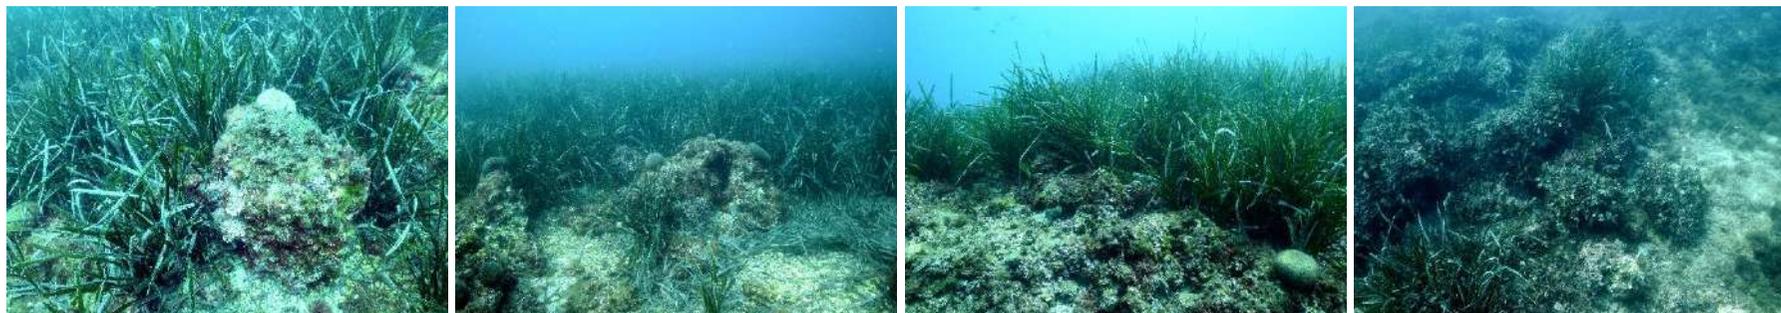
Figure 62 : Illustrations de l'herbier à -15 m (2021).

Remarques				
Espèces particulières	Crénilabre à cinq taches ( <i>Symphodus roissali</i> ), castagnoles ( <i>Chromis chromis</i> ), girelles ( <i>Coris julis</i> ), dorade royale ( <i>Sparus aurata</i> ), petit sar commun ( <i>Diplodus sargus</i> ), pleins de codium ( <i>Codium bursa</i> ).			
Remarques générales	Mesures vitalité faites à 17,3m

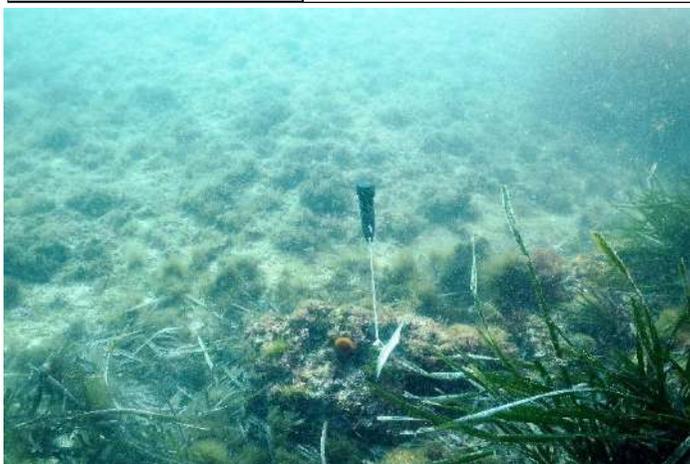
Figure 63 : Données et photo du capteur posé en 2021 à -15 m

Capteur de température	
Latitude :	43 16.134
Longitude :	5 17.348
Date de pose	10/06/2021
Heure de lancement	20h
N° capteur	10528421
Profondeur du capteur (m)	17,3
Paramétrage	1 mesure toutes les 30 minutes
Description de la zone	Capteur fixé à un rocher en bas de la pente, en limite d'herbier

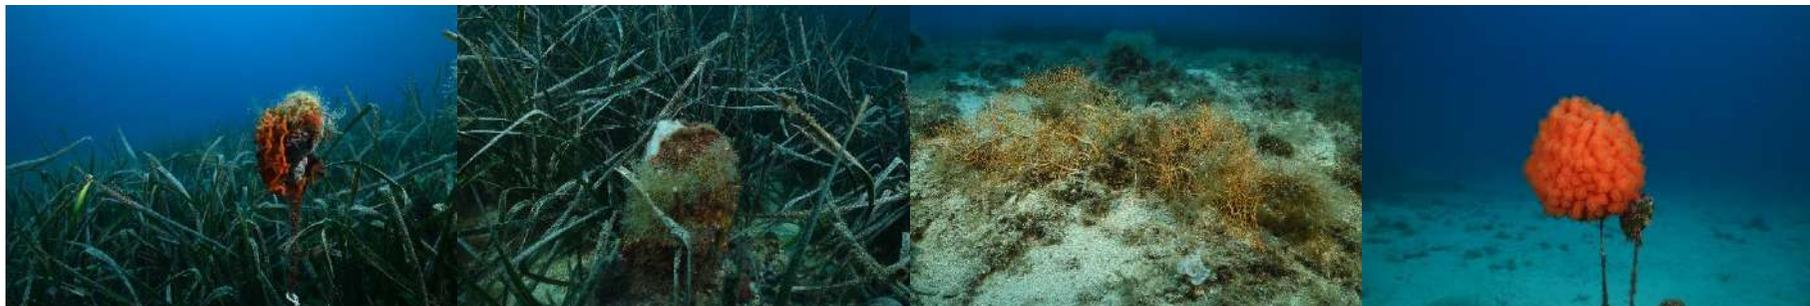
Figure 64 : Illustrations du site Ile Plane en limite inférieure de l'herbier (2021).

Description générale					
Température de l'eau (°C)	17				
Visibilité (m)	15				
Nature du fond	<input checked="" type="checkbox"/> Sable grossier	<input type="checkbox"/> Sable fin	<input checked="" type="checkbox"/> Matte morte	<input checked="" type="checkbox"/> Substrat rocheux	<input checked="" type="checkbox"/> Autres : ...
Remarques	rhodolithes				
Perturbations biologiques	<input type="checkbox"/> Caulerpa cylindracea	<input type="checkbox"/> Caulerpa taxifolia	<input type="checkbox"/> Algues filamenteuses	<input type="checkbox"/> Womersleyella setacea	<input checked="" type="checkbox"/> Autres : ...
Remarques	Asparagopsis sp.				
Perturbations physiques	<input type="checkbox"/> Engins de pêche	<input type="checkbox"/> Traces de mouillage	<input type="checkbox"/> Structures artificielles	<input type="checkbox"/> Bloc de matte arraché	<input checked="" type="checkbox"/> Autres : ...
Remarques	Faisceaux arrachés sur le site, posés sur le fond.

Pollutions	<input type="checkbox"/> Sédiments oxydés	<input checked="" type="checkbox"/> Macrodéchets	<input type="checkbox"/> Hydrocarbures	<input type="checkbox"/> Autres: ...	
Remarques	une sorte de bidon rouillé				
Espèces particulières	Gorgones, ascidies, une grosse dorade royale ( <i>Sparus aurata</i> ), un rouget ( <i>Mullus surmuletus</i> ), un crénilbare méditerranéen ( <i>Symphodus mediterraneus</i> )				
Remarques générales

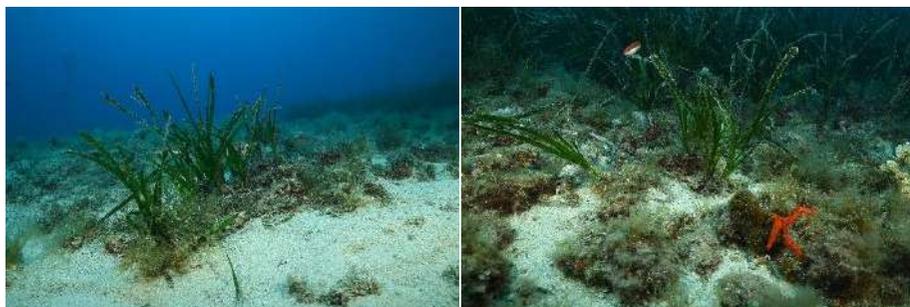
Figure 65 : Illustrations du site Ile Plane en limite inférieure de l'herbier (2021)

Le site « Ile Plane » est localisé dans la masse d'eau FREC07a, entre les îles du Riou et Plane, au sein du périmètre du Parc national des Calanques. L'herbier se développe sur un fond de sable grossier, substrat rocheux avec présence de rhodolithes. Quatre piquets sont positionnés entre -24,9 et -27,6 m. En 2021 nous avons observé des gorgones, des ascidies, une grosse dorade royale, un rouget, un crénilabre méditerranéen.

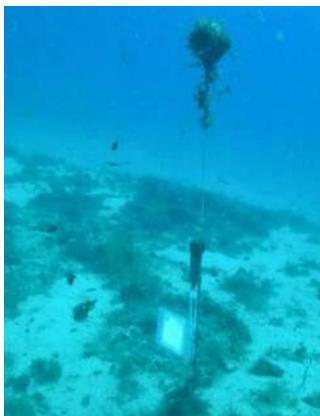
Figure 66 : Données et photo du capteur posé en 2021 en limite inférieure

Capteur de température	
Latitude :	43 11.024
Longitude :	5 23.463
Date de pose	09/06/2021
Heure de lancement	20:00
N° capteur	10827969
Profondeur du capteur (m)	26.5
N° de piquet du quadrat	1
Paramétrage	1 mesure toutes les 30 minutes
Description de la zone	Sur piquet 1 dans sable (avec blocs de coralligène érodés) à la limite de la matte morte et de l'herbier

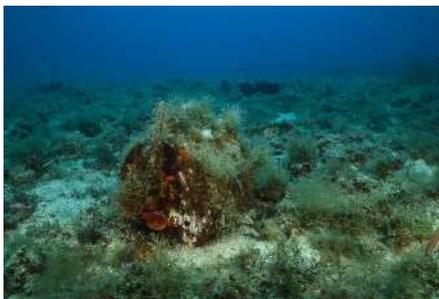
Figure 67 : Bidon rouillé observé sur le site en 2021.

En 2021, l'espèce *Asparagopsis sp.* est observée sur le site. Quelques macrodéchets sont rencontrés comme un bidon rouillé (figure ci-dessous). Observation de faisceaux d'herbier arrachés, posés sur le fond.

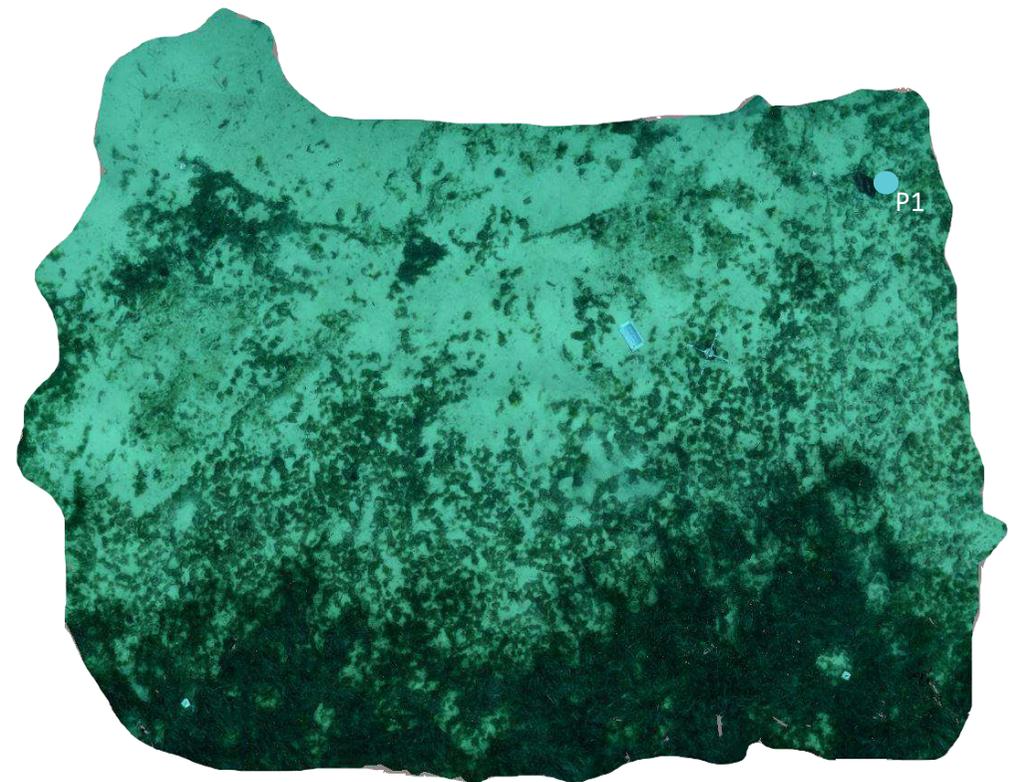
Figure 69 : Vue globale du site reconstitué en 3D par photogrammétrie en 2018.

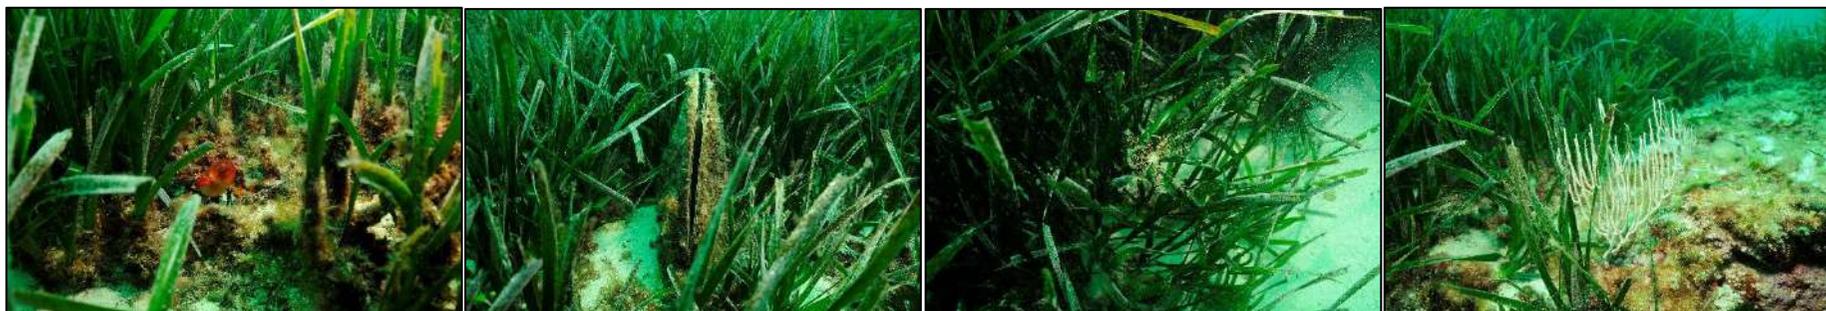
Figure 71 : Illustrations de l'herbier à -15 m (2018).

Remarques	
Espèces particulières	Beaucoup de faune au pied de l'herbier: Comatule de Méditerranée ( <i>Antedon mediterranea</i> ), bryozoaires, nombreux spirographes ( <i>Sabella spalanzanii</i> ) et vers tubicoles (environ 50/m <sup>2</sup> )
Remarques générales	picarels ( <i>Spicara sp.</i> ), rougets ( <i>Mulus surmuletus</i> ), sublet ( <i>Symphodus rostratus</i> ), girelles ( <i>Coris julis</i> ), labre ( <i>Labrus sp.</i> ).

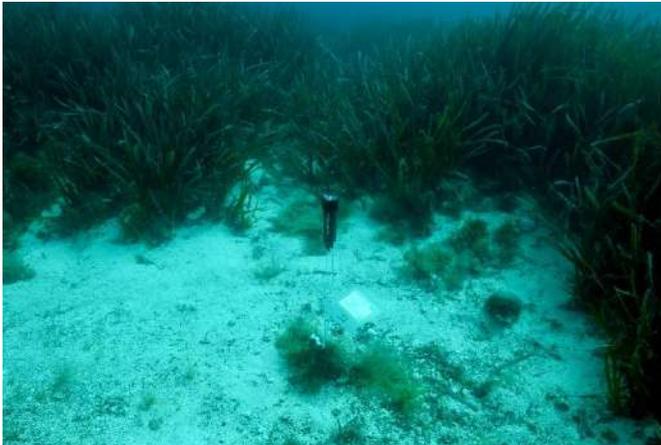
Figure 72 : Données et photo du capteur posé en 2021 à -15 m.

Capteur de température	
Latitude :	43 11.669
Longitude :	5 22.375
Date de pose	09/06/2021
Heure de lancement	20:00
N° capteur	20125776
Profondeur du capteur (m)	15,3
Paramétrage	1 mesure toutes les 30 minutes
Description de la zone	Piquet dans le sable en bordure de l'herbier (grande tâche de sable)

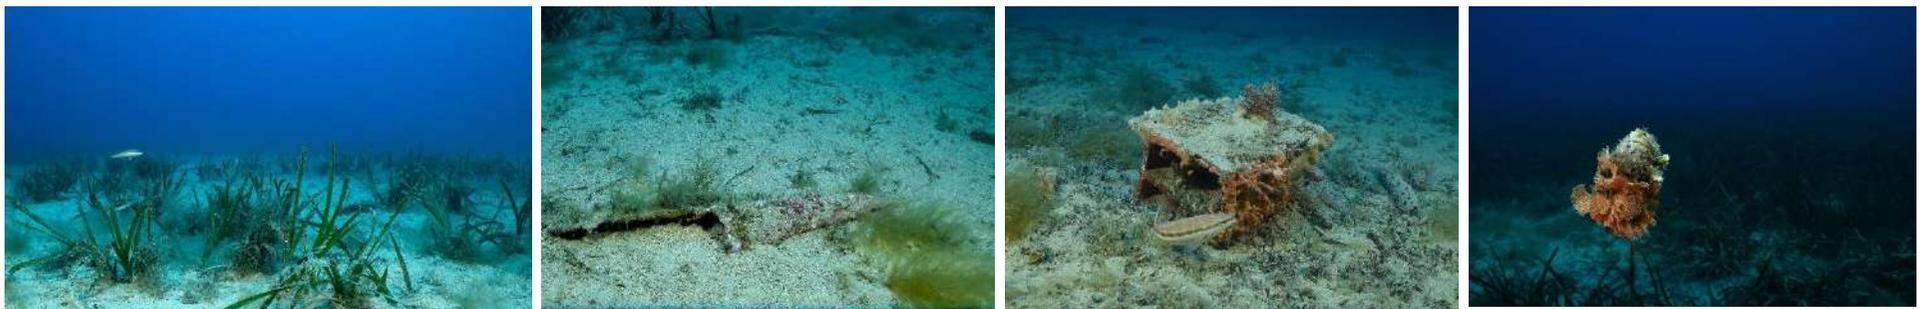
Figure 73 : Illustrations du site Cap Canaille en limite inférieure de l'herbier (2021) : herbier de posidonie, grande nacre cassée, vieux parpaing, balise colonisée par des bryozoaires Reteporella sp.

Description générale				
Température de l'eau (°C)	17			
Visibilité (m)	20			
Nature du fond	<input checked="" type="checkbox"/> Sable grossier	<input type="checkbox"/> Sable fin	<input type="checkbox"/> Matte morte	<input type="checkbox"/> Substrat rocheux <input checked="" type="checkbox"/> Autres : ...
Remarques	Sable coquiller			
Perturbations biologiques	<input type="checkbox"/> Caulerpa cylindracea	<input type="checkbox"/> Caulerpa taxifolia	<input type="checkbox"/> Algues filamenteuses	<input type="checkbox"/> Womersleyella setacea <input type="checkbox"/> Autres : ...
Remarques				
Perturbations physiques	<input checked="" type="checkbox"/> Engins de pêche	<input type="checkbox"/> Traces de mouillage	<input checked="" type="checkbox"/> Structures artificielles	<input type="checkbox"/> Bloc de matte arraché <input type="checkbox"/> Autres : ...
Remarques	Un long filet de pêche tombé sur sa corde au fond

Pollutions	<input type="checkbox"/> Sédiments oxydés	<input type="checkbox"/> Macrodéchets	<input type="checkbox"/> Hydrocarbures	<input type="checkbox"/> Autres : ...
Remarques	Un vieux parpaing au large de la balise 1			
Espèces particulières	Bogues ( <i>Boops boops</i> ) dans la colonne eau, holothuries ( <i>Holothuria sp.</i> ) dans le sable			
Remarques générales

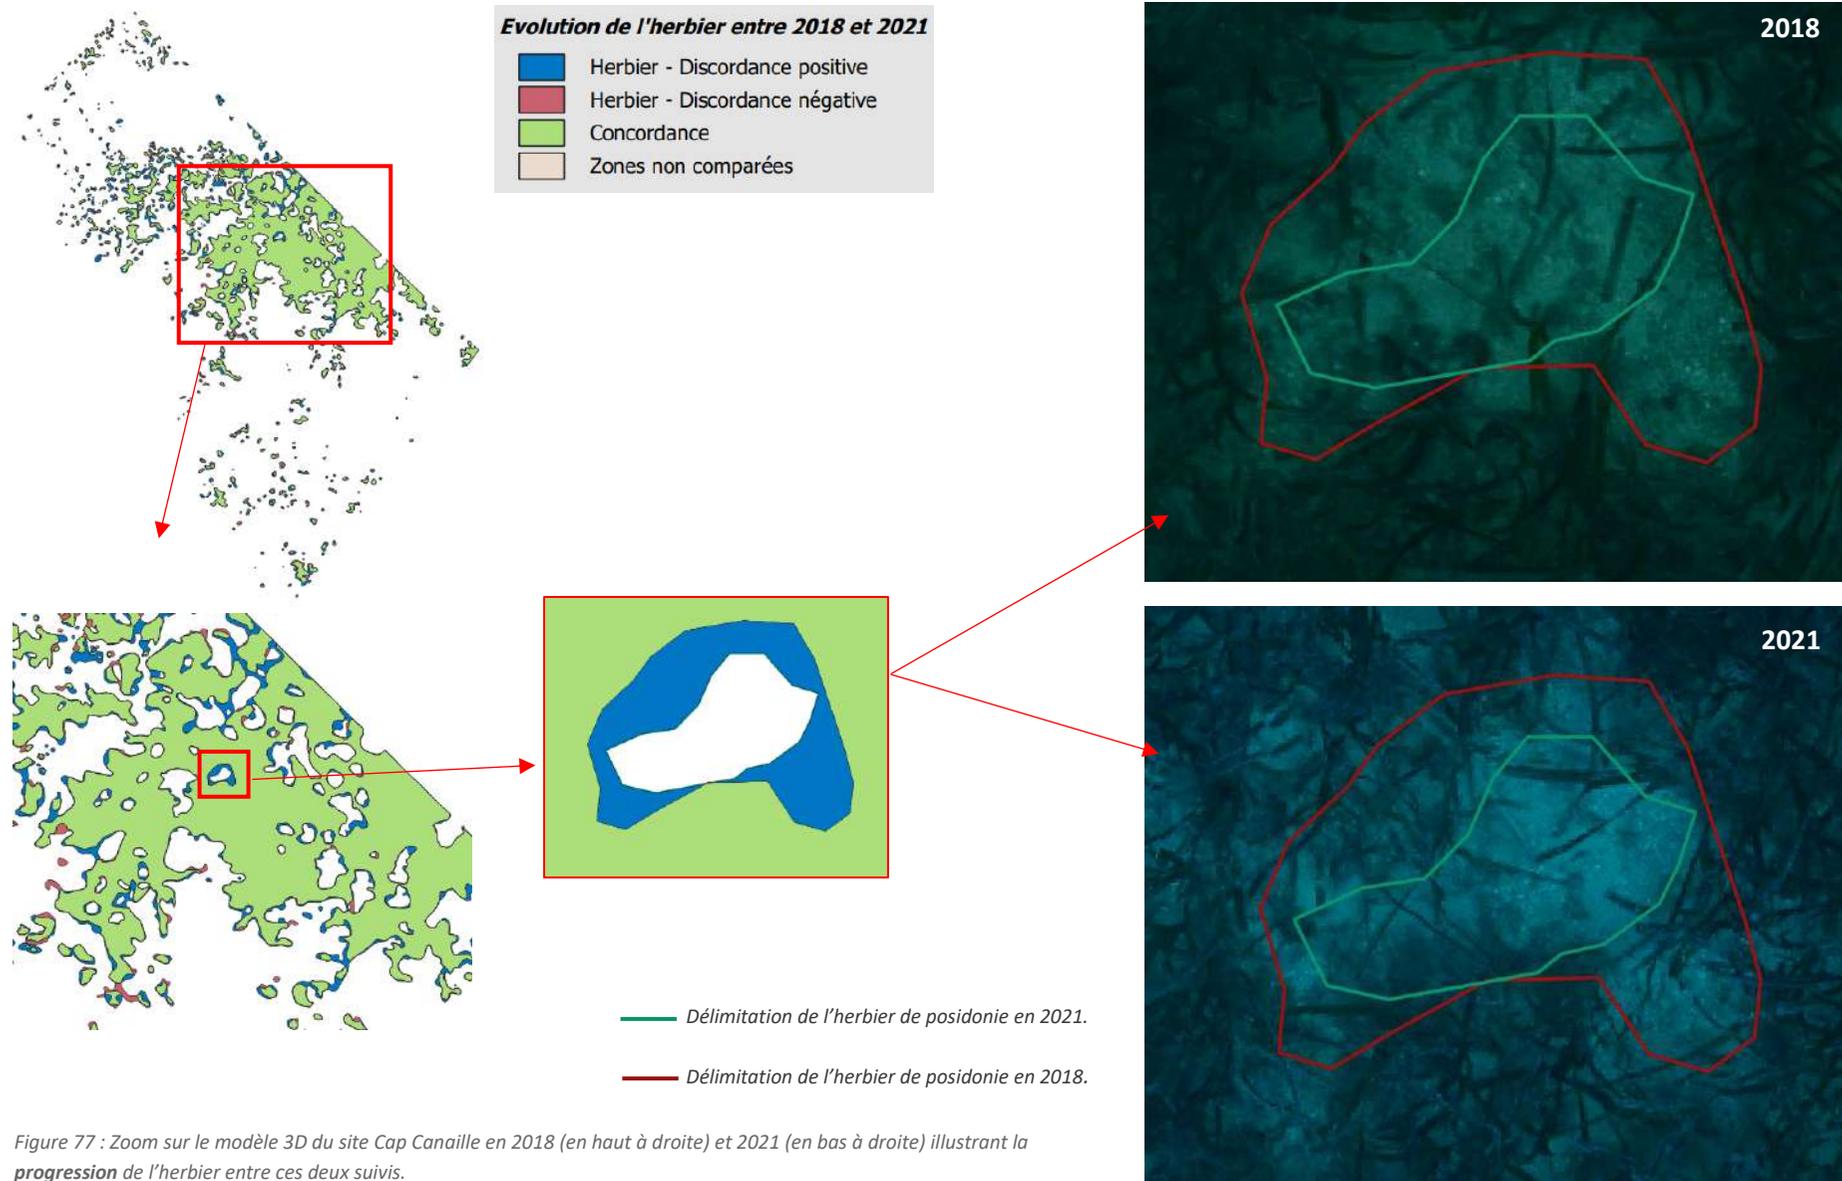
Figure 77 : Zoom sur le modèle 3D du site Cap Canaille en 2018 (en haut à droite) et 2021 (en bas à droite) illustrant la progression de l'herbier entre ces deux suivis.

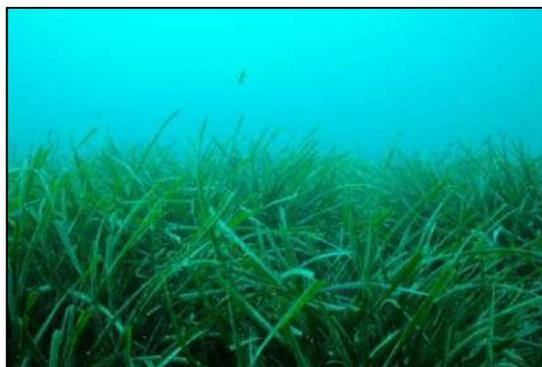
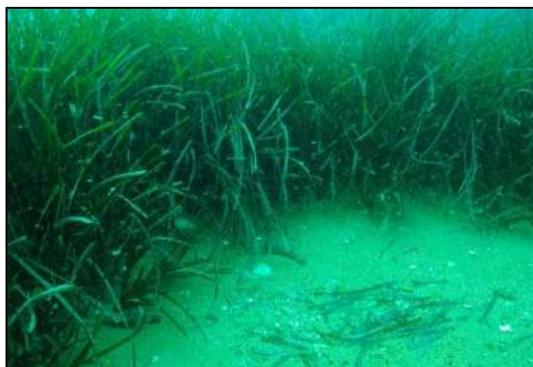
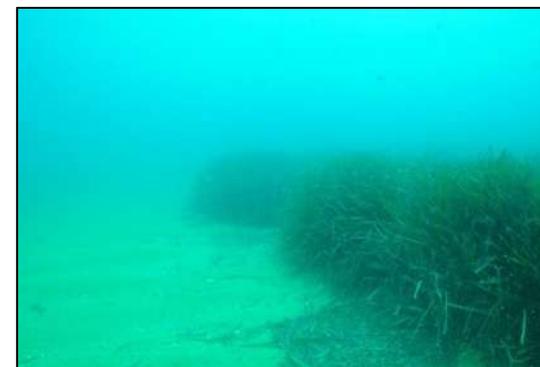
Figure 78 : Illustrations de l'herbier à -15 m (2018).

Pollutions	<input type="checkbox"/> Sédiments oxydés	<input type="checkbox"/> Macrodéchets	<input type="checkbox"/> Hydrocarbures	<input type="checkbox"/> Autres: ...
Remarques				
Espèces particulières				
Remarques générales	Nombreux holothuries ( <i>Holothuria sp.</i> ) dans herbier, quelques bryozoaires, spirographes ( <i>Sabella spalanzanii</i> ).

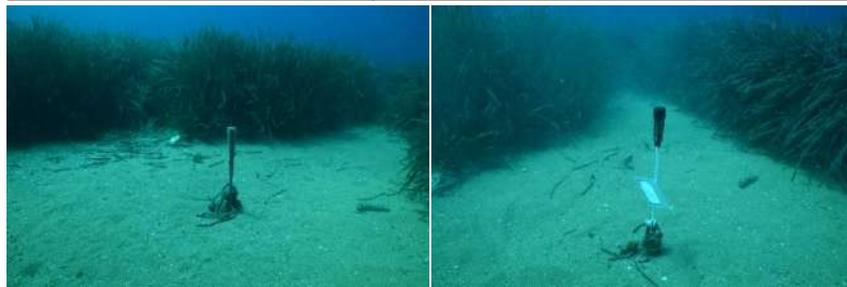
Figure 79 : Données et photo du capteur posé en 2021 à -15 m (ancien capteur à gauche, nouveau capteur à droite).

Capteur de température	
Latitude :	43 12.147
Longitude :	5 32.595
Date de pose	08/06/2021
Heure de lancement	20:00
N° capteur	20987451
Profondeur du capteur (m)	15.6
Paramétrage	1 mesure toutes les 30 minutes
Description de la zone	Au démarrage d'une langue de sable qui rentre dans l'herbier à partir d'une très grande tache de sable

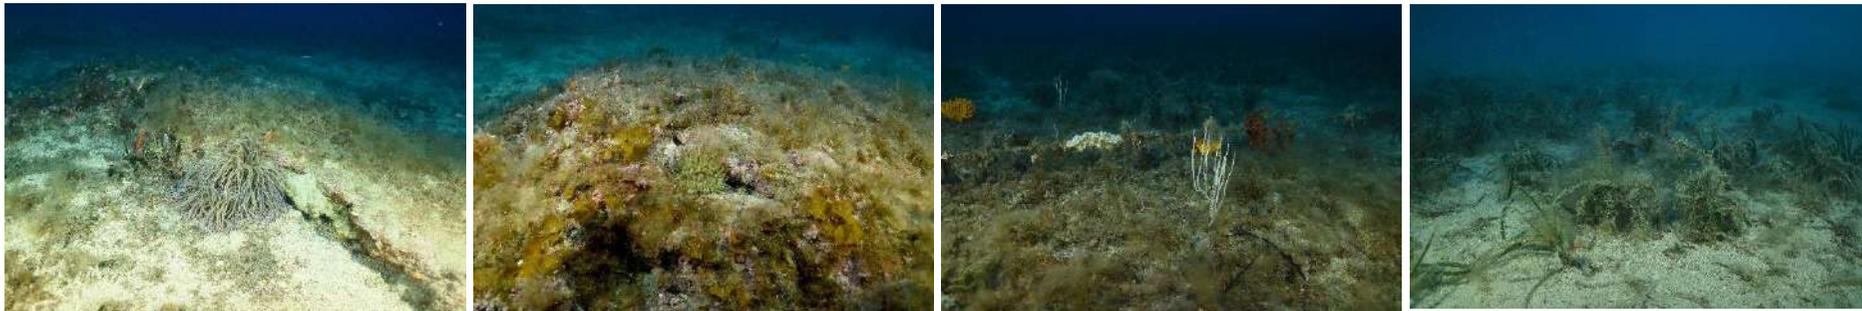
Remarques				
Pollutions	<input type="checkbox"/> Sédiments oxydés	<input type="checkbox"/> Macrodéchets	<input type="checkbox"/> Hydrocarbures	<input type="checkbox"/> Autres : ...
Remarques				
Espèces particulières	Holothuries ( <i>Holothuria sp.</i> ), anémones ( <i>Anemonia viridis</i> , <i>Cribrinopsis crassa</i> ), nombreuses éponges ( <i>Axinelles sp.</i> ) sur substrat meuble, étoiles de mer ( <i>Echinaster sepositus</i> ), ascidies <i>Microcosmus sp.</i> , une colonie de <i>Cladocora caespitosa</i> , une gorgone blanche ( <i>Eunicella singularis</i> )			
Remarques générales	Mucilage sur herbier

Figure 80 : Illustrations du site Liouquet en limite inférieure de l'herbier (2021) avec dans l'ordre des photos *Anemonia viridis*, *Cribrinopsis crassa*, *Eunicella singularis* et herbier couvert de mucilage.

En 2021 on observe des algues filamenteuses (environ 20 % de recouvrement) uniquement sur l'herbier, ce qui rend la cartographie par photogrammétrie délicate à traiter.

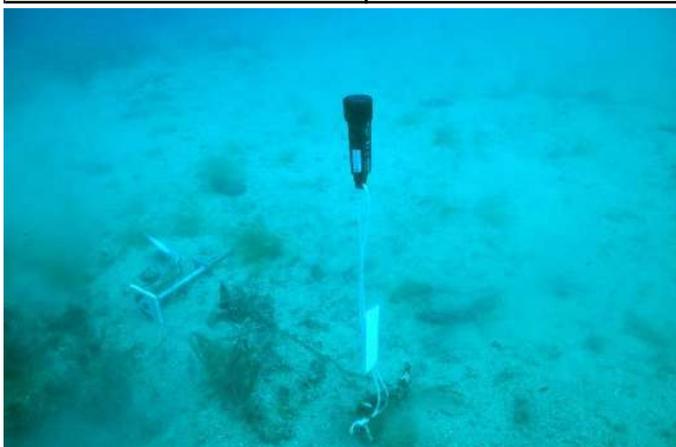
Capteur de température	
Latitude :	43 10.423
Longitude :	0,00
Date de pose	07/06/2021
Heure de lancement	20:00
N° capteur	20987421
Profondeur du capteur (m)	32,20
N° de piquet du quadrat	3
Paramétrage	1 mesure toutes les 30 minutes
Description de la zone	A la limite sable-herbier

Figure 81 : Données et photo du capteur posé en 2021 en limite inférieure

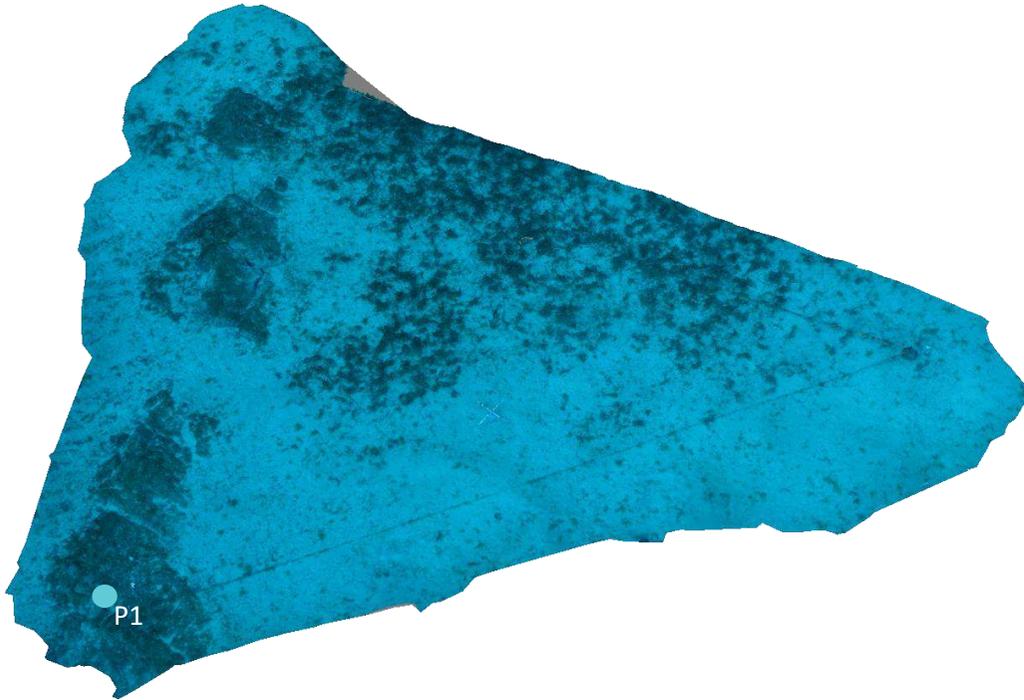
Le modèle 3D du site Liouquet en 2021 a été généré suite à l'acquisition de **861 photographies** prises sous l'eau.

Figure 82 : Vue globale du site reconstitué en 3D par photogrammétrie en 2021.

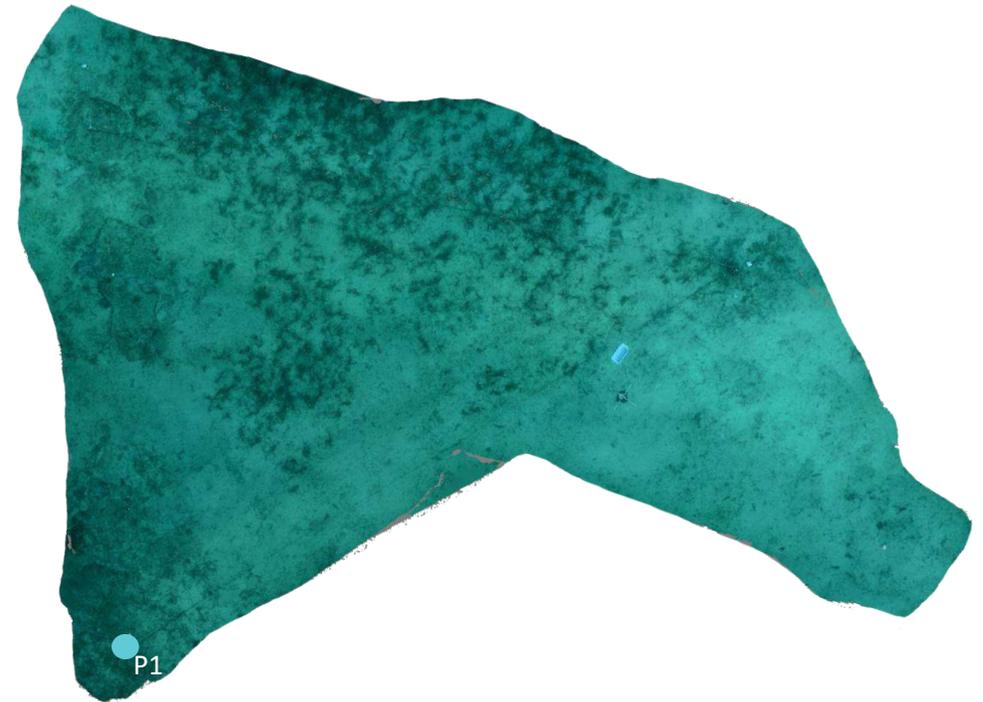
Figure 83 : Vue globale du site reconstitué en 3D par photogrammétrie en 2018.

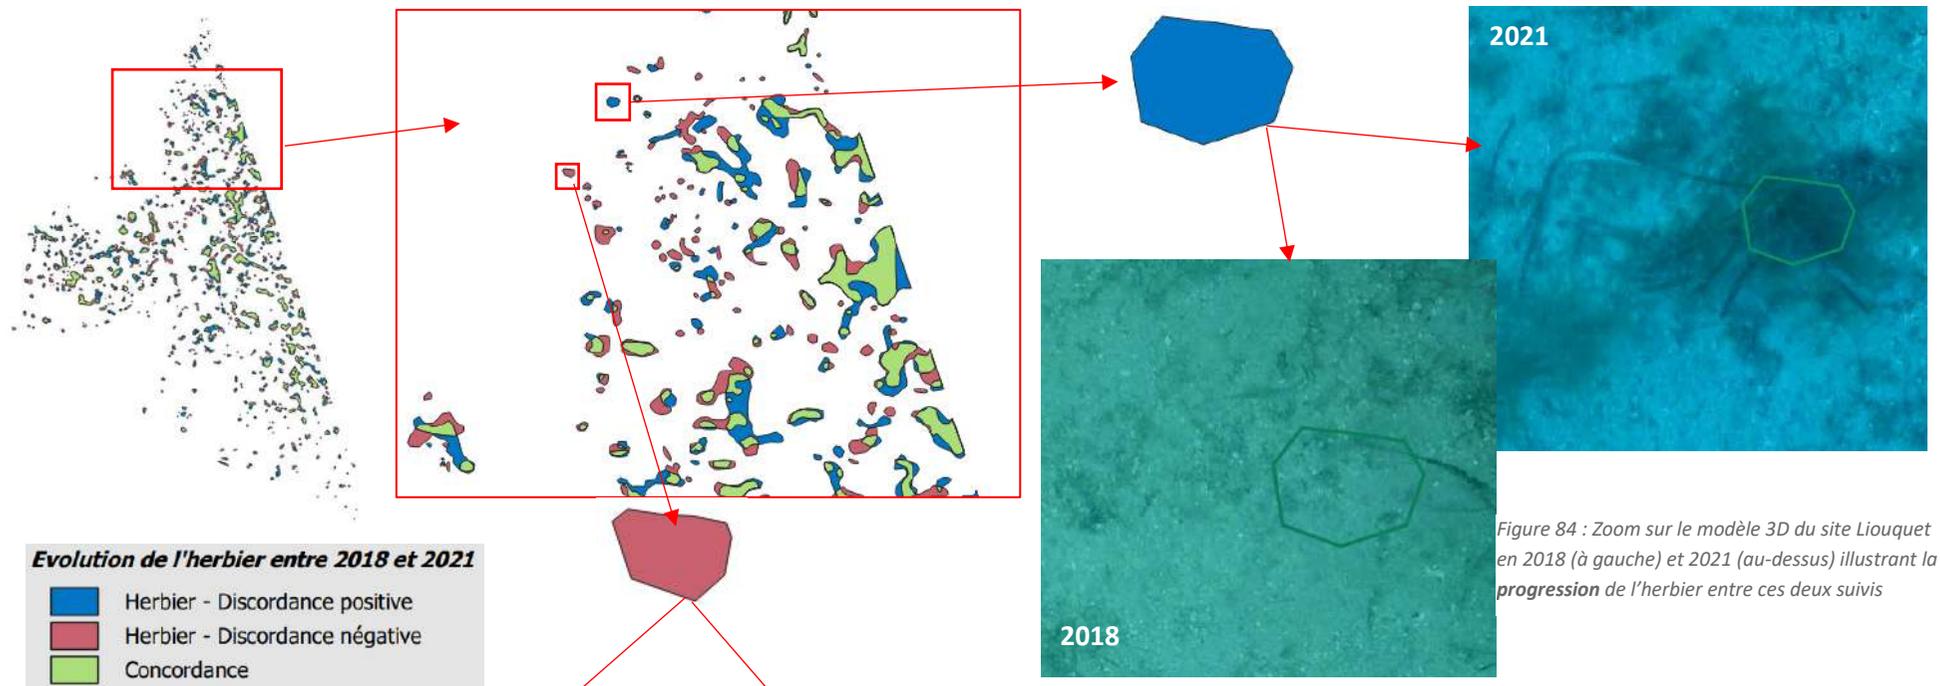
Figure 84 : Zoom sur le modèle 3D du site Liouquet en 2018 (à gauche) et 2021 (au-dessus) illustrant la progression de l'herbier entre ces deux suivis

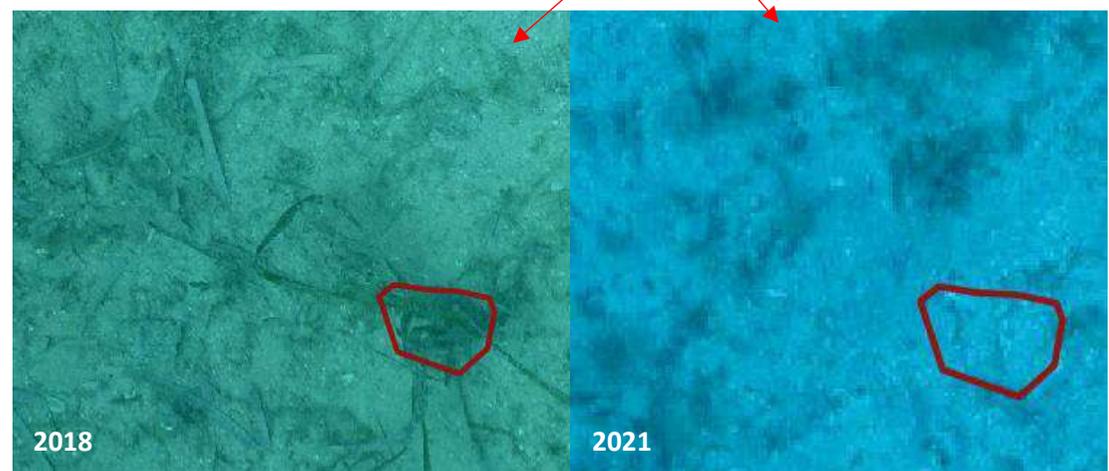
— Délimitation de l'herbier de posidonie en 2021.  
 — Délimitation de l'herbier de posidonie en 2018.

Figure 85 : Zoom sur le modèle 3D du site Liouquet en 2018 (à gauche) et 2021 (à gauche de cette légende) illustrant la régression de l'herbier entre ces deux suivis.

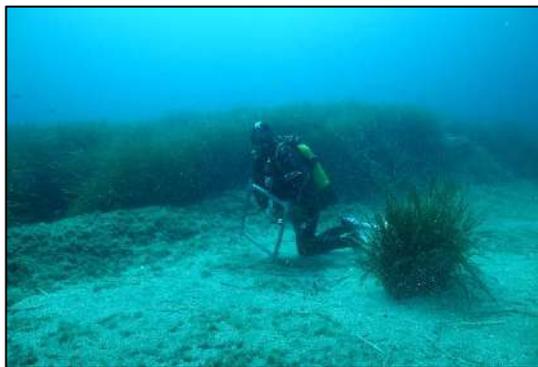
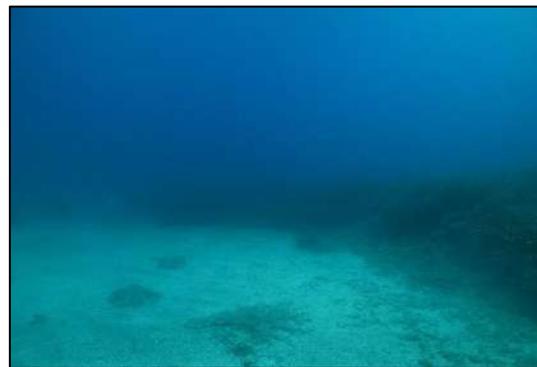
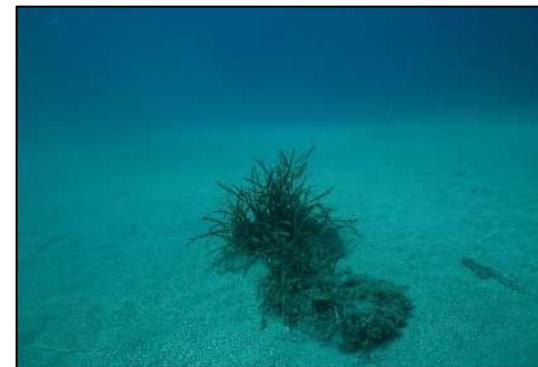
Remarques	
Espèces particulières	Girelles ( <i>Coris julis</i> ), labres ( <i>Labrus sp.</i> ), castagnoles ( <i>Chromis chromis</i> ), serrans ( <i>Serranus sp.</i> ), picarels ( <i>Spicara smaris</i> ), sars ( <i>Diplodus sp.</i> ), juvéniles de symphodus et crénilabres. Holothuries ( <i>Holothuira sp.</i> ) sur le sable, bryozoaires érigés au pied de l'herbier, quelques <i>Codium</i> dans l'herbier
Remarques générales

Figure 86 : Illustrations de l'herbier à -15 m (2021).

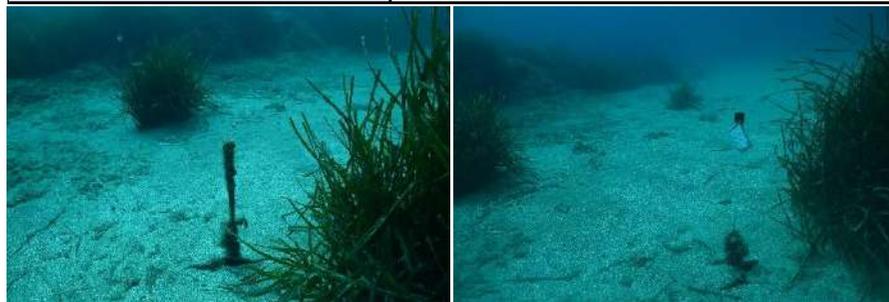
Capteur de température	
Latitude :	43 10.721
Longitude :	5 39.863
Date de pose	07/06/2021
Heure de lancement	20:00
N° capteur	20125784
Profondeur du capteur (m)	15,6
Paramétrage	1 mesure toutes les 30 minutes
Description de la zone	Dans le sable fin à 2-3 m en dessous de la limite de l'herbier, près de petites taches d'herbier

Figure 87 : Données et photo du capteur posé en 2021 à -15 m (ancien capteur à gauche, nouveau capteur à droite).

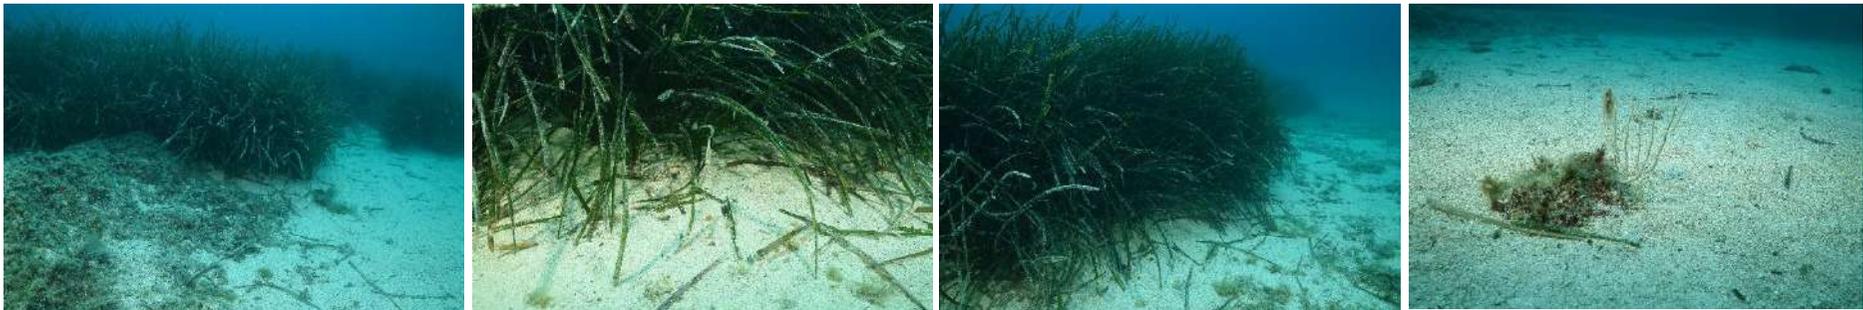
Remarques				
Espèces particulières	Nombreux holothuries ( <i>Holothuria sp.</i> ) dans le sable, petits labridés; girelles ( <i>Coris julis</i> ), oursins ( <i>Sphaerechinus granularis</i> ), ver plat bleu et jaune, castagnoles ( <i>Chromis chromis</i> )			
Remarques générales

Figure 88 : Illustrations du site Alon en limite inférieure de l'herbier (2021).

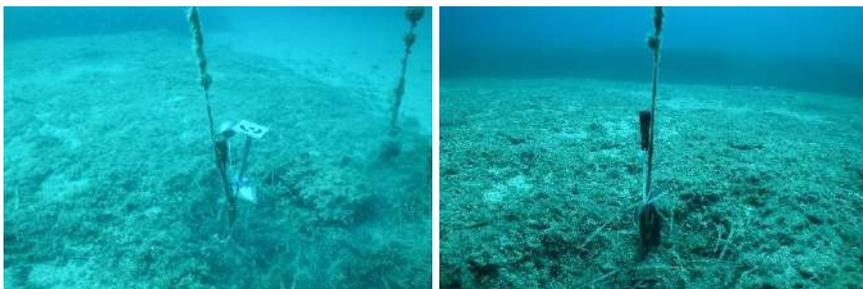
Capteur de température	
Latitude :	43 08.605
Longitude :	5 42.307
Date de pose	14/06/2021
Heure de lancement	20:00
N° capteur	20987416
Profondeur du capteur (m)	22,30
N° de piquet du quadrat	1,00
Paramétrage	1 mesure toutes les 30 minutes
Description de la zone	Dans le sable près du piquet 1, à 5 m de la limite

Figure 89 : Données et photo du capteur posé en 2021 en limite inférieure (ancien capteur à gauche, nouveau capteur à droite).

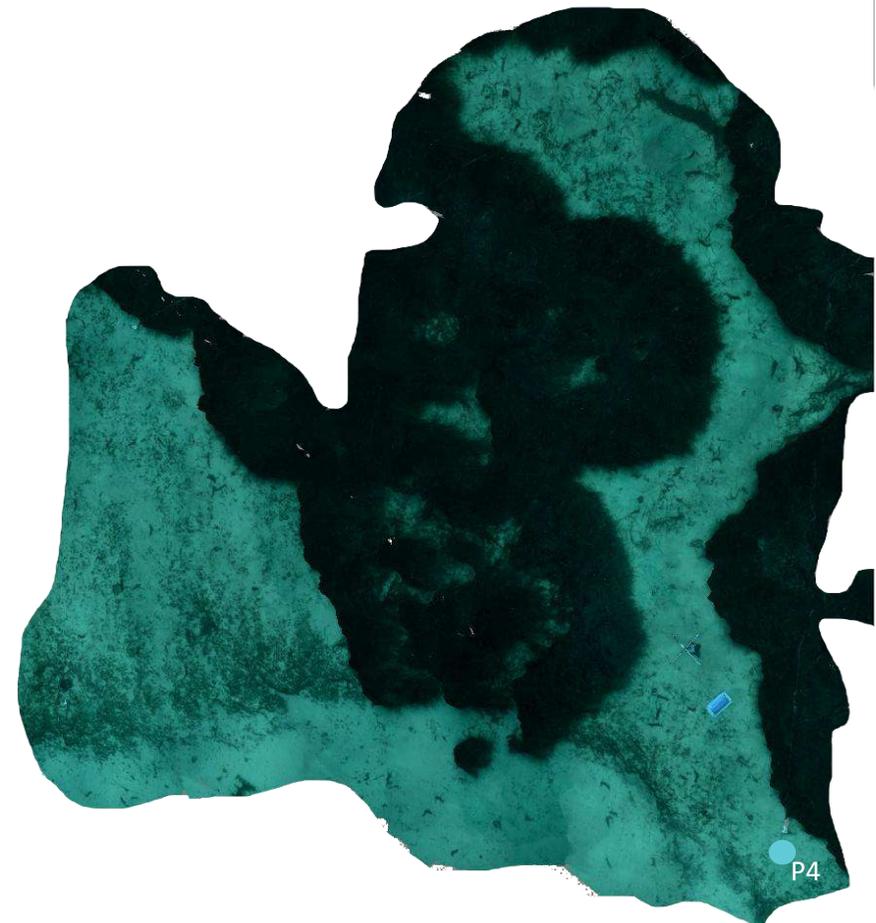
Figure 91 : Vue globale du site reconstitué en 3D par photogrammétrie en 2018.

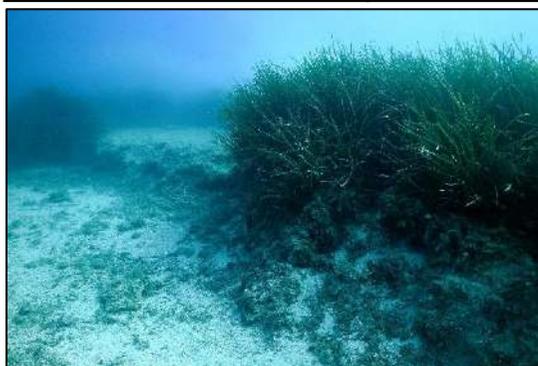
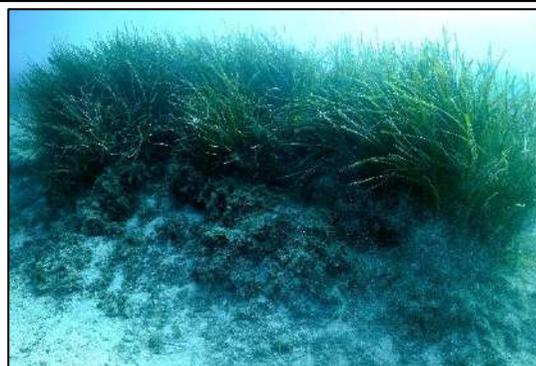
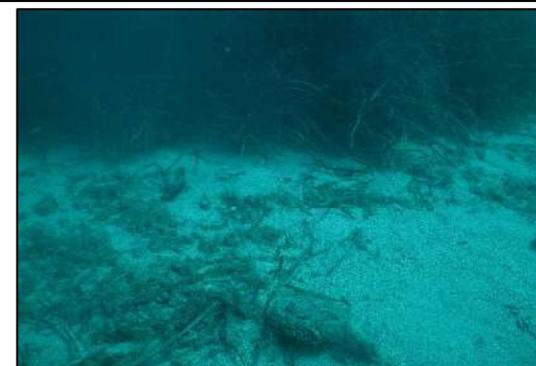
Remarques				
Espèces particulières				
Remarques générales	Un corb ( <i>Sciaena umbra</i> ), une dorade royale ( <i>Sparus aurata</i> ), castagnoles ( <i>Chromis chromis</i> ), labridés, sars communs ( <i>Diplodus sargus</i> ), grosses holothuries ( <i>Holothuria sp.</i> )

Figure 93 : Illustrations de l'herbier à -15 m (2021).

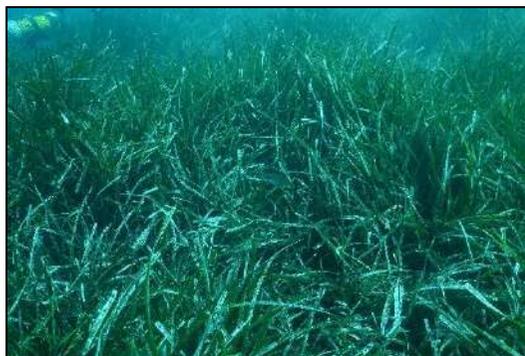
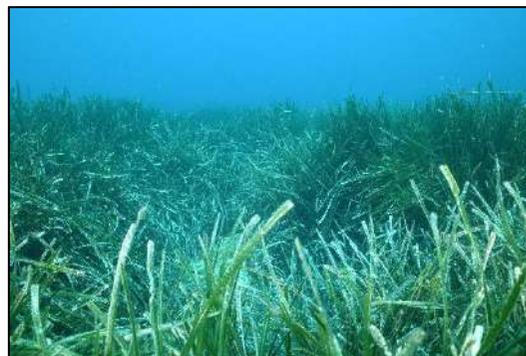
<b>Remarques</b>				
Pollutions	<input type="checkbox"/> Sédiments oxydés	<input checked="" type="checkbox"/> Macrodéchets	<input type="checkbox"/> Hydrocarbures	<input type="checkbox"/> Autres: ...
<b>Remarques</b>	1 bouteille en verre			
Espèces particulières	<i>Echinaster sepositus</i> ; <i>Reteporella grimaldii</i>			
<b>Remarques générales</b>	Herbier à très très longues feuilles, épaisseur fine à moyenne, peu épiphytées.

Figure 95 : Illustrations de l'herbier à -15 m (2021).

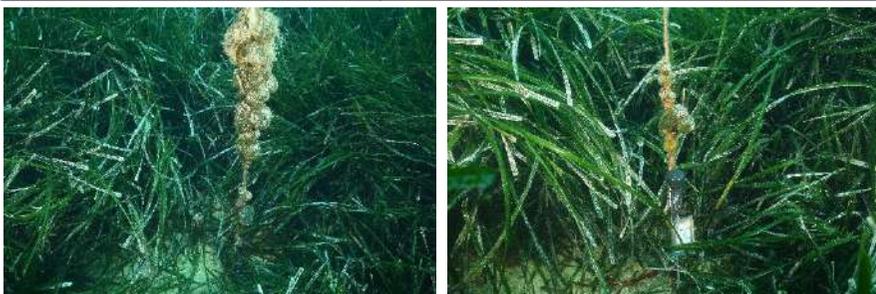
Capteur de température	
Latitude :	43 04.980
Longitude :	5 46.046
Date de pose	14/06/2021
Heure de lancement	20:00
N° capteur	10950619
Profondeur du capteur (m)	14
Paramétrage	1 mesure toutes les 30 minutes
Description de la zone	Dans une petite tâche de sable qui se referme (en forme de cœur) au milieu de l'herbier

Figure 96 : Données et photo du capteur posé en 2021 à -15 m (ancien capteur à gauche, nouveau capteur à droite).

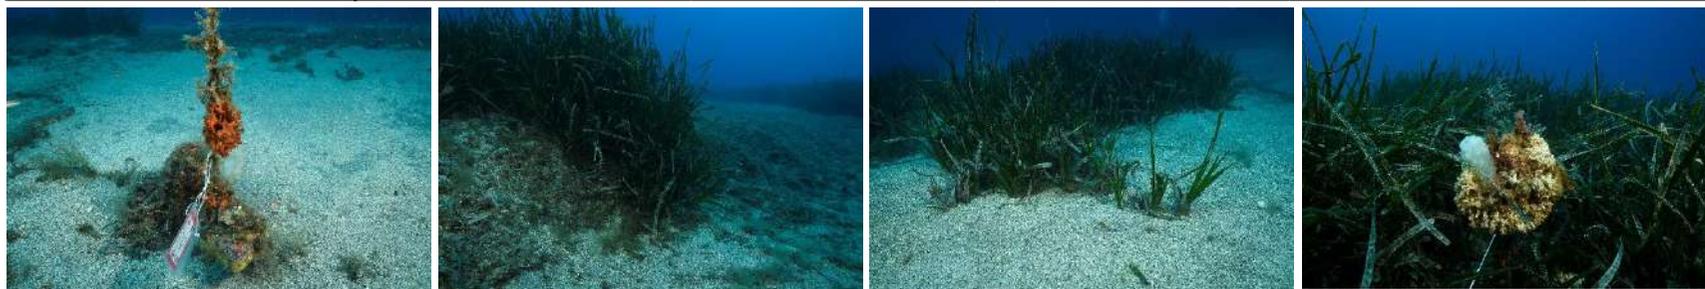
Remarques					
Pollutions	<input type="checkbox"/> Sédiments oxydés	<input checked="" type="checkbox"/> Macrodéchets	<input type="checkbox"/> Hydrocarbures	<input type="checkbox"/> Autres: ...	
Remarques	Grande corde au fond.				
Espèces particulières	Poulpe ( <i>Octopus vulgaris</i> )				
Remarques générales

Figure 97 : Illustrations du site Cap Sicié Ouest en limite inférieure de l'herbier (2021).

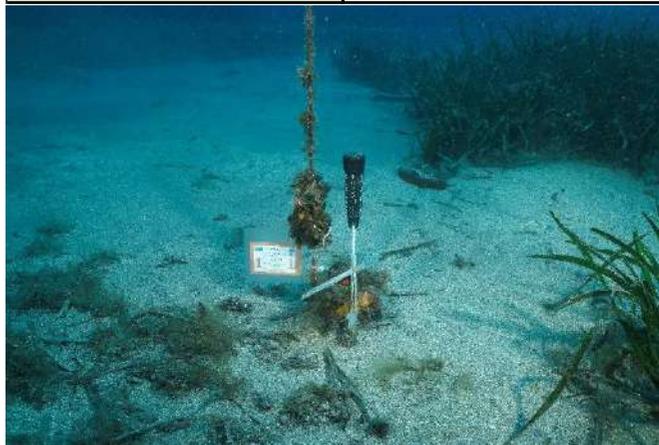
Capteur de température	
Latitude :	43 02.697
Longitude :	5 50.384
Date de pose	15/06/2021
Heure de lancement	20h
N° capteur	10950625
Profondeur du capteur (m)	30,80
N° de piquet du quadrat	piquet 1
Paramétrage	1 mesure toutes les 30 minutes
Description de la zone	Mis sur le piquet 1. Ancien capteur non trouvé il était sensé être entre le piquet 1 et 4.

Figure 98 : Données et photo du capteur posé en 2021 en limite inférieure.
