## SURVEILLANCE DES EAUX COTIÈRES DES BASSINS RHÔNE MÉDITERRANÉE ET CORSE - **LOT 1** : Analyse des données de surveillance des herbiers de posidonie et pose de thermomètres, Année 2021

Novembre 2021

ANDROMEDE, 2021. *Surveillance biologique dans la région Ouest de la Provence-Alpes-Côte d'Azur et en région Occitanie – Analyse des données 2021 – Réseau TEMPO de suivi des herbiers de posidonie. Contrat Andromède Océanologie / Agence de l'eau. 167 pages.*

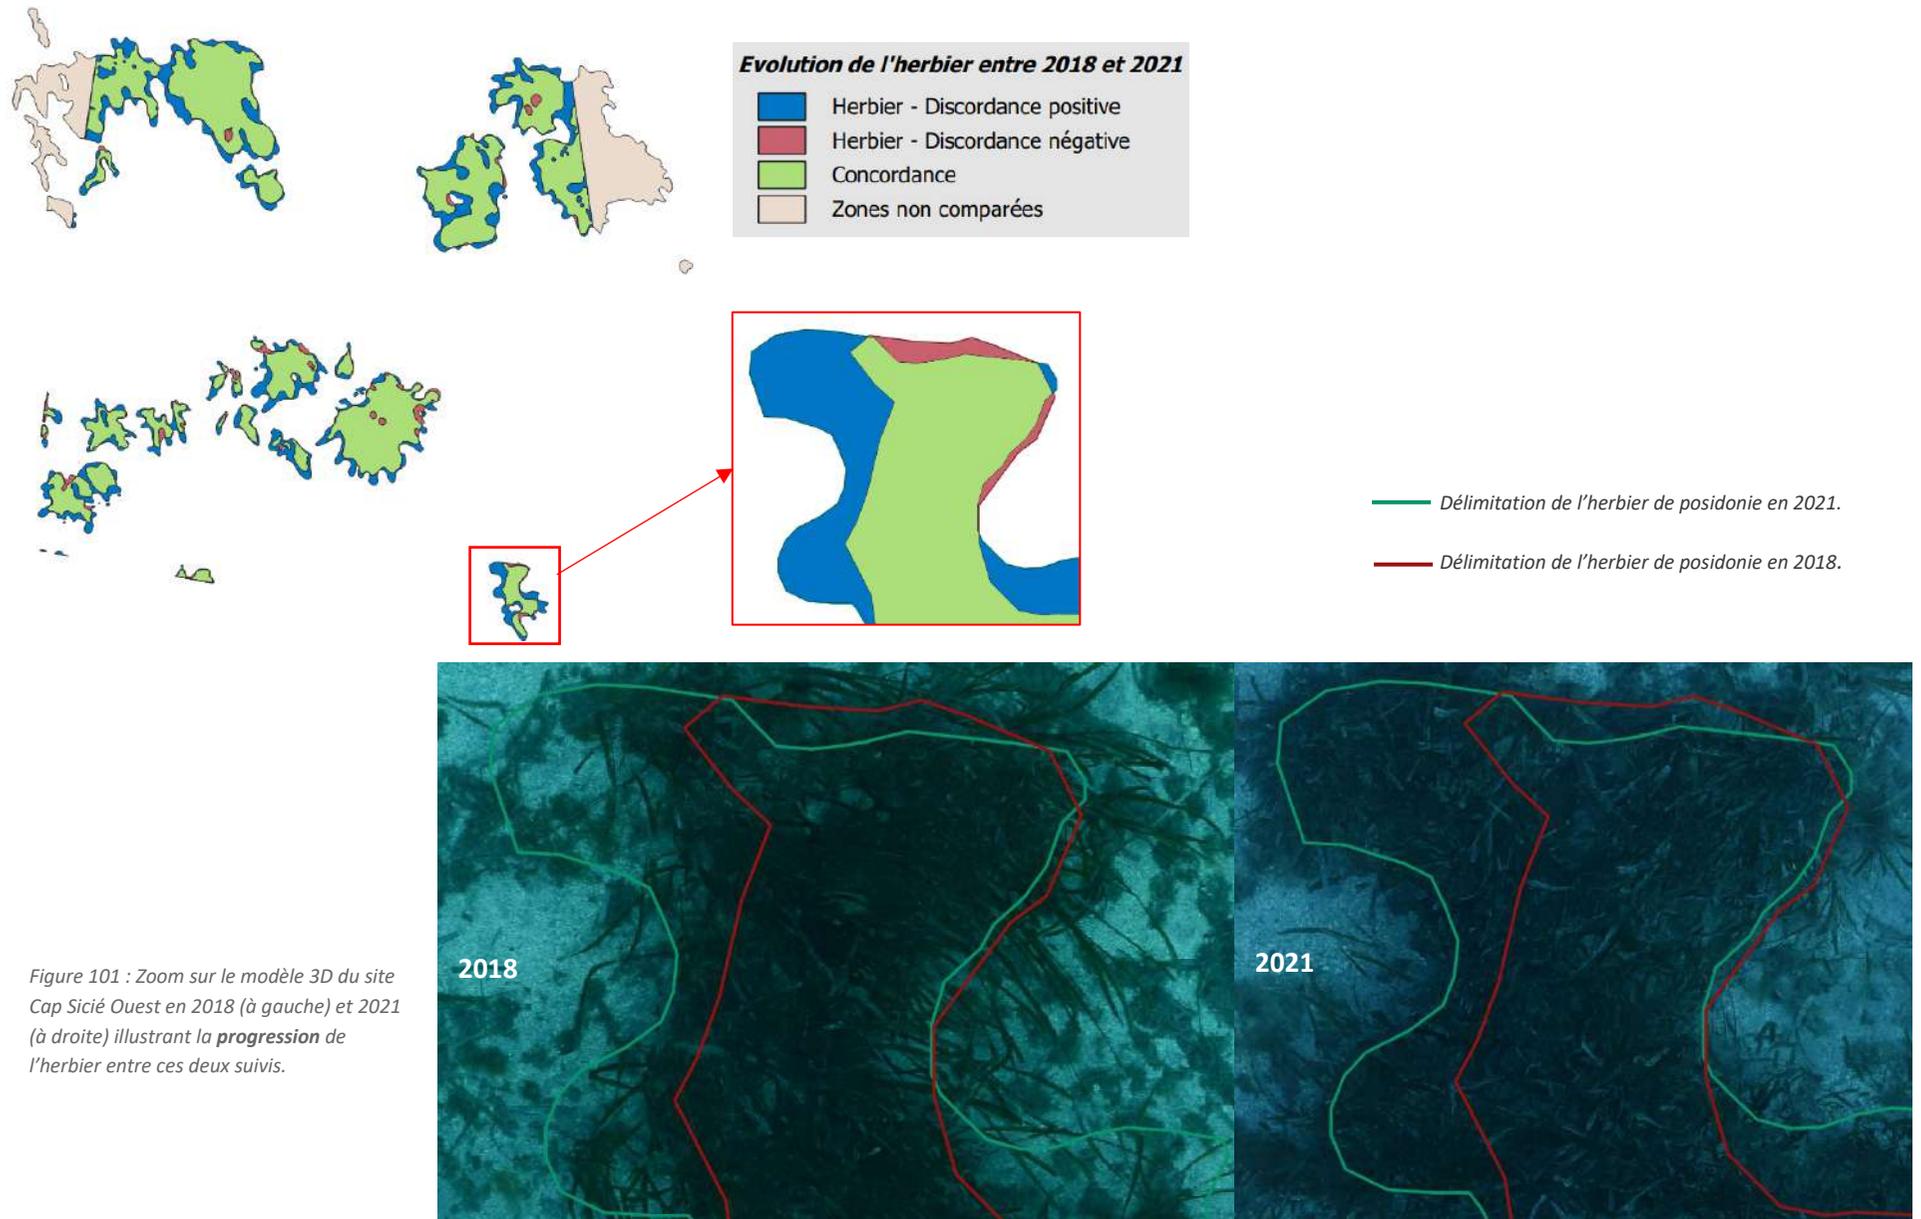
Figure 101 : Zoom sur le modèle 3D du site Cap Sicié Ouest en 2018 (à gauche) et 2021 (à droite) illustrant la **progression** de l'herbier entre ces deux suivis.

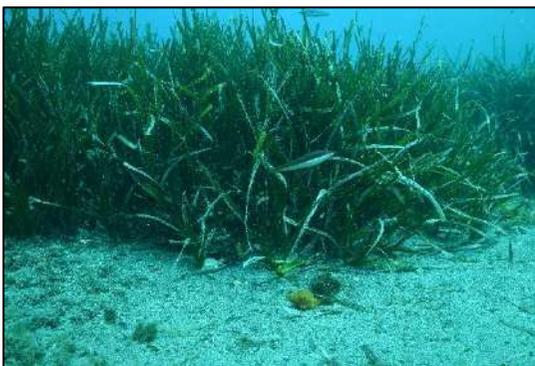
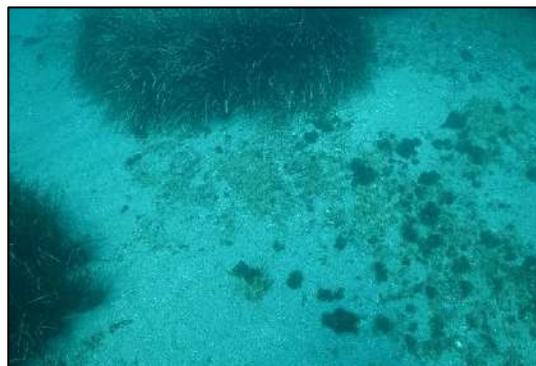
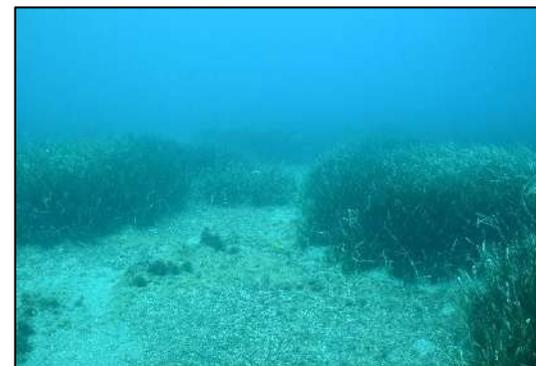
Remarques	
Pollutions	<input type="checkbox"/> Sédiments oxydés <input type="checkbox"/> Macrodéchets <input type="checkbox"/> Hydrocarbures <input type="checkbox"/> Autres : ...
Remarques	<i>(Epaisseur et couleur couche oxydée, volume et dangerosité des macrodéchets)</i>
Espèces particulières	
Remarques générales	Espèce d'escargot (murex ?). Feuilles broutées.

Figure 102 : Illustrations de l'herbier à -15 m (2021).

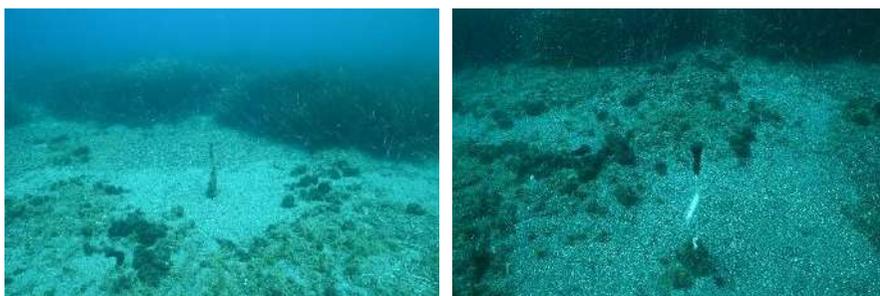
Capteur de température	
Latitude :	43 02.802
Longitude :	5 50.390
Date de pose	15/06/2021
Heure de lancement	20:00
N° capteur	20101054
Profondeur du capteur (m)	14,9
Paramétrage	1 mesure toutes les 30 minutes
Description de la zone	Capteur dans le sable entre les taches d'herbiers sur un piquet

Figure 103 : Données et photo du capteur posé en 2021 à -15 m (ancien capteur non retrouvé, nouvelles coordonnées GPS pour le capteur).

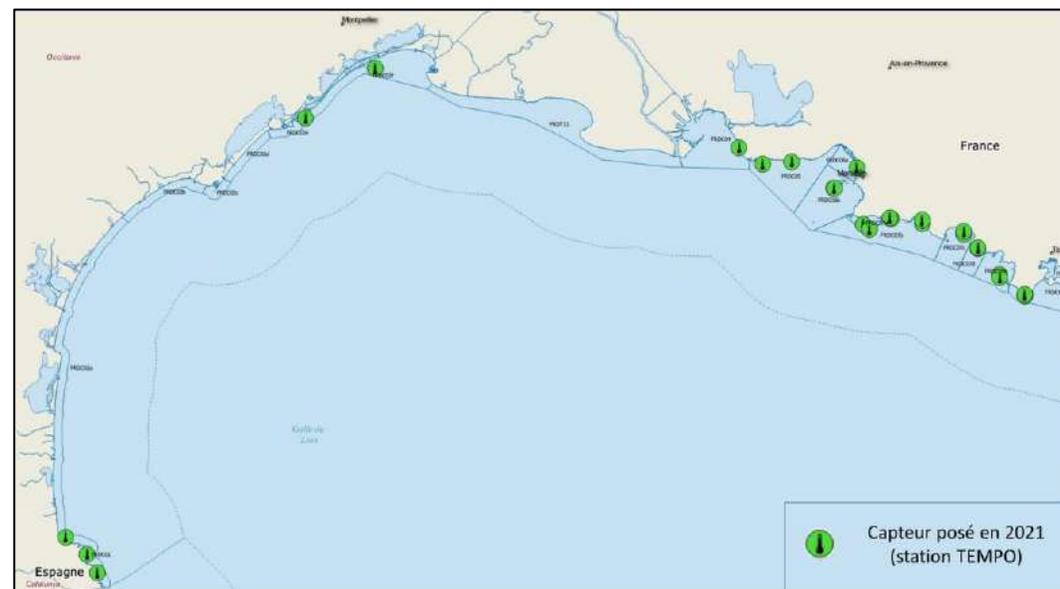
Figure 107 : Localisation des capteurs posés sur des sites d'herbier de posidonie en 2021.

Reseau	Habitat	Site	Profondeur	Annee	Date_pose
TEMPO	Herbier de posidonie	Grand_Travers	8	2021	31/05/2021
TEMPO	Herbier de posidonie	N_Frontignan	8,2	2021	01/06/2021
TEMPO	Herbier de posidonie	Paulilles	14,5	2021	02/06/2021
TEMPO	Herbier de posidonie	Pin_Parasol	17,4	2021	02/06/2021
TEMPO	Herbier de posidonie	N_Cerberes	11	2021	03/06/2021
TEMPO	Herbier de posidonie	Liouquet	32,2	2021	07/06/2021
TEMPO	Herbier de posidonie	Liouquet_PI	15,6	2021	07/06/2021
TEMPO	Herbier de posidonie	Cap_Canaille	33,6	2021	08/06/2021
TEMPO	Herbier de posidonie	Cap_Canaille_PI	15	2021	08/06/2021
TEMPO	Herbier de posidonie	Morgiou	28,2	2021	08/06/2021
TEMPO	Herbier de posidonie	Morgiou_PI	15	2021	08/06/2021
TEMPO	Herbier de posidonie	Ile_Plane_PI	15	2021	09/06/2021
TEMPO	Herbier de posidonie	Ile_Plane	26,5	2021	09/06/2021
TEMPO	Herbier de posidonie	Frioul	25,4	2021	10/06/2021
TEMPO	Herbier de posidonie	Frioul_PI	16	2021	10/06/2021

TEMPO	Herbier de posidonie	Digue_Marseille	20,4	2021	10/06/2021
TEMPO	Herbier de posidonie	Carry_PI	15	2021	11/06/2021
TEMPO	Herbier de posidonie	N_Cote_Bleue	25	2021	11/06/2021
TEMPO	Herbier de posidonie	Bonnieu_Nord	12,3	2021	12/06/2021
TEMPO	Herbier de posidonie	Alon	22,3	2021	14/06/2021
TEMPO	Herbier de posidonie	Alon_PI	18	2021	14/06/2021
TEMPO	Herbier de posidonie	Embiez_Nord	29,3	2021	14/06/2021
TEMPO	Herbier de posidonie	Embiez_Nord_PI	15	2021	14/06/2021
TEMPO	Herbier de posidonie	Cap_Sicie_Ouest	30,8	2021	15/06/2021
TEMPO	Herbier de posidonie	Cap_Sicie_Ouest_PI	14,5	2021	15/06/2021
