SURVEILLANCE DES EAUX COTIÈRES DES BASSINS RHÔNE MÉDITERRANÉE ET CORSE -
LOT 2 : Analyse des données de surveillance des peuplements de coralligène
et pose de thermomètres, Année 2022

Novembre 2022

ANDROMÈDE
OCÉANOLOGIE

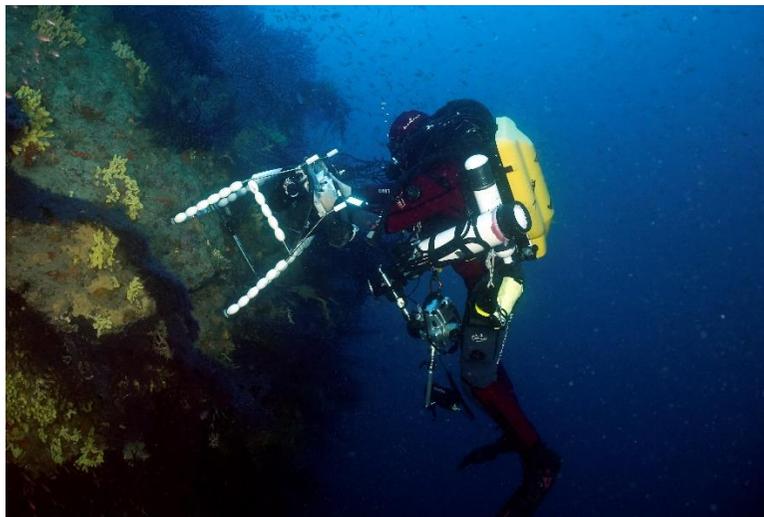
Figure 3: Le quadrat photographique est non destructif, rapide et simple, et permet des analyses objectives.

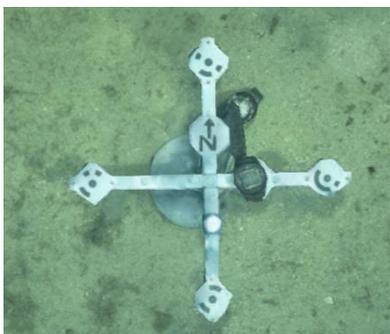
A défaut du **positionnement GPS** des images sous l'eau comme c'est le cas en surface, l'orientation dans l'espace (horizontalité et direction du Nord géographique) ainsi que l'échelle du modèle doivent être contraintes par l'utilisation d'une **mire photogrammétrique** (voir figure ci-contre).

Celle-ci est disposée en début d'acquisition par le plongeur, correctement orientée dans l'espace, et les **cibles codées à ses quatre extrémités cardinales** sont reconnues par le logiciel de

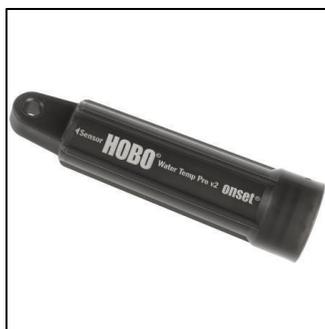
Les capteurs de température utilisés correspondent au modèle HOBO Water TEMP Pro v2 (figure ci-contre). Ces enregistreurs de température, étanches jusqu'à 120 mètres et immergeables, ont été paramétrés pour permettre de prendre une mesure toutes les 30 minutes.

Figure 8 : Capteur de température HOBO Water TEMP Pro v2.

Ces enregistreurs ont une résolution de 12-bit (42000 mesures), disposent d'une sonde de précision de $\pm 0,2$ °C sur une large échelle de mesure (-20 °C à +50°C dans l'eau) et une mémoire non volatile (conserve les données en cas de pile usée). Ce matériel permet ainsi de garantir la collecte des données dans les meilleures conditions, notamment de précision de fiabilité et de durée de vie.

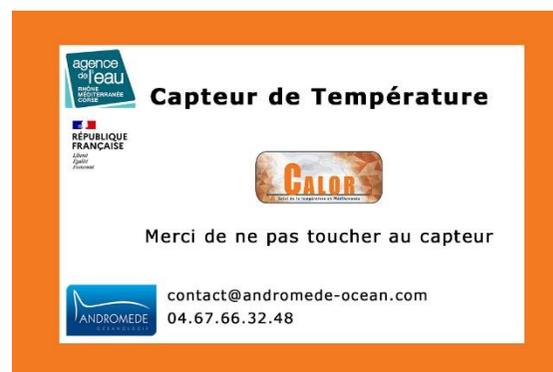
Figure 9 : Etiquette mise en place sur les capteurs de température posés en 2022.

Chaque capteur porte une étiquette de référence incitant tout éventuel plongeur à ne pas le relever. Un étiquetage spécifique a été effectué sur ces capteurs de température : l'étiquette plastifiée mentionne le réseau de surveillance, un numéro de téléphone et un mail de contact, et une mention « Merci de ne pas toucher au capteur ».

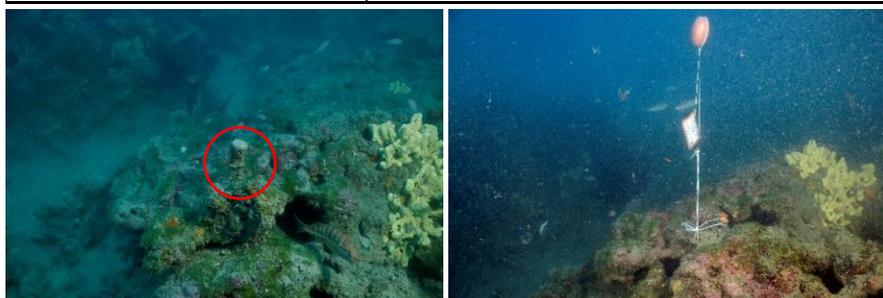
Figure 10 : Capteur de température (à gauche : ancien capteur entouré d'un cercle rouge et à droite : nouveau capteur posé en 2022).

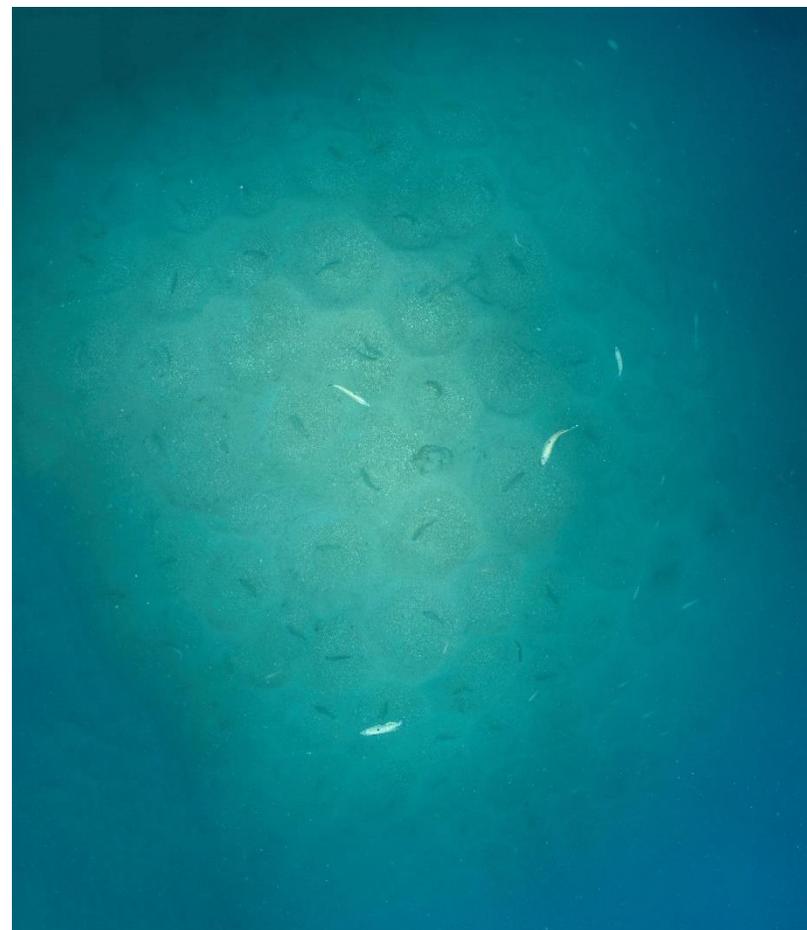
Figure 13 : Dans le détritique côtier tout autour des massifs coralligènes, les plongeurs ont noté une forte activité des frayères, en forme de cirques, des picarels.

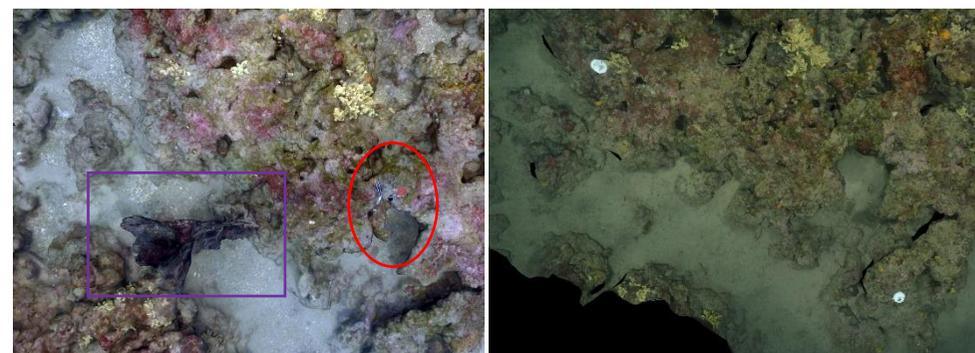
Figure 18 : Site Cap Martin Ouest b. En comparant les deux modèles photogramétriques (à gauche en 2022, à droite en 2019) un ensablement plus prononcé en 2022 et la présence d'une grande gorgone rouge arrachée (rectangle violet) à proximité du capteur de température (cercle rouge).

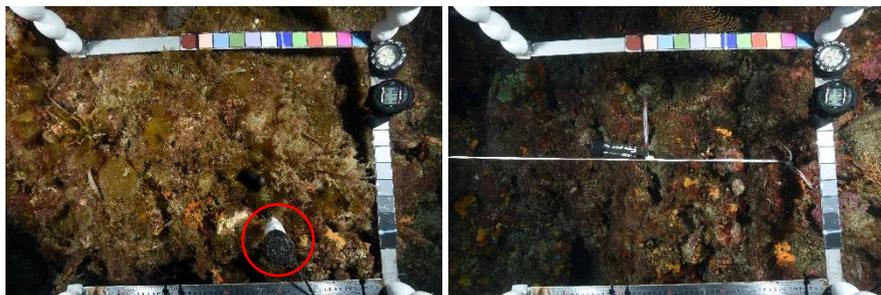
Figure 25 : Capteur de température (à gauche : ancien capteur entouré d'un cercle rouge et à droite : nouveau capteur posé en 2022).

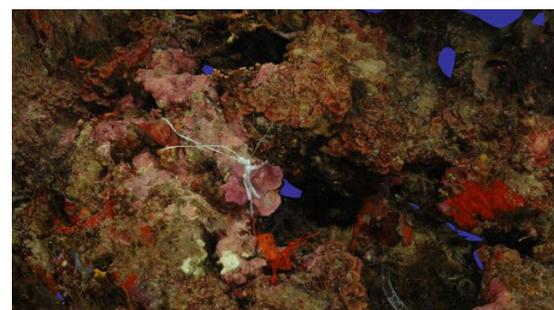
Figure 27 : Vue globale de dessus du site Cap Ferrat reconstitué en 3D par photogrammétrie en 2016. Les zones en bleu sont des zones sans information (hors modèle 3D).

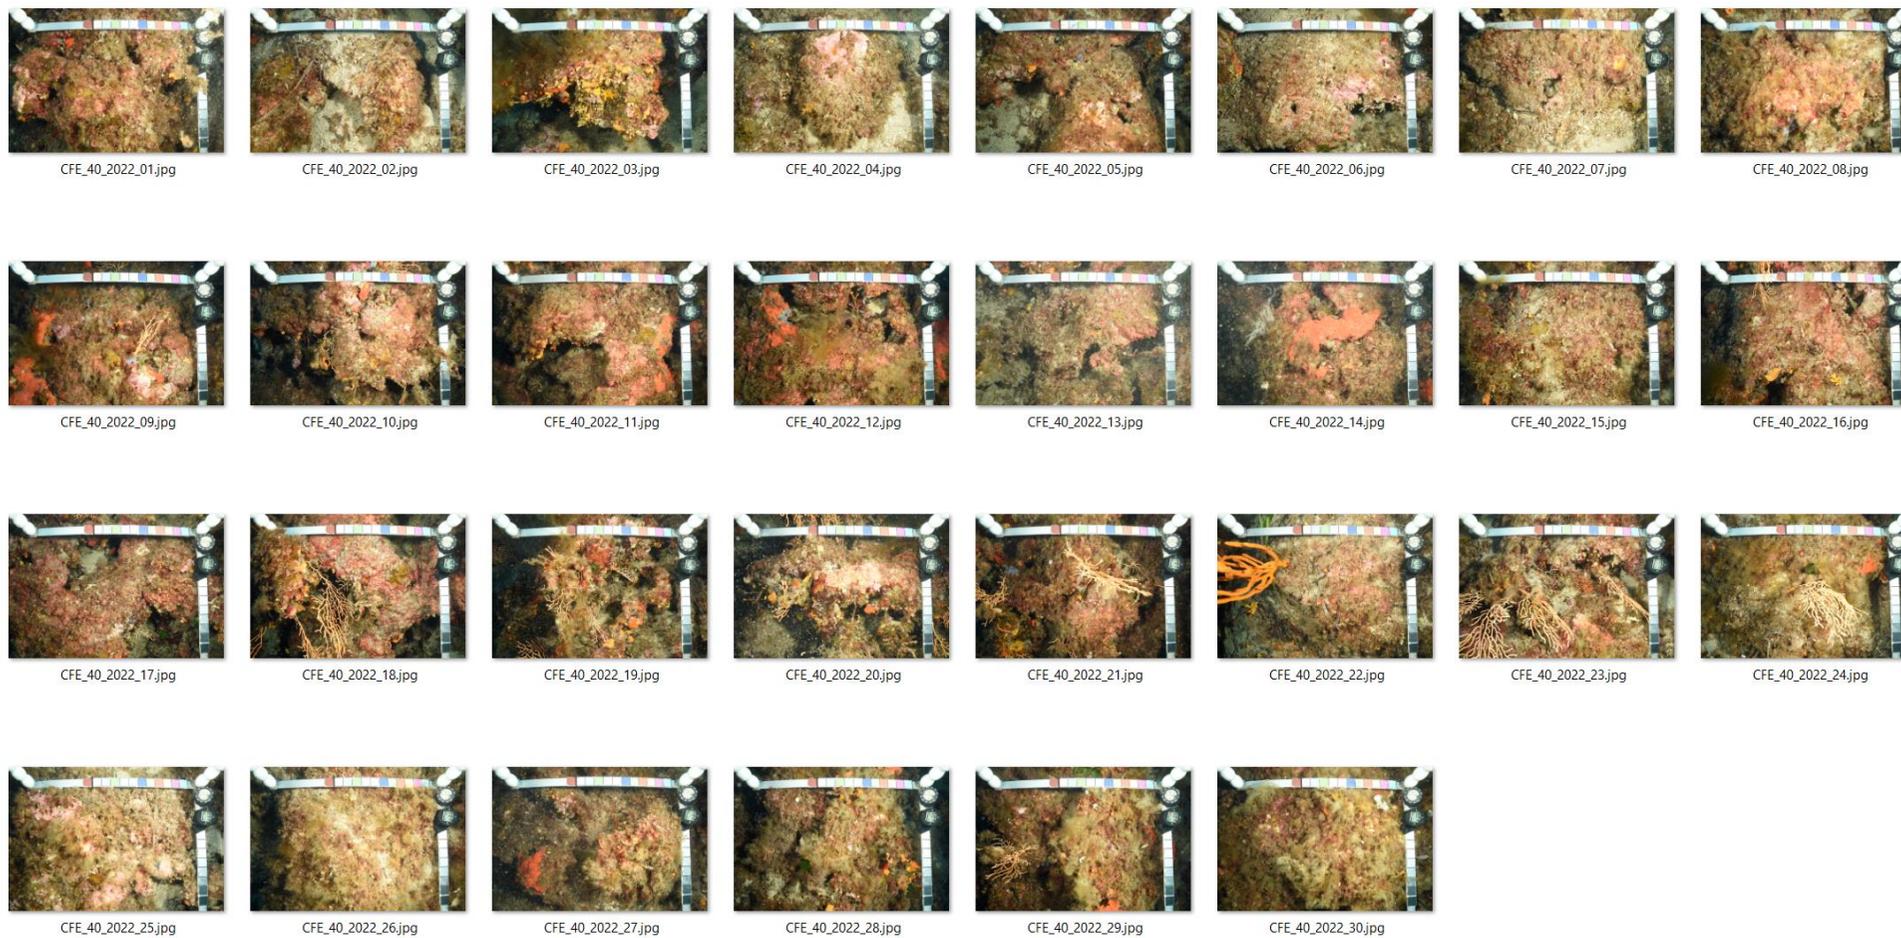
Figure 28 : Site Cap Ferrat – Quadrats photographiques à -40 m (2022).

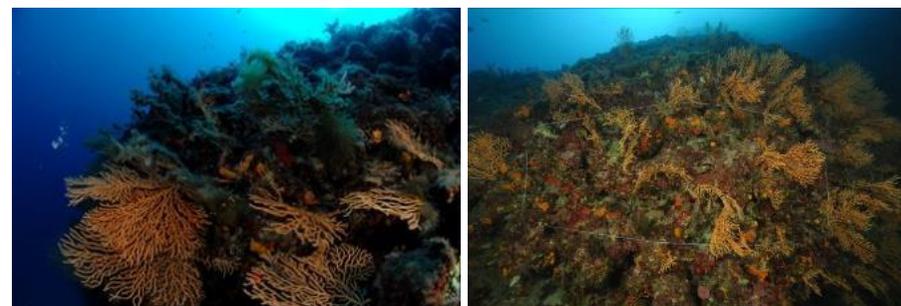
Figure 29 : Etude de la structure en taille des gorgones jaunes à -38 mètres au Cap Ferrat (2016).

La démographie des espèces érigées a été étudiée à la profondeur moyenne de **-38 mètres** en 2019, 2016 et 2013. Notons qu'en 2010, lors de la mise en place du réseau RECOR, l'étude de la démographie des espèces érigées avait été étudiée à -65 mètres.

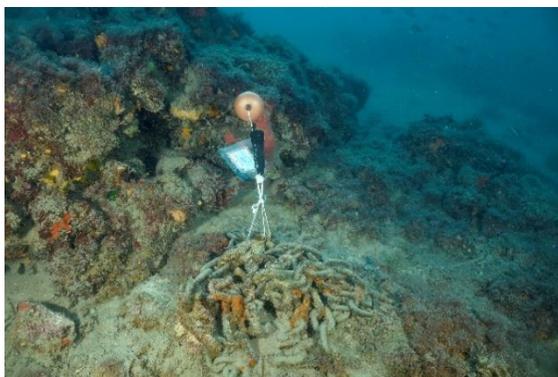
Figure 33 : Capteur de température posé en 2022 à une grosse chaîne.

Caractéristiques du site		
Nom du site	Villefranche Est	
Coordonnées (L93)	Latitude :	Longitude :
Piquet	43°41.615	7°19.187
Profondeur du piquet (m)	35m	
Date d'échantillonnage	27/05/2022	
Station	Villefranche Est 35	
Profondeur des stations (m)	35m	
Remarques sur les stations	Gros massif de coralligène. Au pied du massif, pneu avec une corde (ancien corps mort).	
Capteur(s) de température		
Date de pose	27/05/2022	
Heure de lancement	20h00	
N° capteur	21155676	
Profondeur du capteur (m)	35m	
Paramétrage	1 mesure toutes les 30 min	
Description de la zone	Nouveau site balisé en 2022. Accroché à une grosse chaîne en tas à 36m

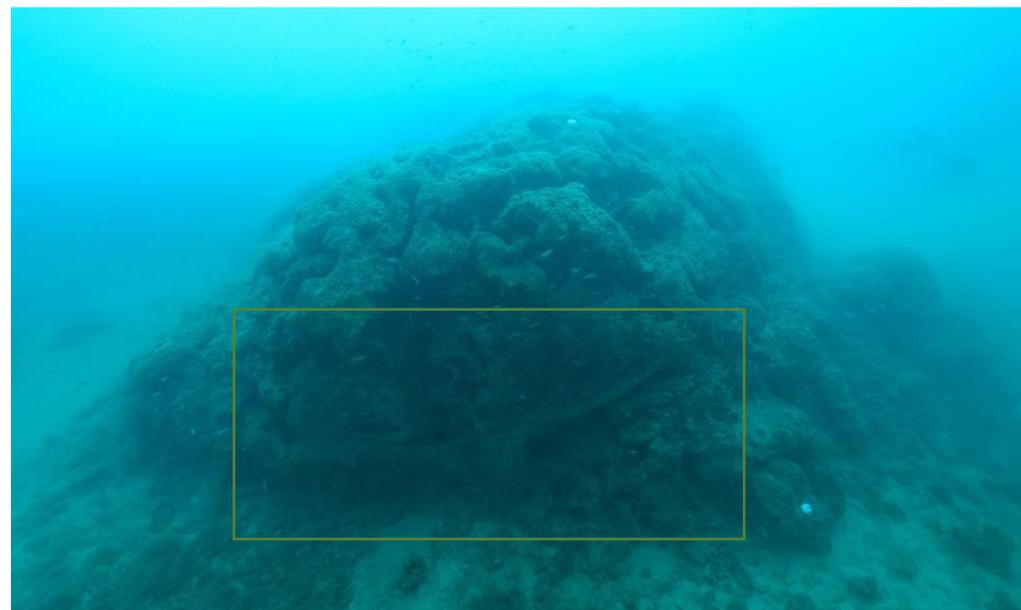
Figure 35 : Villefranche Est (2022). Deux filets en épave sur le massif.

Le site Villefranche Est a été mis en place en 2022 et échantillonné à - 35 mètres. Ce massif présent à l'Est de la Rade s'étend entre -31 et -3 m. Trois impacts anthropiques sont visibles : au pied du massif se trouve un ancien corps-mort (pneu avec corde coupée), à proximité duquel est abandonnée une chaîne en tas sur laquelle le capteur de température est fixé, et enfin deux gros filets en épave recouvrent une partie du massif.

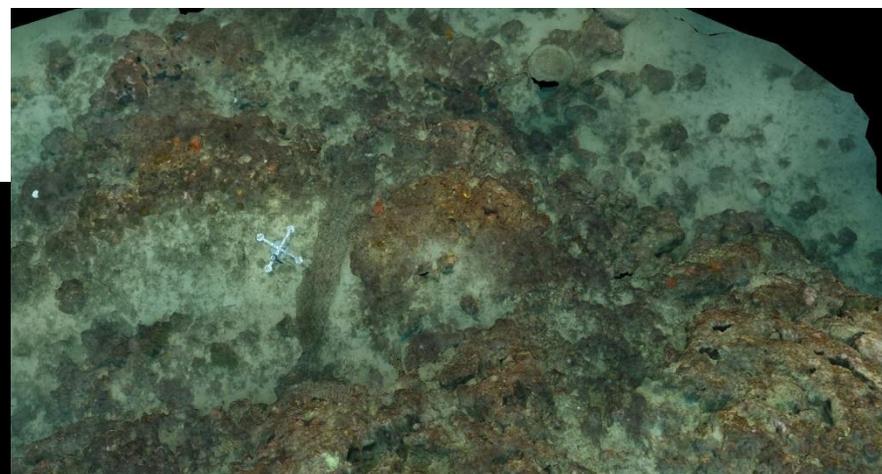
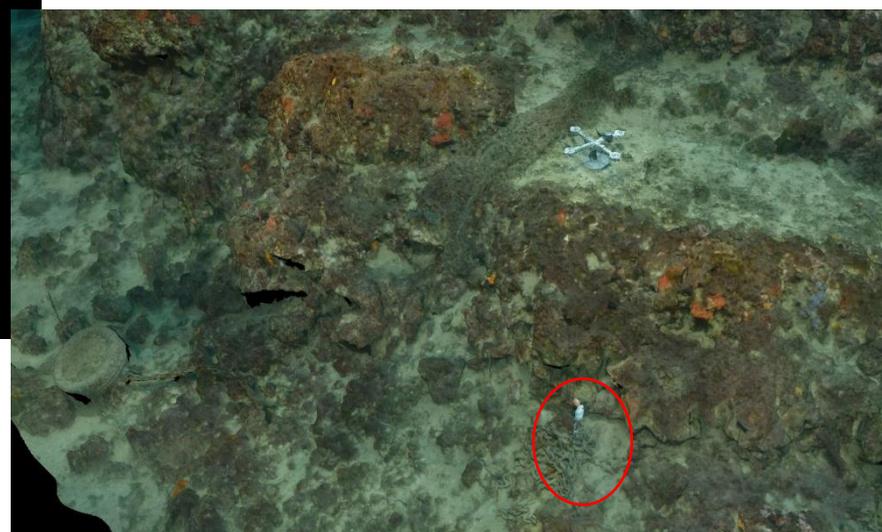
Figure 36 : Vue globale de face du site Villefranche Est reconstitué en 3D par photogrammétrie en 2022 et zooms sur le filet en épave situé au centre du massif. Le cercle rouge indique la localisation du capteur de température accroché à la chaîne en tas à -36 m.

Le modèle, réalisé en 2022, couvre une surface de **206 m²**.

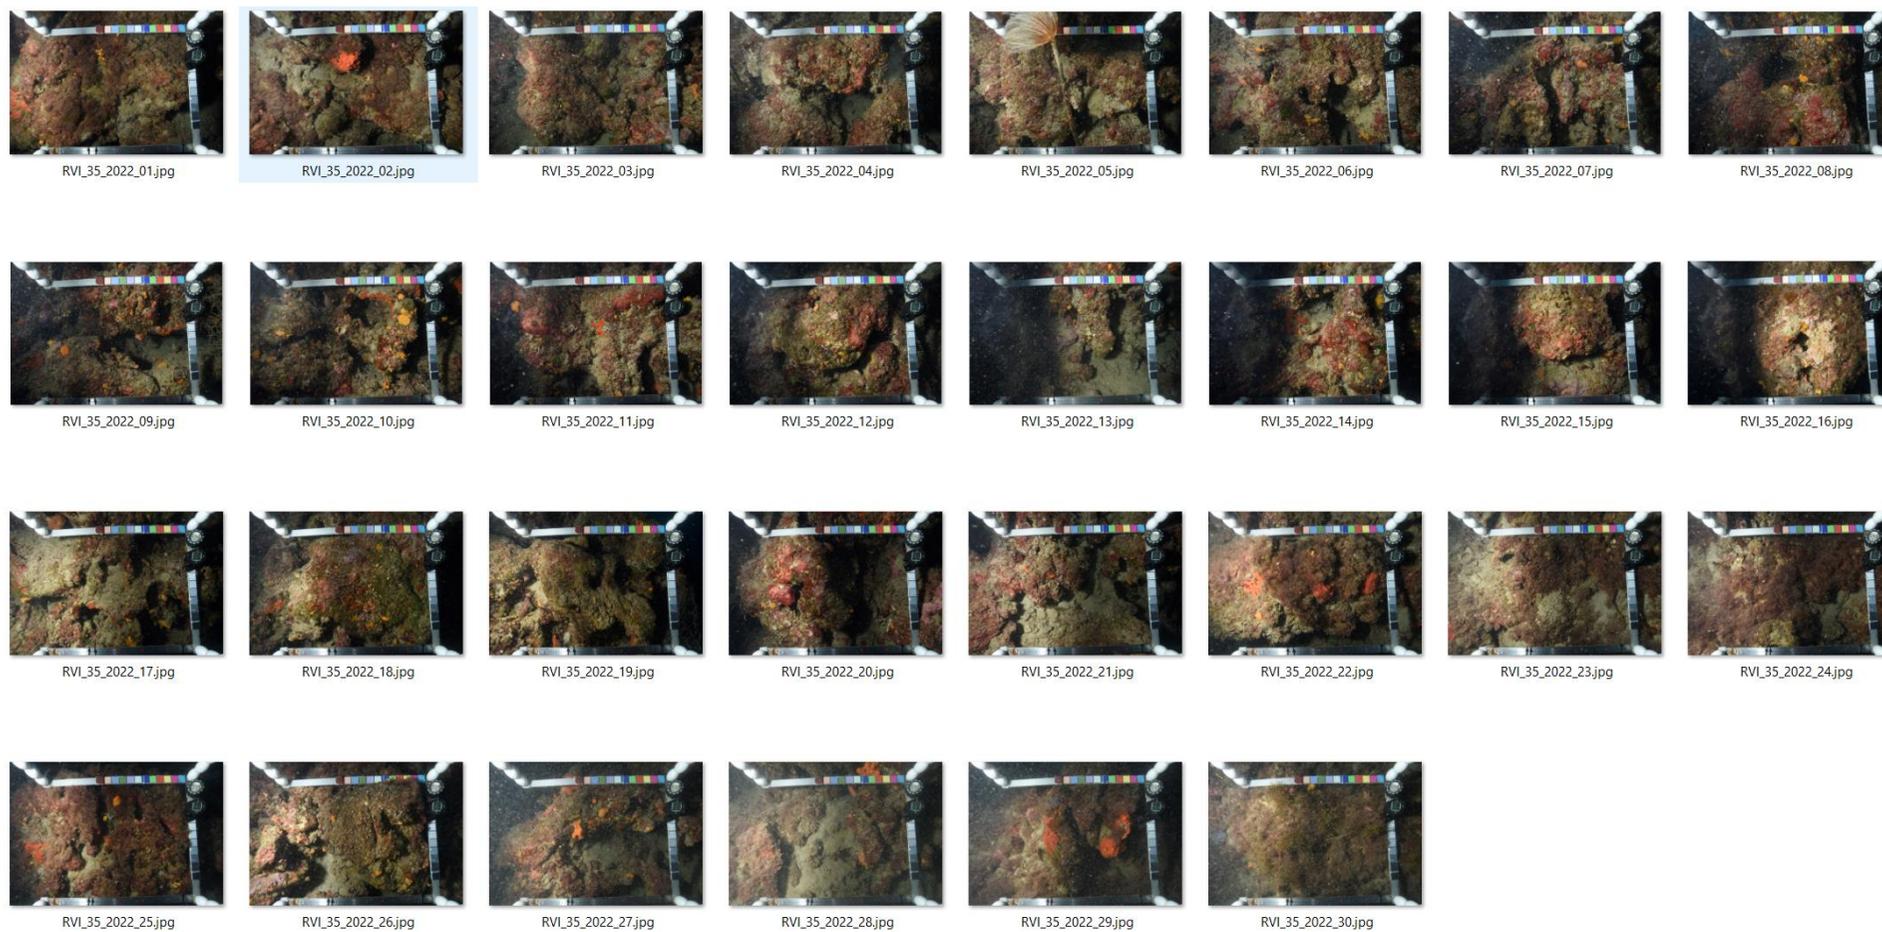
Figure 38 : Site Villefranche Est – Quadrats photographiques à -35 m (2022).

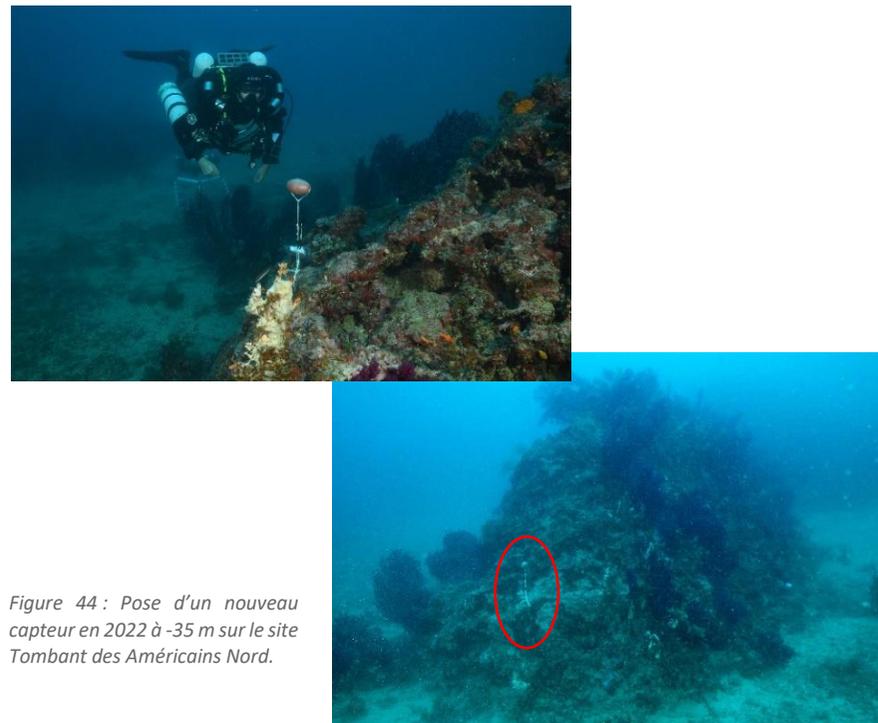
Figure 44 : Pose d'un nouveau capteur en 2022 à -35 m sur le site Tombant des Américains Nord.

En 2022, les plongeurs ont observé sur ce site tombant des américains Nord une **murène** (*Muraena helena*) et des **oursins diadémés** (*Centrostephanus longispinus*). De nombreux **engins de pêche** abandonnés sont présents sur le site.

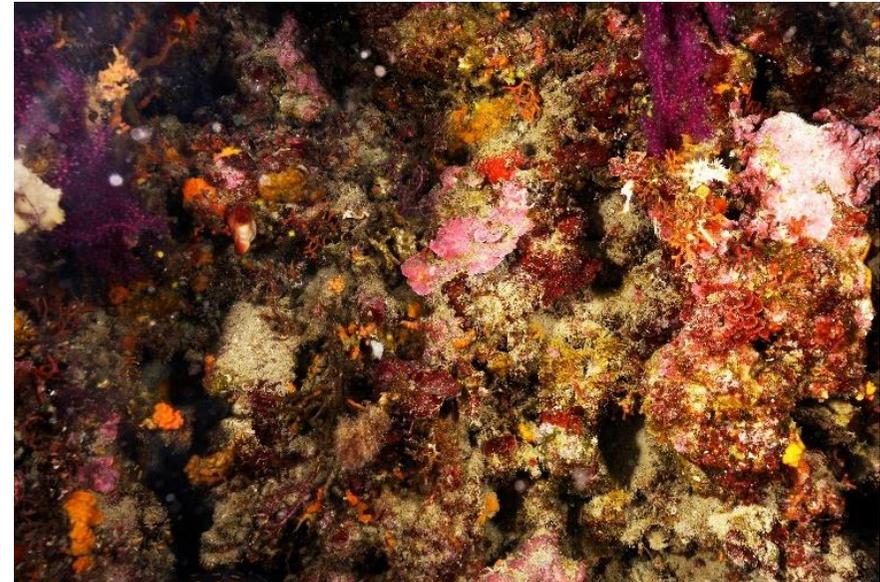
Figure 46 : Exemple d'un quadrat photographique sur le site Tombant des Américains Nord (2022) sur lequel on voit la stratification du coralligène : les peyssonneliacées qui forment la strate basse, les bryozoaires érigés qui constituent la strate moyenne et les gorgones rouges (*Paramuricea clavata*) qui forment la strate haute.

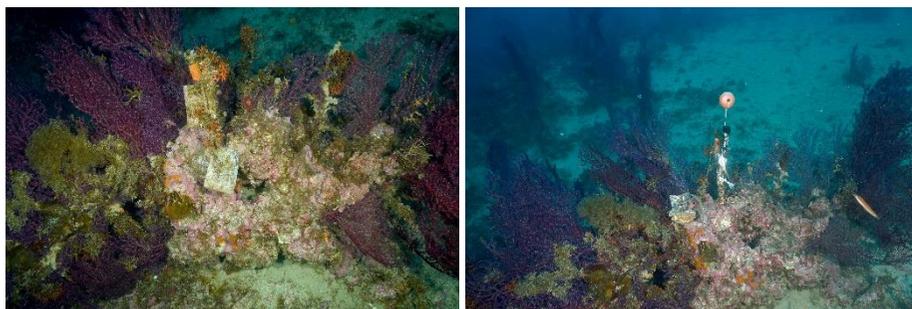
Figure 51 : Ancien capteur (à gauche) et nouveau capteur (à droite) posé en 2022 à -45m sur le site Tombant des Américains Ouest.

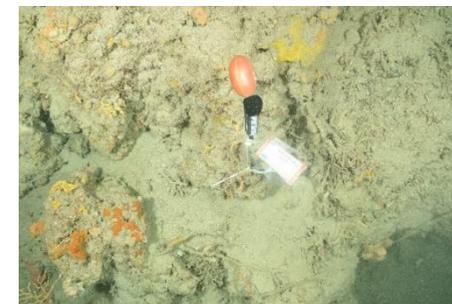
Figure 52 : Pose d'un nouveau capteur en 2022 à -62m sur le site Tombant des Américains Ouest.

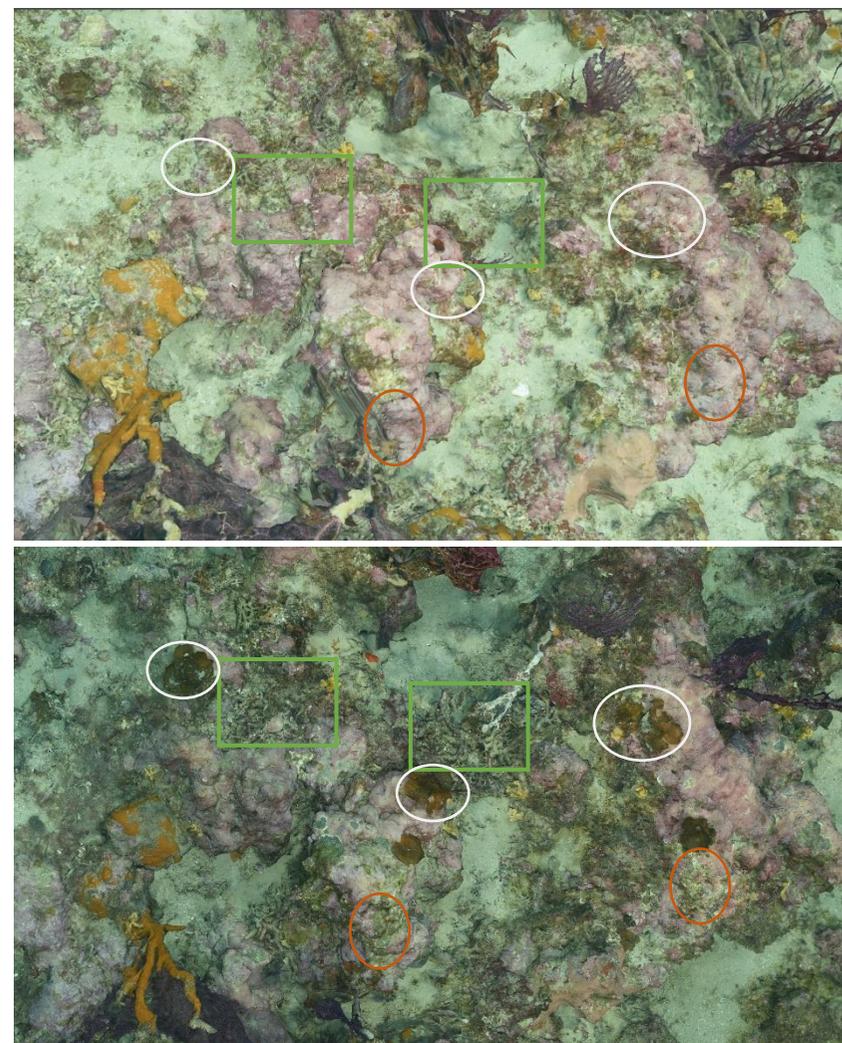
Figure 56 : Vues zoomées du site Tombant des Américains Ouest à -45 mètres reconstitué en 3D par photogrammétrie en 2019 (en haut) et en 2022 (en bas). Entre les deux suivis on constate plus de débris biologiques (en vert), le développement d'algues brunes (en gris), plus de nécroses d'algues rouges encroûtantes (en orange).

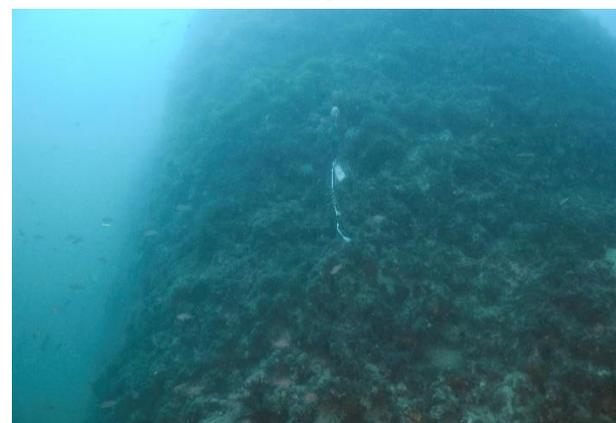
Figure 65 : Pose d'un nouveau capteur en 2022 à -30 m sur le site Port de Nice.

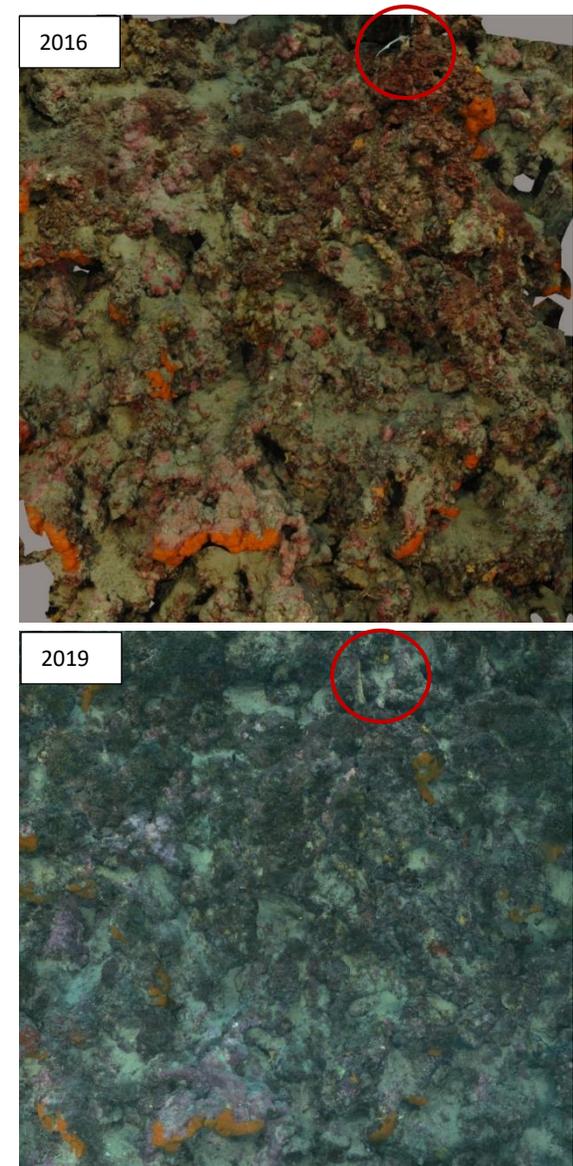
Figure 69 : Vue globale de dessus du site Port de Nice reconstitué en 3D par photogrammétrie en 2019. Le carré bleu indique la zone modélisée en 2016. A droite les images montrent une comparaison entre 2016 (en haut) et 2019 (en bas). Le cercle rouge indique la localisation du capteur de température.

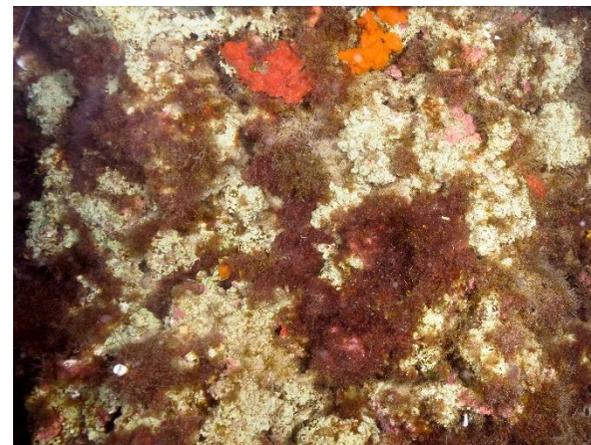
Figure 71 : Zooms sur deux quadrats photographiques sur le site Port de Nice (2022) où on voit les nécroses des algues rouges encroûtantes.

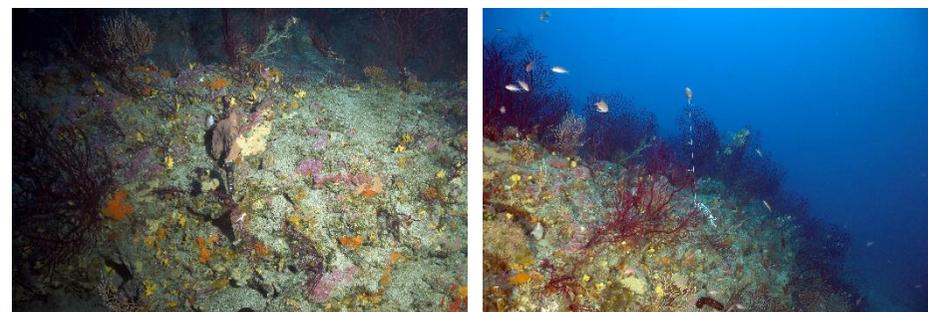
Figure 77 : Ancien capteur à -65 m (à gauche) et nouveau capteur (à droite) sur le site du Raventurier (2022).

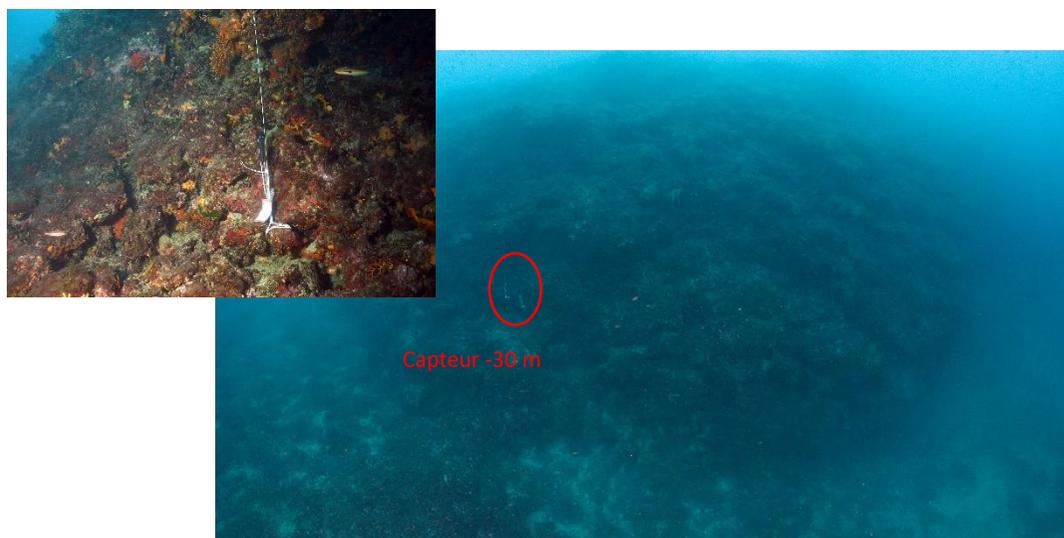
Figure 91 : Localisation du capteur de température à -30 m sur le site de la Sèche St Pierre (2022) et photographie du capteur.

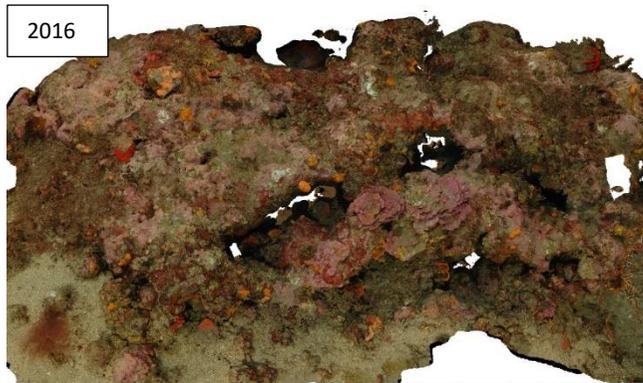
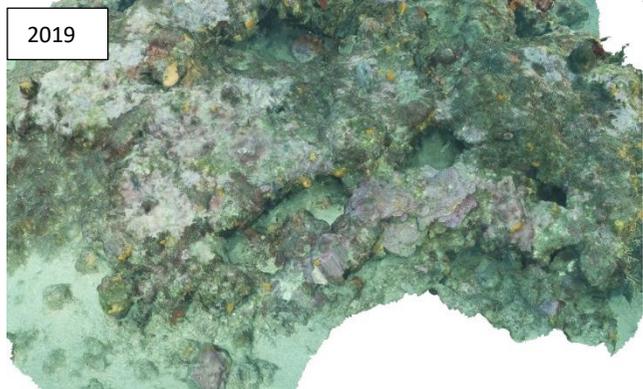
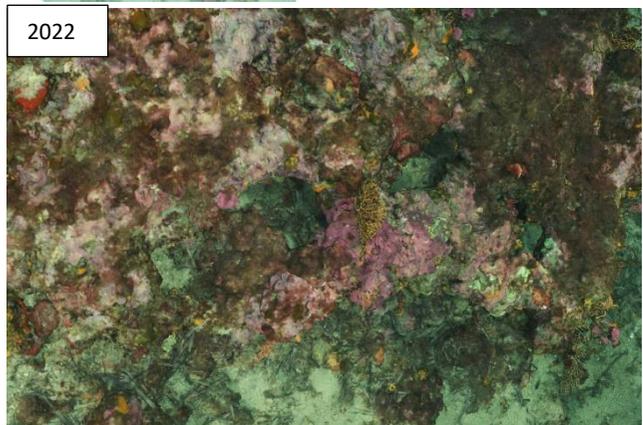
La comparaison des modèles entre 2022 et les suivis antérieurs montre le **développement de zones de nécroses des algues rouges et d'algues rouges *Womersleyella setacea*** (figures suivantes).

Figure 97 : Vues du site Sèche St Pierre reconstitué en 3D par photogrammétrie en 2016 (en haut) et comparaison avec la même zone en 2019 (au milieu) et en 2022 (en bas).

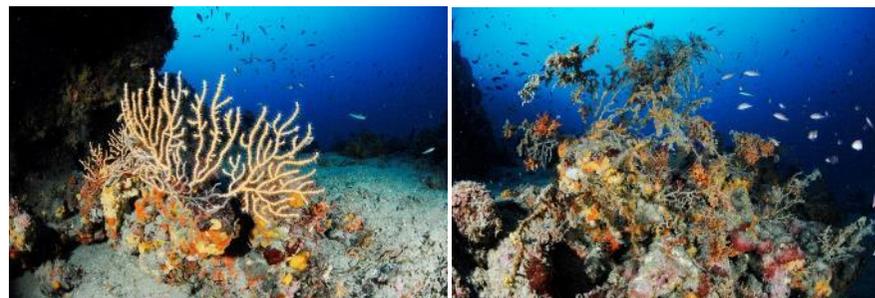
Figure 101 : La Sèche St Pierre (2016). [1] Gorgones jaunes *Eunicella cavolinii* ; [2] Gorgones nécrosées.

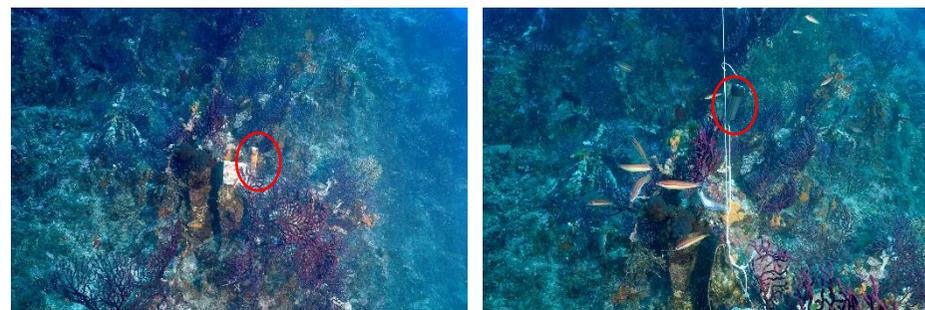
Figure 105 : Ancien capteur à -35m (à gauche) et nouveau capteur (à droite) sur le site Large Cap Roux (2022).

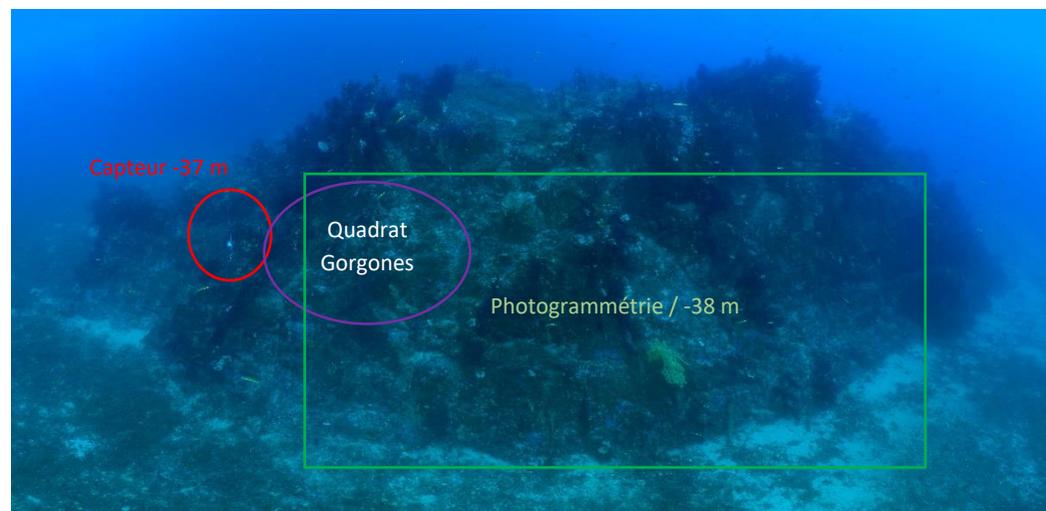
Figure 108 : Localisation des différents protocoles scientifiques à -37 m sur le site Large Cap Roux (2022).

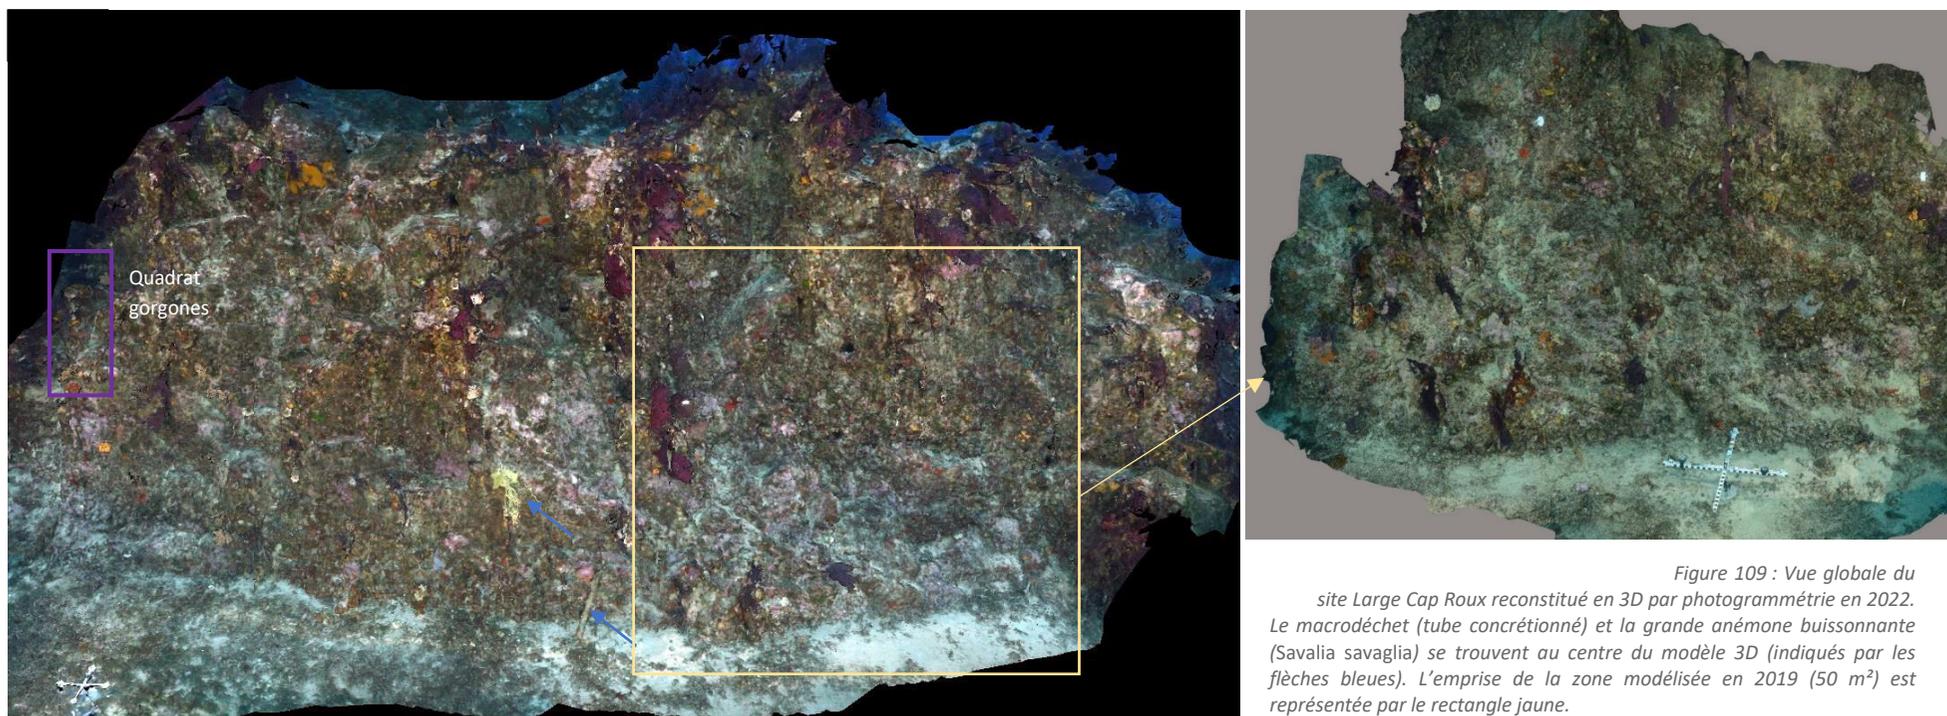
Figure 109 : Vue globale du site Large Cap Roux reconstitué en 3D par photogrammétrie en 2022. Le macrodéchet (tube concrétionné) et la grande anémone buissonnante (*Savalia savaglia*) se trouvent au centre du modèle 3D (indiqués par les flèches bleues). L'emprise de la zone modélisée en 2019 (50 m²) est représentée par le rectangle jaune.

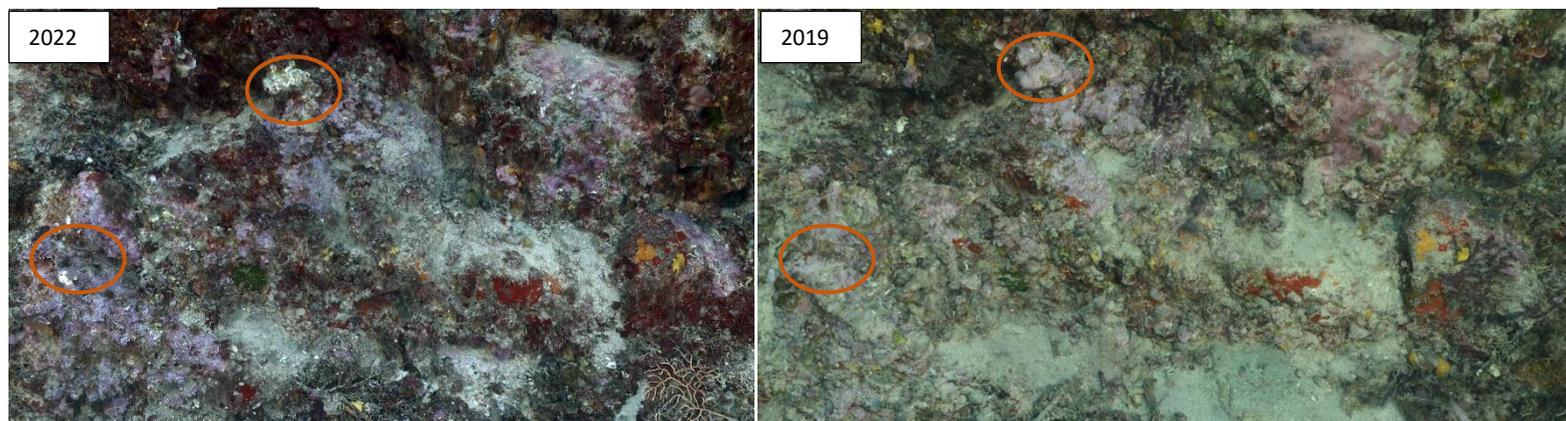
Figure 110 : Comparaison entre 2022 (à gauche) et 2019 (à droite). En 2022, on constate le développement de quelques zones de nécroses (cercles orange) et une baisse de sédimentation.

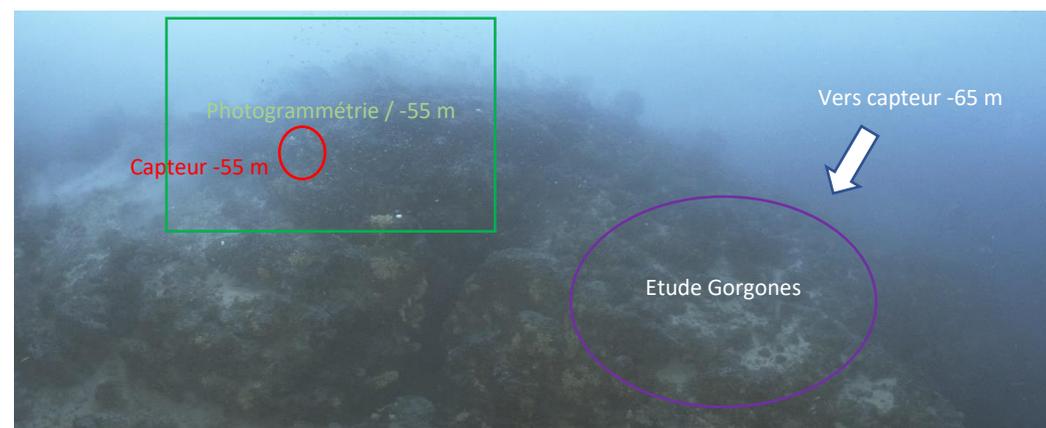
Figure 118 : Localisation des différents protocoles scientifiques à -55 m sur le site Estérel (2022).

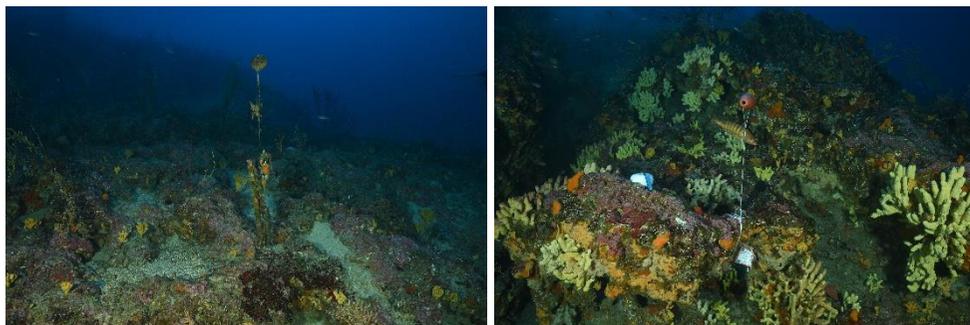
Figure 119 : Ancien capteur à -55 m (à gauche) et nouveau capteur (à droite) sur le site Estérel (2022).

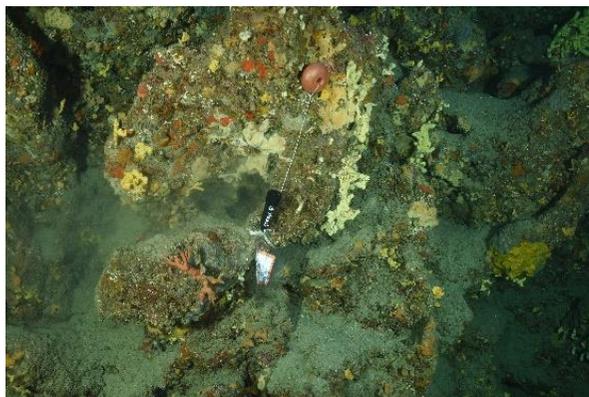
Figure 120 : Nouveau capteur à -65 m sur le site Estérel (2022).

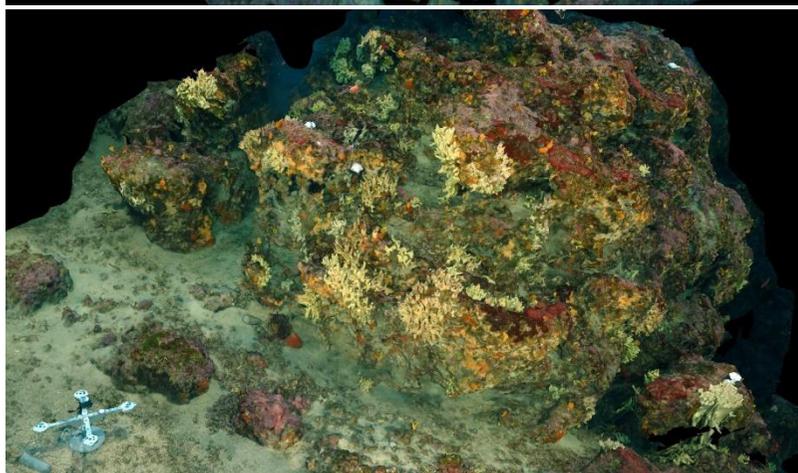
Figure 123 : Vues globales du site Estérel reconstitué en 3D par photogrammétrie en 2022. Le cercle rouge indique la position du capteur de température.

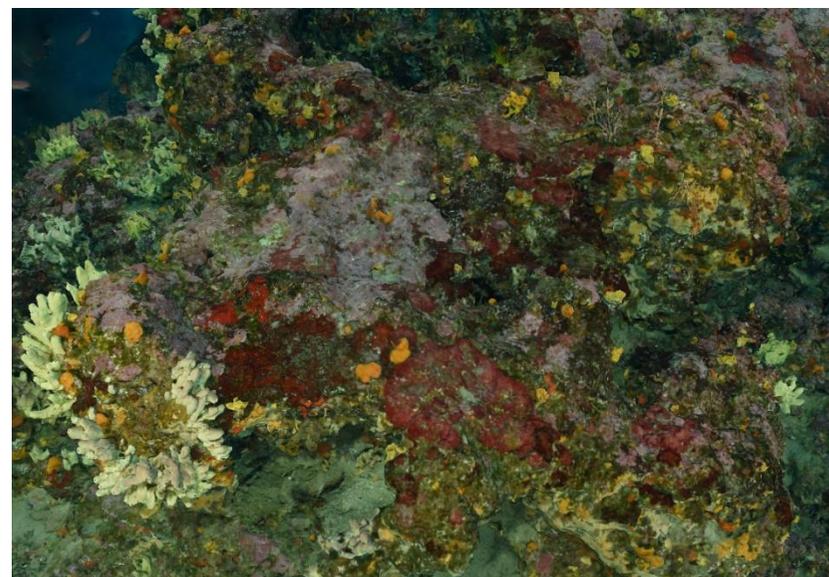
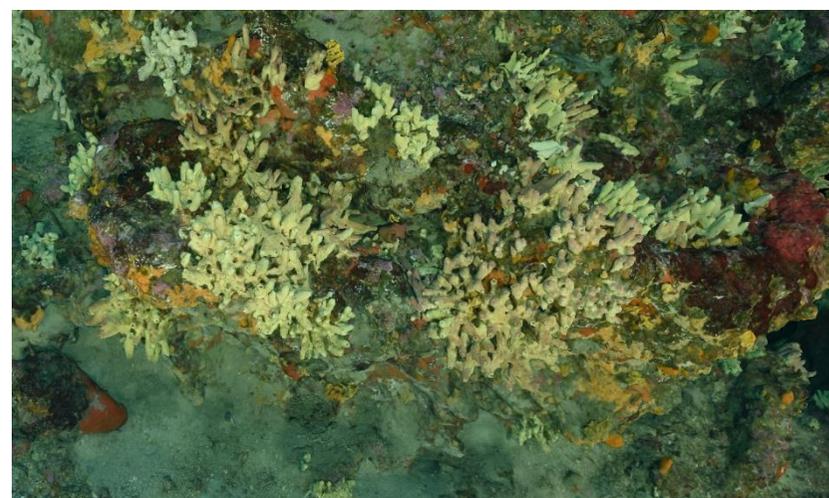
Figure 124 : Vues zoomées du site Estérel reconstitué en 3D par photogrammétrie en 2022. [1] Haut du massif à -55 m) ; [2] Bas du massif hébergeant les éponges cavernicoles jaunes.

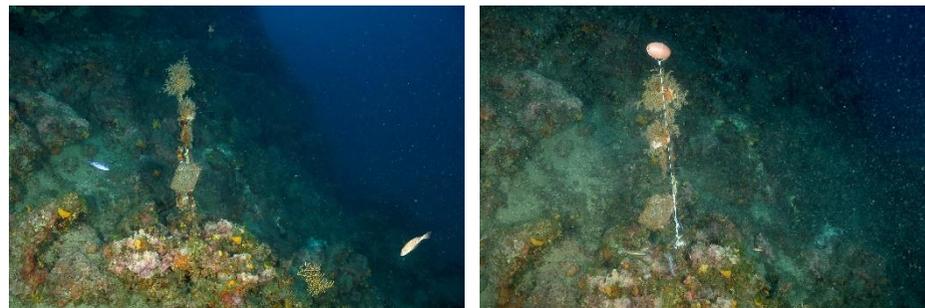
Figure 132 : Ancien capteur à -38 m (à gauche) et nouveau capteur (à droite) sur le site Lion de Mer (2022).

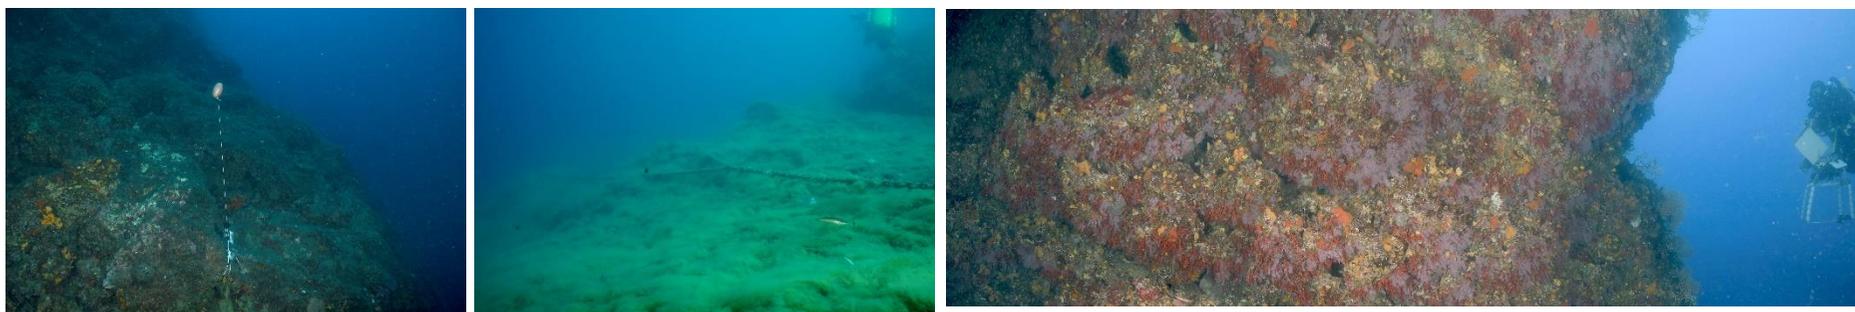
Figure 133 : [1] Nouveau capteur de température sur le site Lion de Mer (2022) à -30 m ; [2] Algues filamenteuses entre 6 et 10 mètres observées en 2019 mais non présentes en 2022.

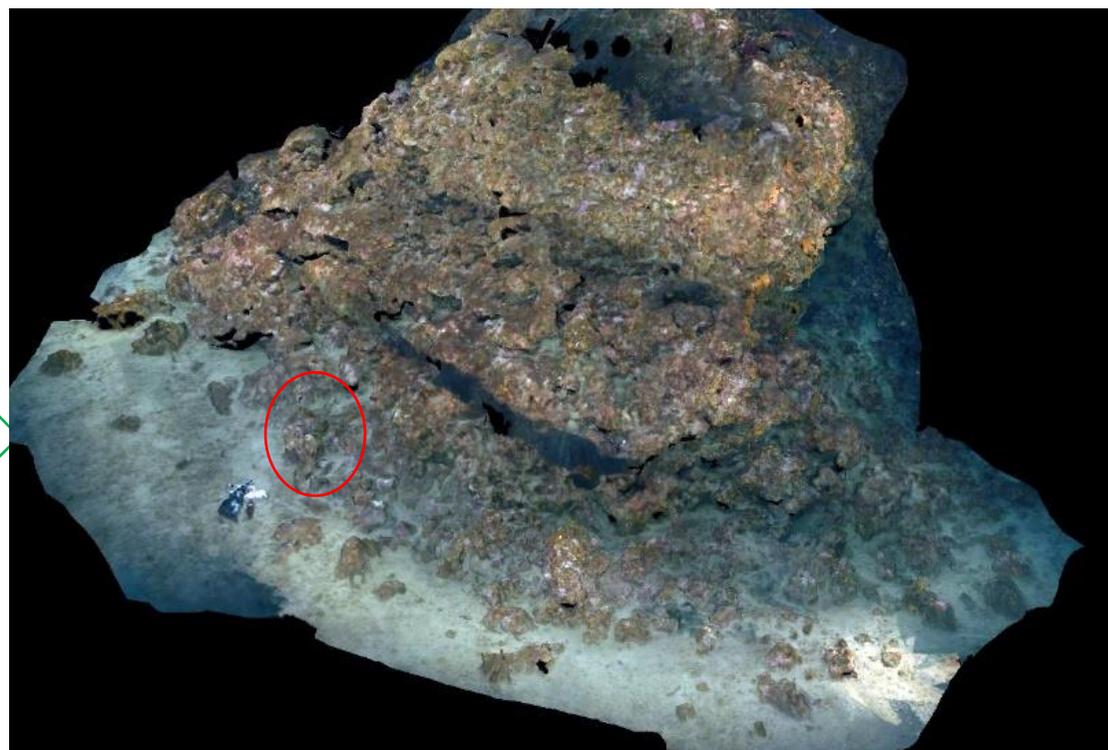
En 2022, la photogrammétrie a été réalisée sur le massif, sur une surface de 412 m². Une partie a été modélisée en 2019.

Figure 137 : Vue globale du site Lion de Mer reconstitué en 3D par photogrammétrie en 2022. La localisation du capteur de température -38m est indiquée par un cercle rouge sur l'orthophotographie.
