SURVEILLANCE DES EAUX COTIÈRES DES BASSINS RHÔNE MÉDITERRANÉE ET CORSE -
LOT 2 : Analyse des données de surveillance des peuplements de coralligène
et pose de thermomètres, Année 2022

Novembre 2022

ANDROMÈDE
OCÉANOLOGIE

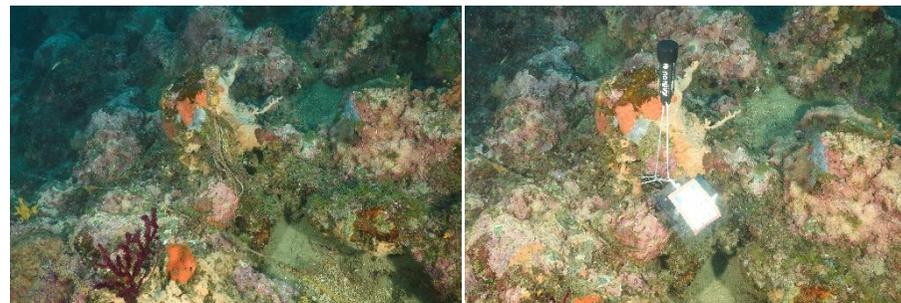
Figure 145 : Ancien capteur à -40 m (à gauche) et nouveau capteur (à droite) sur le site Balise Rabiou (2022).

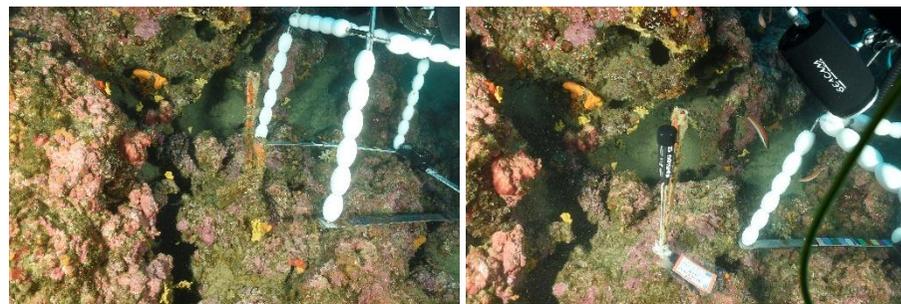
Figure 146 : Ancien capteur à -50 m (à gauche) et nouveau capteur (à droite) sur le site Balise Rabiou (2022).

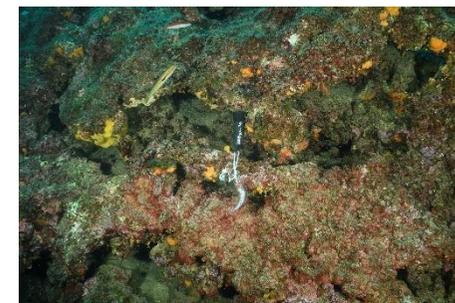
Figure 147 : Nouveau capteur à -30 m sur le site Balise Rabiou (2022).

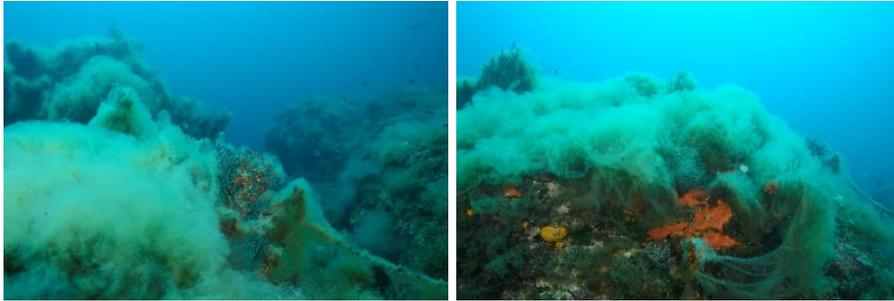
Figure 148 : Algues filamenteuses présentes entre -18 et -28 m (Balise Rabiou, 2019).

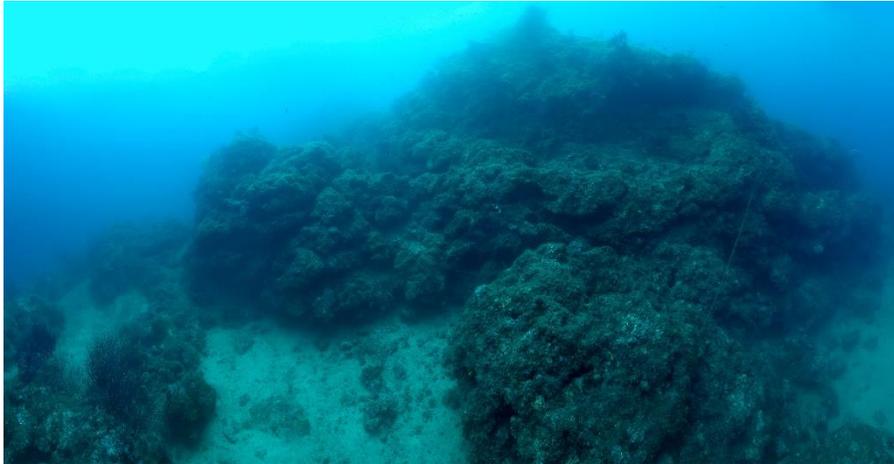
Figure 149 : Vue panoramique du haut du site vers -30 m (Balise Rabiou, 2022). Corde de pêche abandonnée visible dans la partie droite de la photo.

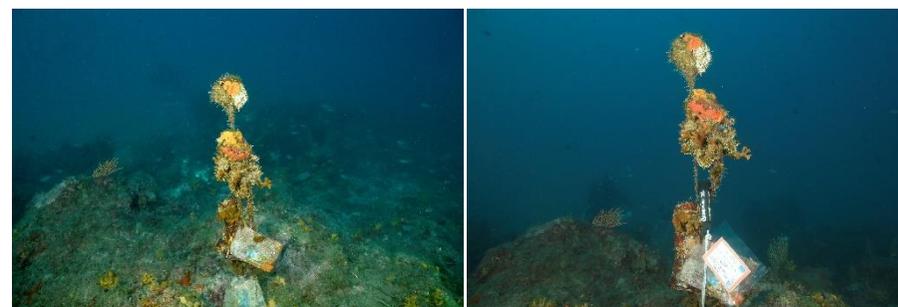
Figure 161 : Ancien capteur à -36 m (à gauche) et nouveau capteur (à droite) sur le site Bonneau (2022).

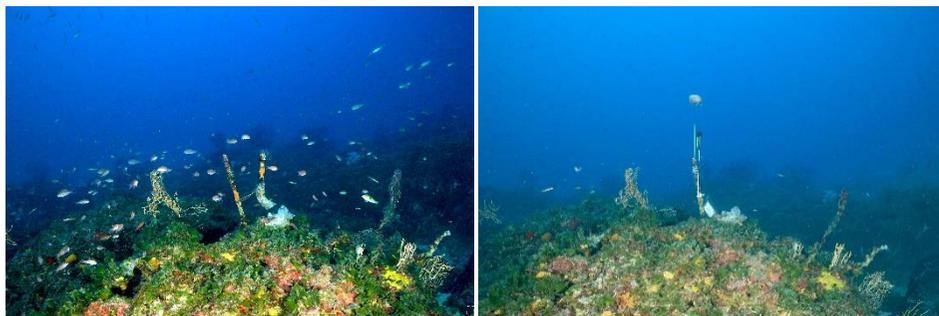
Figure 174 : Ancien capteur à -41 m (à gauche) et nouveau capteur (à droite) sur le site Epave (2022).

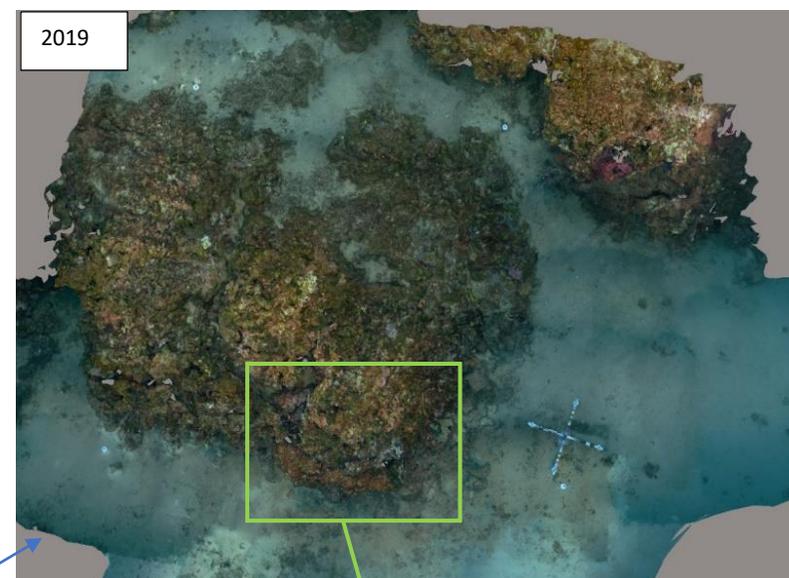
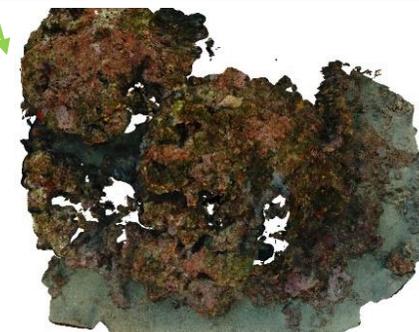
En 2022, la photogrammétrie a été réalisée à -43m, sur une surface de 520 m². Une partie (87 m²) autour du piquet portant le capteur de température a été modélisée en 2019 ainsi qu'une petite zone en 2016.

Figure 175 : En haut, vue globale du site Epave reconstitué en 3D par photogrammétrie en 2019 et zoom sur le modèle de 2016 (carré vert).

Figure 176 : A gauche, vue globale du site Epave reconstitué en 3D par photogrammétrie en 2022 à -43 m. L'emprise de la zone modélisée en 2019 est représentée par le rectangle bleu. Le cercle rouge indique la localisation du capteur de température.

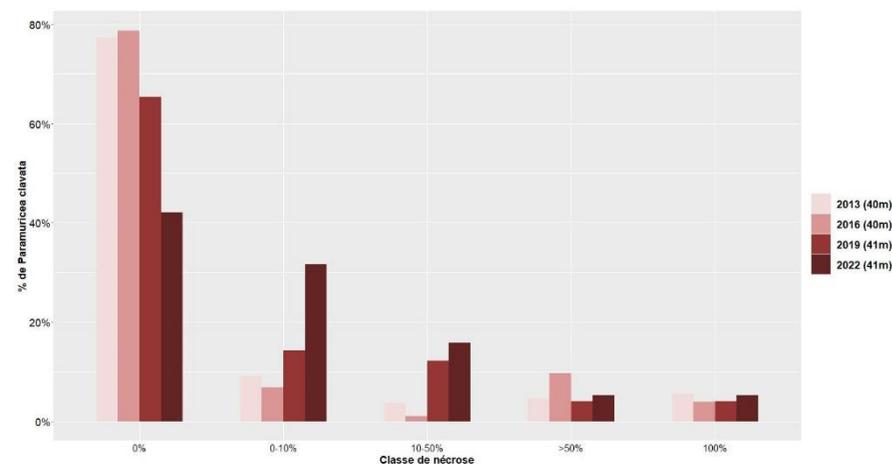
Ainsi, on remarque que les **gorgones rouges *Paramuricea clavata* sont en état moyen** avec environ 70 % des individus indemnes de toutes marques de nécrose ou présentant des nécroses naturelles, et que **leur état se dégrade légèrement depuis 2016**. Les nécroses sont **anciennes** et leur répartition est majoritairement localisée.

Figure 182 : Comparaison des données de nécroses entre 2013 et 2022 pour les gorgones rouges *Paramuricea clavata* sur le site Epave.

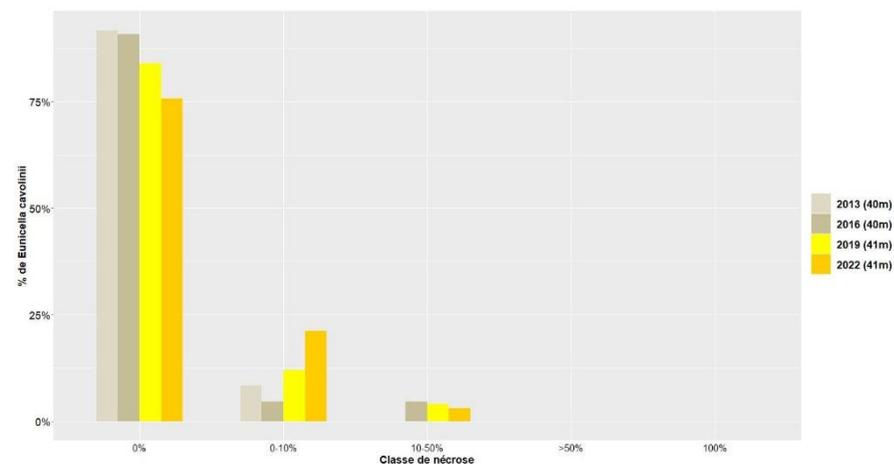
L'état des colonies de gorgones jaunes *Eunicella cavolinii* se dégrade légèrement depuis 2016 : en excellent état sur tous les suivis avec 85-90 % des individus indemnes de toutes marques de nécrose jusqu'en 2019, on note que le pourcentage de nécroses « naturelles » ou considérées comme naturelles augmente depuis.

Les nécroses observées sont **anciennes** et leur répartition est plutôt localisée.

Figure 183 : Comparaison des données de nécroses entre 2013 et 2022 pour les gorgones jaunes *Eunicella cavolinii* sur le site Epave.

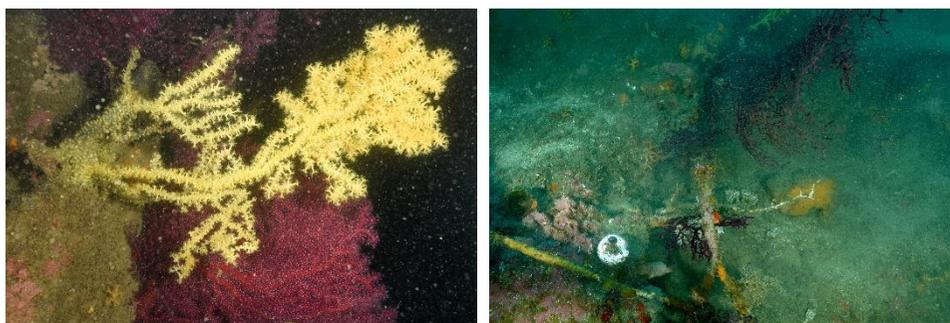
Figure 188 : Saint Tropez, seconde anémone buissonnante Savalia savaglia en 2019 (1) et en 2022 (2) qui était morte car arrachée par une corde de pêche.

- **St-Tropez** : En 2022, nous observons une dégradation de l'état des gorgones rouges (*Paramuricea clavata*) et l'absence de recrutement. De plus, des impacts de la pêche sont visibles au niveau des espèces érigées avec l'arrachage d'une anémone buissonnante (*Savalia savaglia*) et de gorgones rouges (*Paramuricea clavata*).

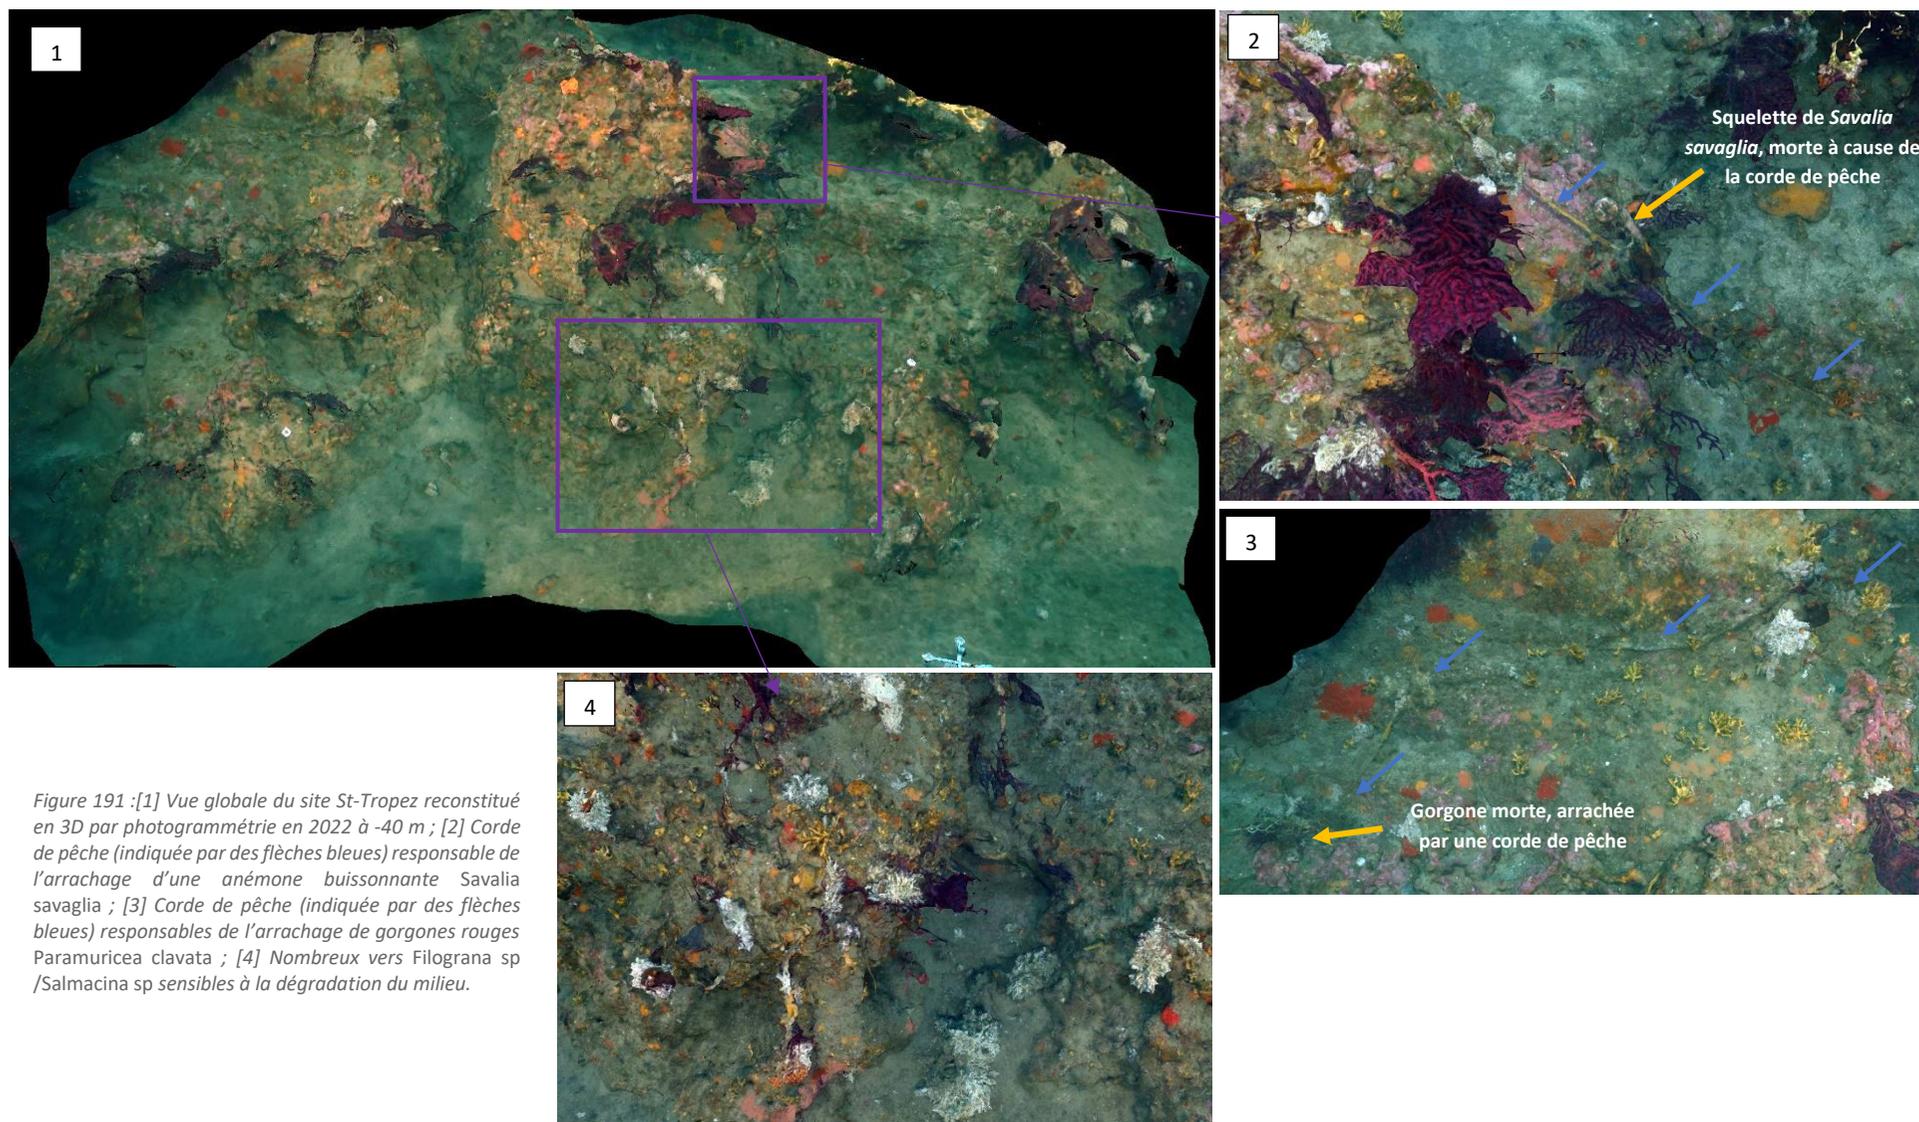
En 2022, la photogrammétrie a été réalisée à -40 mètres, sur une surface de 110 m², en contre-bas du massif portant le piquet, au Sud / Sud-Est.

Figure 191 : [1] Vue globale du site St-Tropez reconstitué en 3D par photogrammétrie en 2022 à -40 m ; [2] Corde de pêche (indiquée par des flèches bleues) responsable de l'arrachage d'une anémone buissonnante Savalia savaglia ; [3] Corde de pêche (indiquée par des flèches bleues) responsables de l'arrachage de gorgones rouges Paramuricea clavata ; [4] Nombreux vers Filigrana sp / Salmacina sp sensibles à la dégradation du milieu.

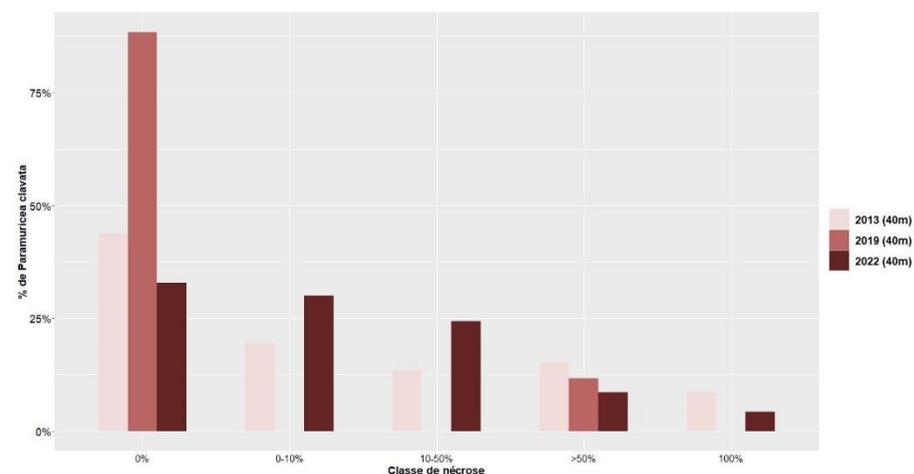
Figure 195 : Comparaison des données de nécroses entre 2013 et 2022 pour les gorgones rouges *Paramuricea clavata* sur le site St-Tropez.

Alors qu'entre 2013 et 2019 on observait **une amélioration de l'état des peuplements de gorgones rouges** lors de l'étude des nécroses, on note **entre 2019 et 2022 une dégradation de ces peuplements**.

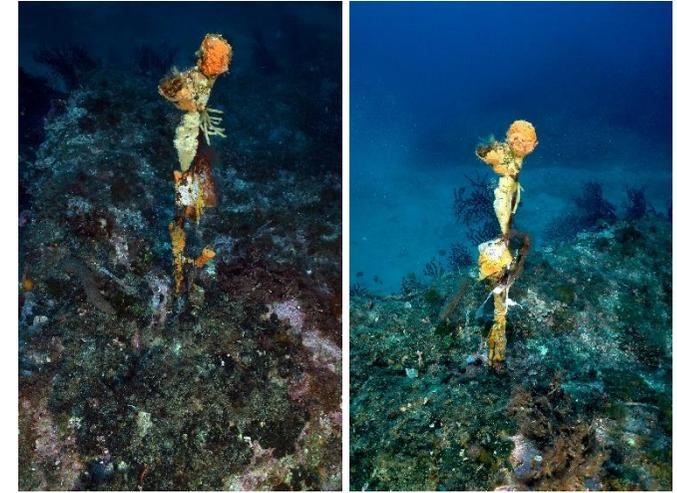
Figure 199 : Ancien capteur à -38 m (à gauche) et nouveau capteur (à droite) sur le site Les Ancres (2022)

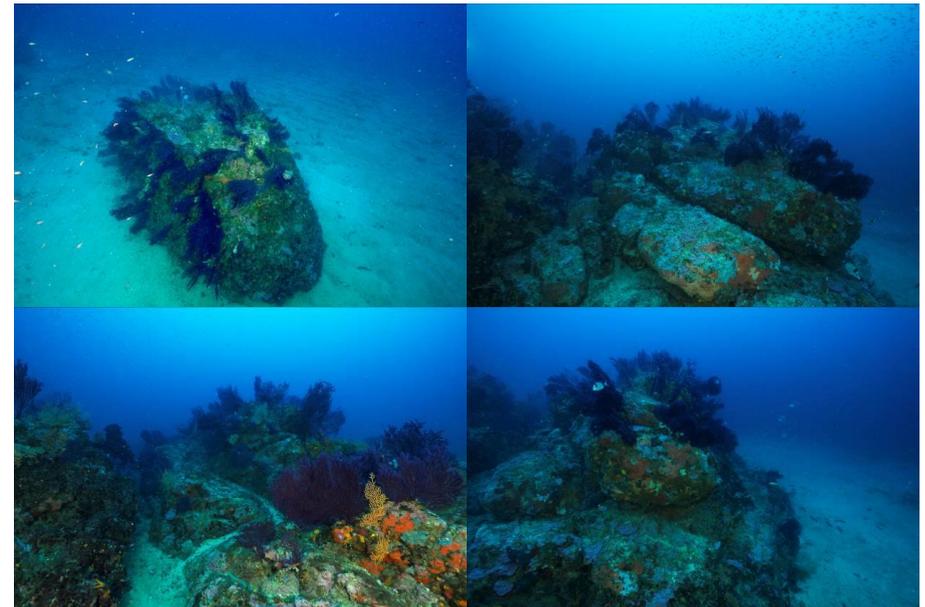
Figure 200 : Les Ancres (2013). Massif situé à -40 mètres de fond recouvert par des gorgones rouges dans la partie haute.

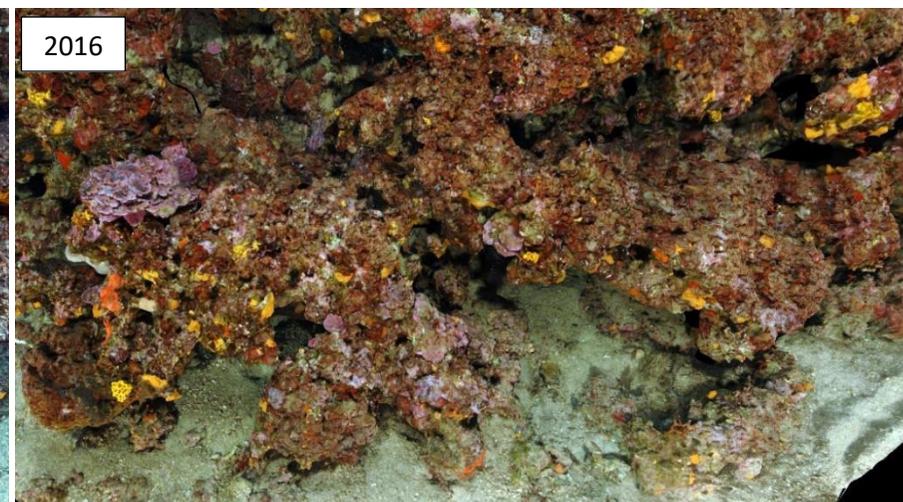
Figure 204 : Vues zoomées du site Les Ancres reconstitué en 3D par photogrammétrie en 2022, 2019 et 2016.

La comparaison des modèles photogrammétriques ne montre pas de différences majeures entre les suivis au niveau du bourrelet coralligène du gros massif à -40 m.

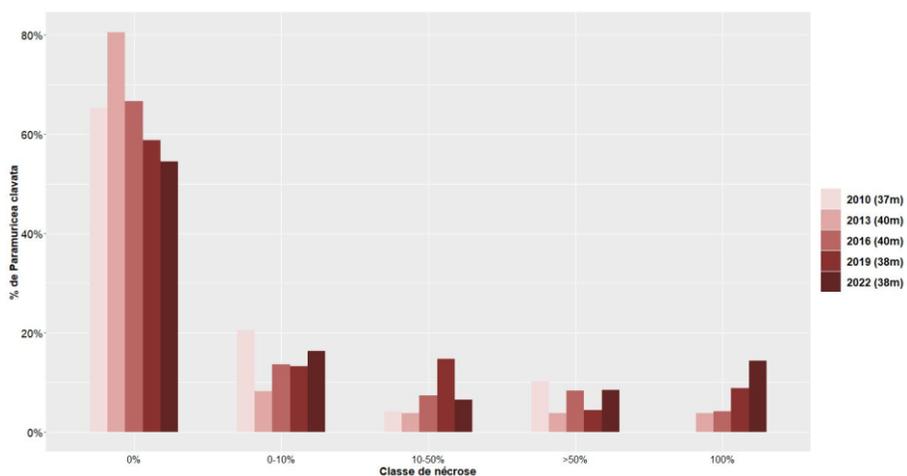
Figure 209 : Comparaison des données de nécroses entre 2010 et 2022 pour les gorgones rouges Paramuricea clavata sur le site Les Ancre.

Alors qu'entre 2010 et 2016 on observait **une stabilité de l'état des peuplements de gorgones rouges** lors de l'étude des nécroses, **on note depuis 2016 une dégradation de ces peuplements.**

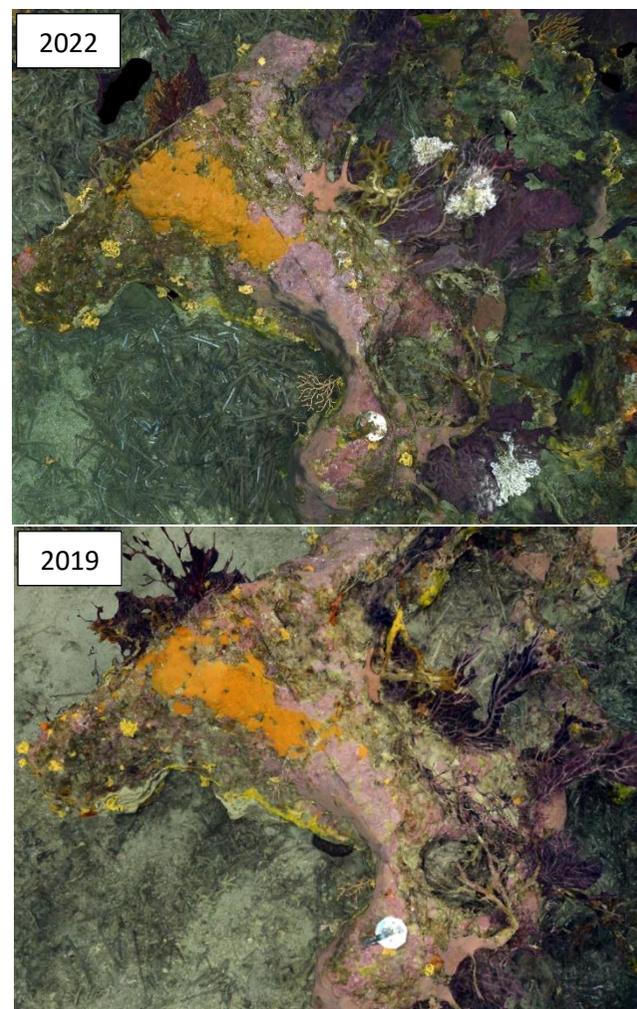
Figure 218 : Vue zoomée du site Cap Lardier reconstitué en 3D par photogrammétrie en 2022 et 2019. Développement de vers Filograna sp. / Salmacina sp. sur les gorgones en 2022

Sur deux sites (Cap Lardier et St Tropez) localisés de part et d'autre des Trois Caps, on observe le développement entre 2019 et 2022 de **vers sédentaires** (*Filigrana sp. ou Salmacina sp.*) présents sur les gorgones rouges. Ces développements de serpulidés peuvent être un signe de dégradation de l'environnement puisqu'une des causes probables de leur développement est un apport en nutriments accru.

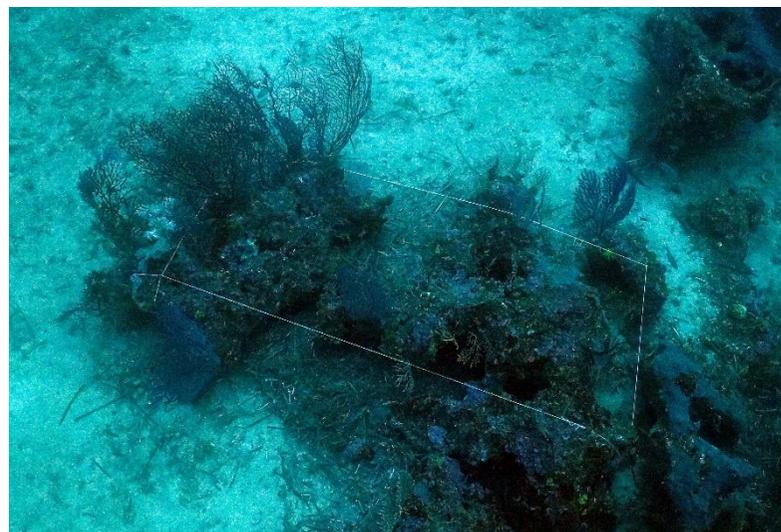
Figure 221 : Quadrat permanent balisé en 2022 sur le site Cap Lardier.

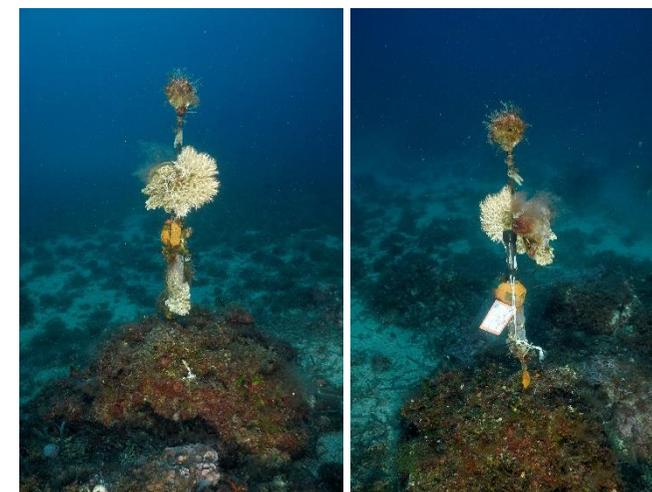
Figure 225 : Ancien capteur à -39 m (à gauche) et nouveau capteur (à droite) sur le site Rade de Bormes (2022).

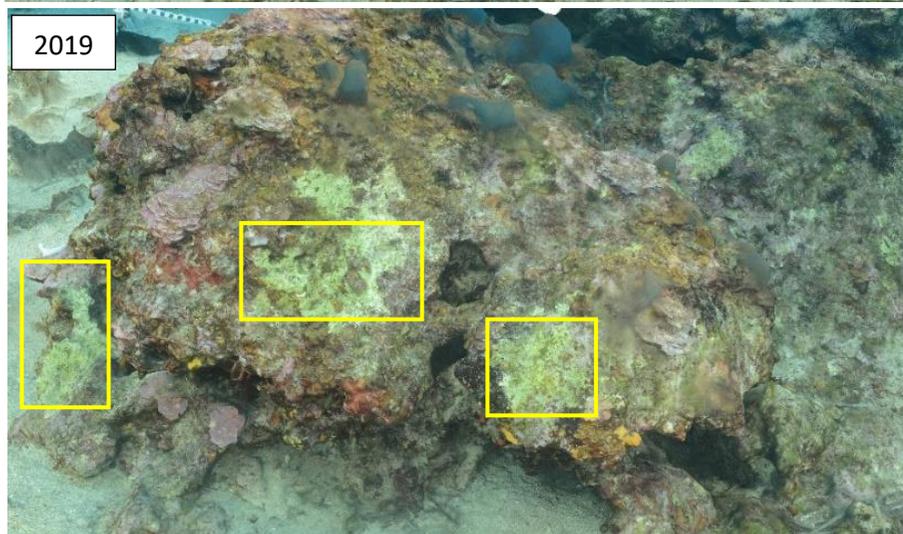
Figure 229 : Vues zoomées du site Rade de Bormes reconstitué en 3D par photogrammétrie en 2022, 2019 et 2016.

En comparant les photogrammétries au cours des suivis, on constate que **les zones de *Mesophyllum sp. nécrosé* (zones blanches) se sont étendues** entre 2016 et 2022 (carrés jaunes, figures ci-dessus).

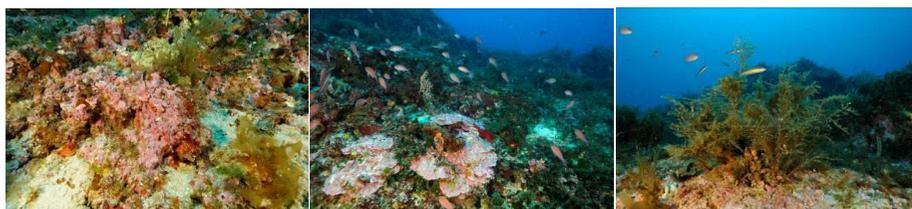
Figure 236 : A -35 m (2013) les algues dominent largement le substrat avec *Lithophyllum* sp. (1), *Mesophyllum* sp. (2) et des algues brunes comme *Cystoseira* sp. (3).

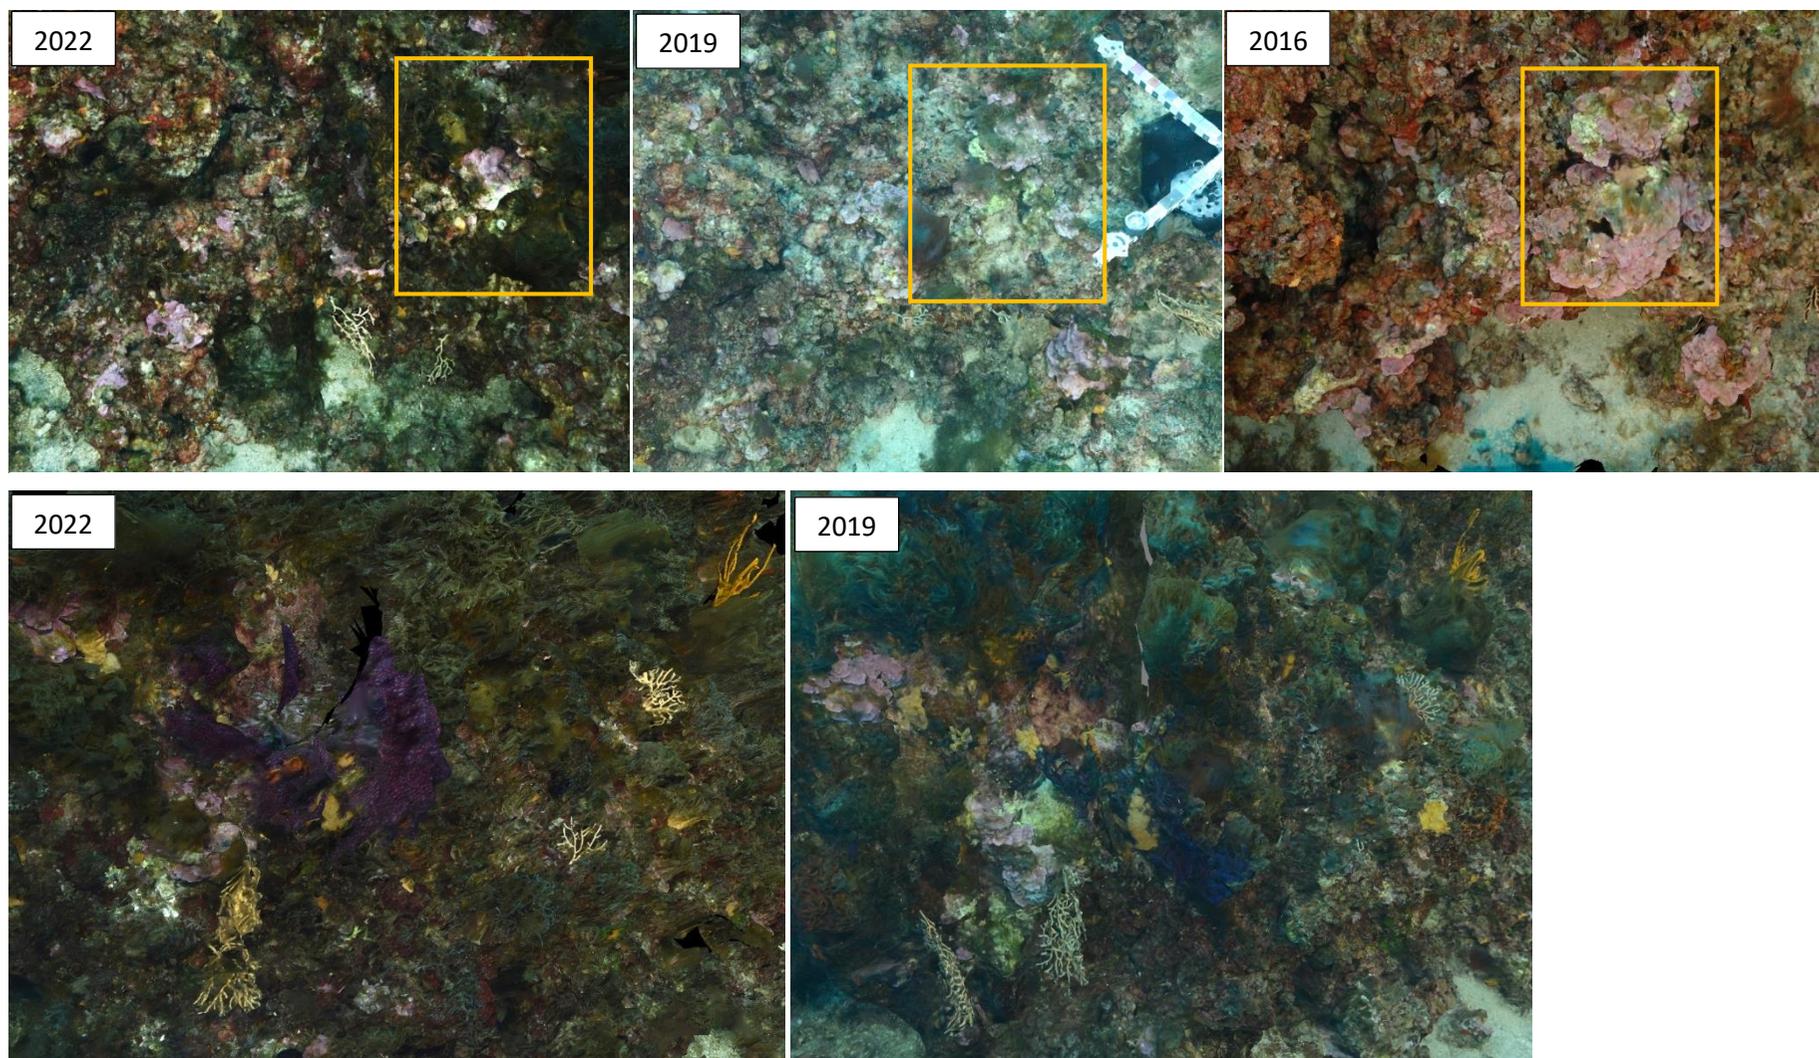
Figure 239 : Vues zoomées du site Balise Levant reconstitué en 3D par photogrammétrie en 2022, 2019 et 2016. Beaucoup d'algues brunes présentes en 2022 et recouvrant le substrat. Par rapport à 2016 on observe plus de nécroses des algues rouges encroûtantes (rectangle orange) sur la petite zone comparable. Les grandes espèces érigées de gorgones et axinelles sont stables entre 2019 et 2022.

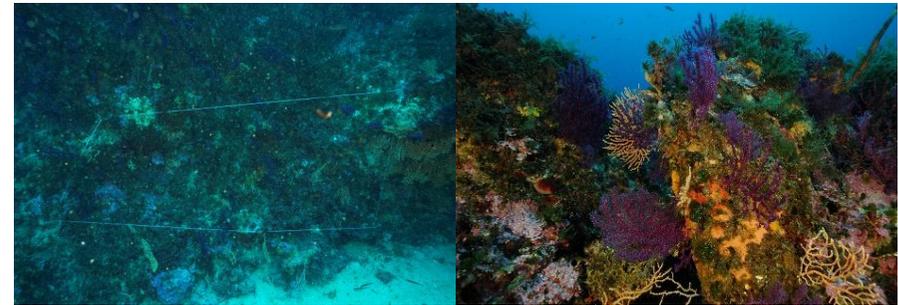
Figure 243 : [1] Quadrat de 2m² pour l'étude de la structure en taille ; [2] Gorgones à la balise Levant (2013).

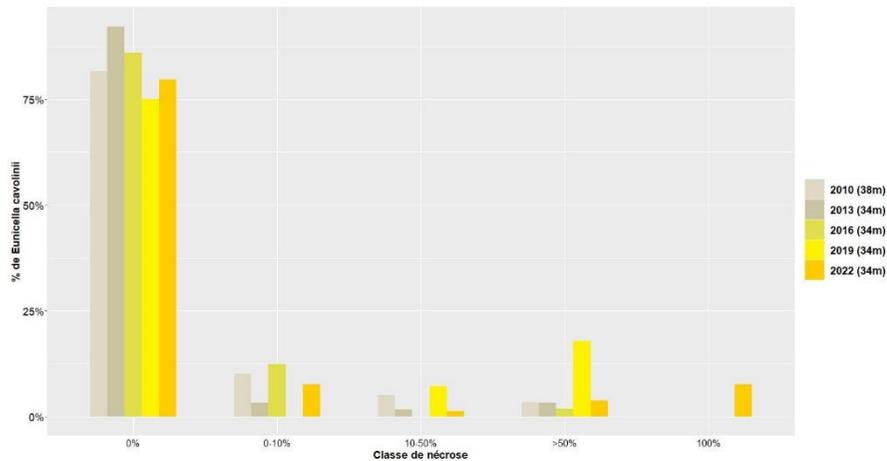
Les gorgones jaunes *Eunicella cavolinii* présentent un état bon et stable entre 2010 et 2016. Par contre depuis 2019 leur état se dégrade : 75 % d'individus indemnes de marques de nécroses en 2019 et 80 % en 2022, alors qu'il était compris entre 82 et 92 % les précédents suivis. De plus, près de 20 % sont nécrosés à plus de 50 % en 2019, et 12 % en 2022. Alors que les nécroses étaient majoritairement anciennes sur les suivis de 2010 et 2013, elles ont été qualifiées de plutôt récentes en 2016 puis d'anciennes depuis 2019. Elles sont aux deux tiers localisées.

Figure 245 : Comparaison des données de nécroses pour les gorgones jaunes *Eunicella cavolinii* sur le site Balise Levant.

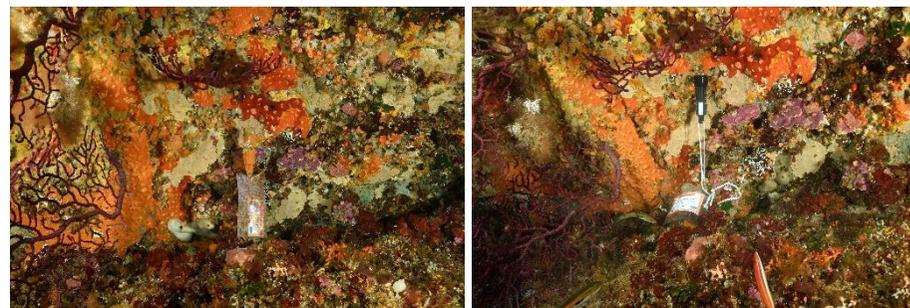
Figure 248 : Ancien capteur à -39 m (à gauche) et nouveau capteur (à droite) sur le site Sec Sarranier (2022).

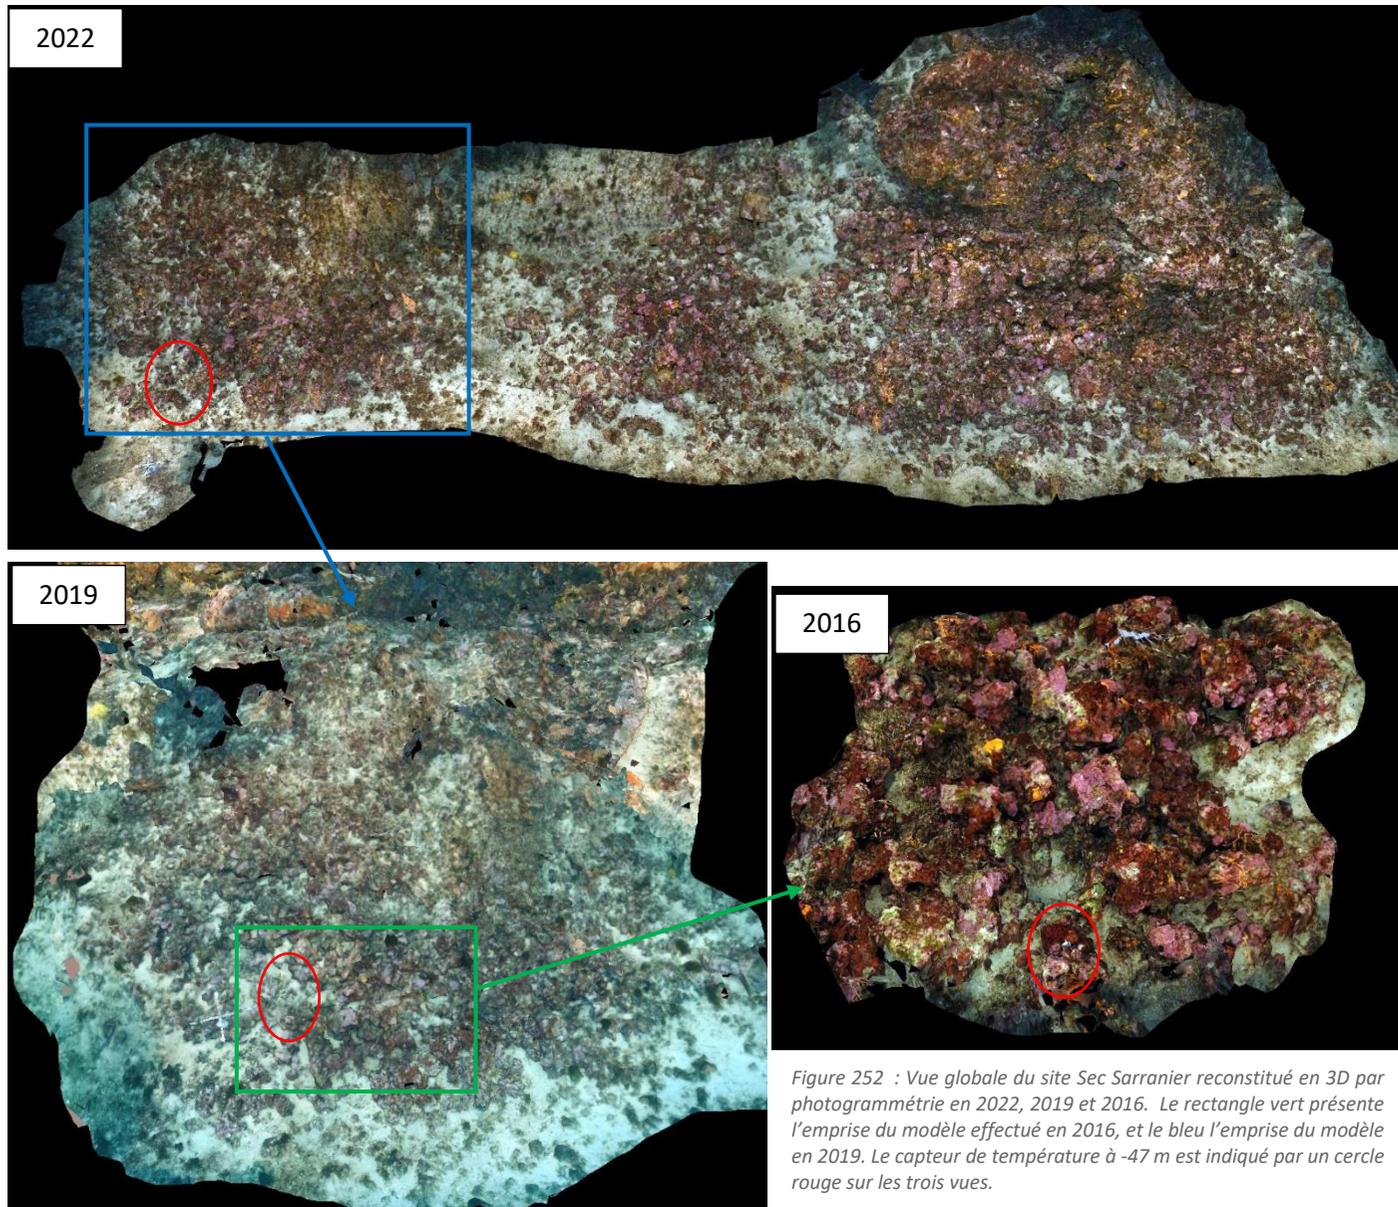
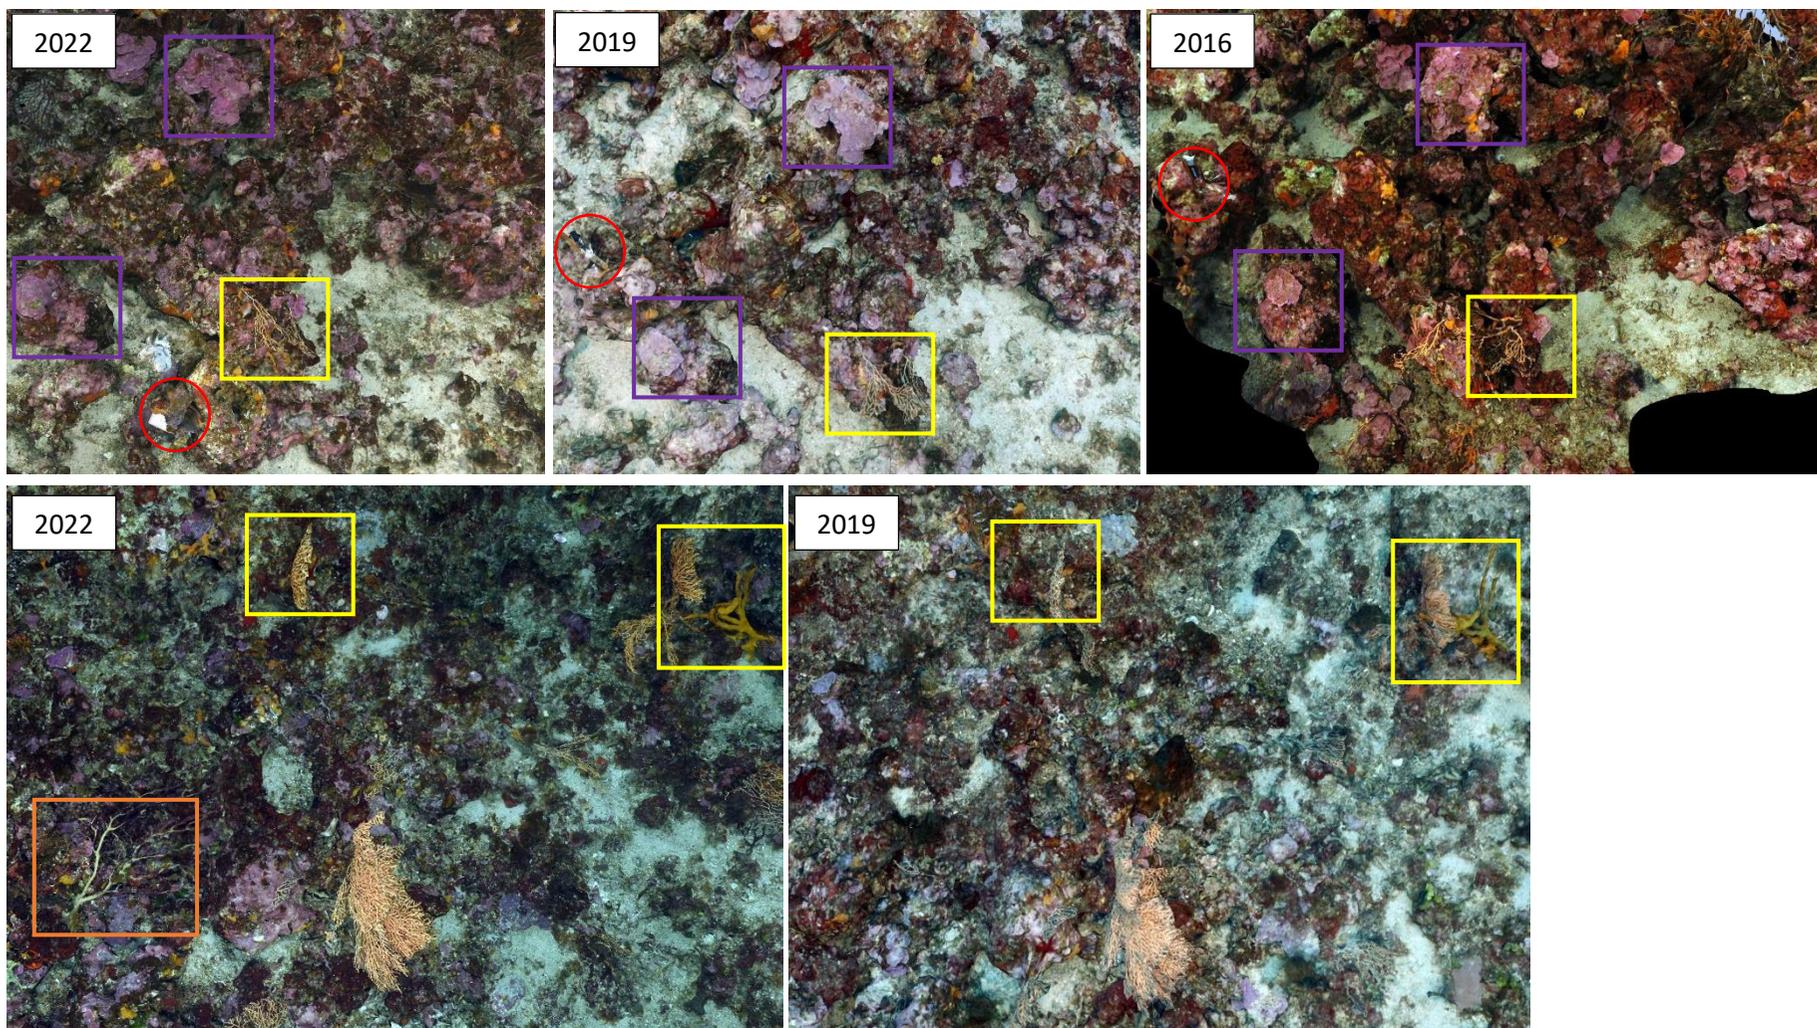
Figure 253 : Vues zoomées du site Sec Sarranier reconstitué en 3D par photogrammétrie en 2022, 2019 et 2016. La comparaison ne montre pas de différences majeures ; on retrouve les encorbellements à corallinacées (carrés violet) et les gorgones jaunes et grandes axinelles (carrés jaunes). Par contre le bloc portant le piquet avec le capteur de température a été déplacé entre 2019 et 2022 (cercle rouge) et on observe un individu de gorgone arraché en 2022 (carré orange).

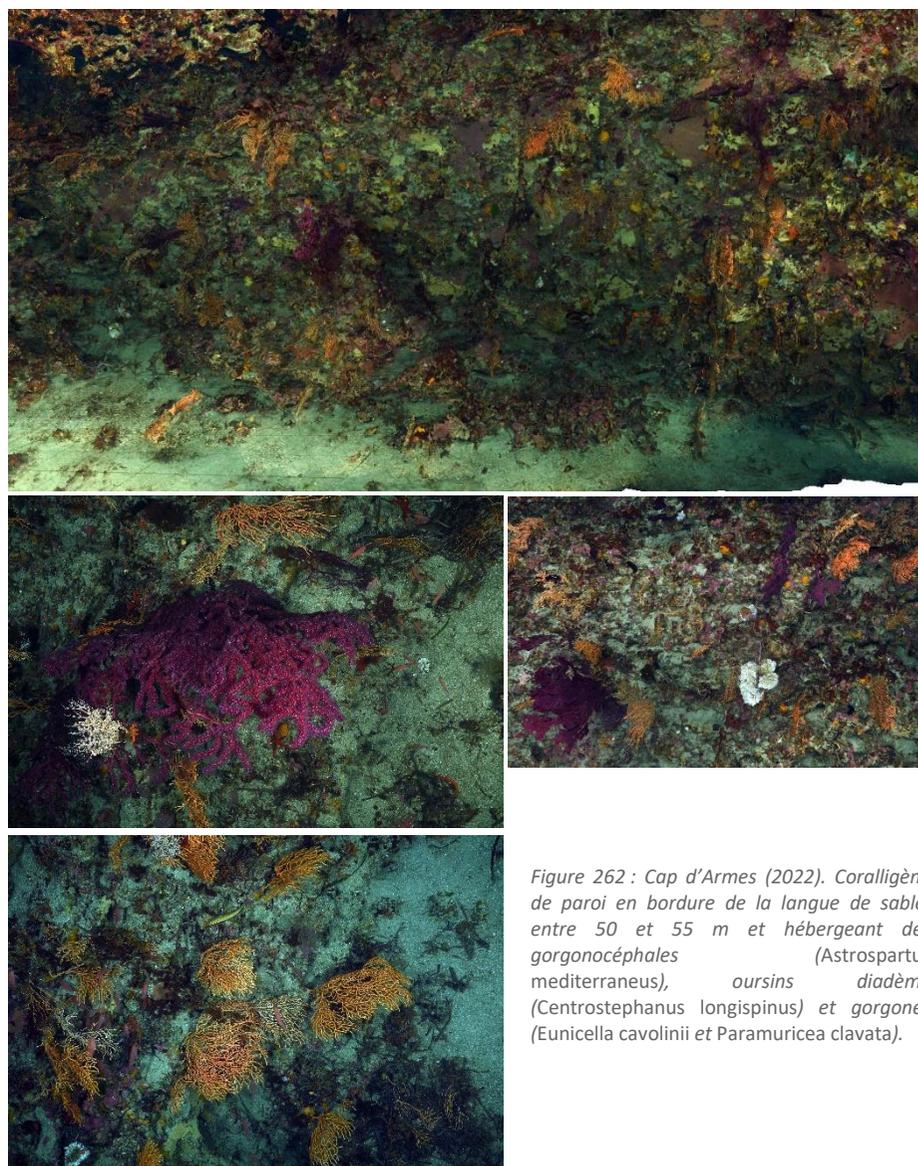
Figure 262 : Cap d'Armes (2022). Coralligène de paroi en bordure de la langue de sable, entre 50 et 55 m et hébergeant des gorgonocéphales (*Astrospartus mediterraneus*), oursins diadème (*Centrostephanus longispinus*) et gorgones (*Eunicella cavolinii* et *Paramuricea clavata*).

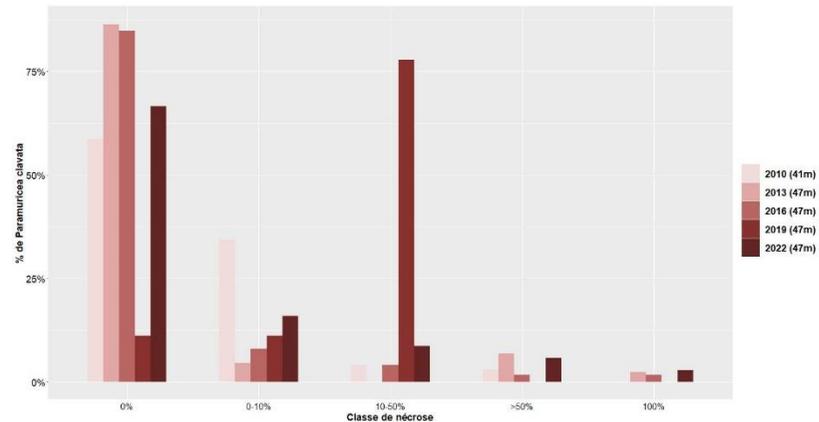
Les colonies de gorgones rouges *Paramuricea clavata* sont en bon état entre 2013 et 2016 avec 85 % des individus sains (pourcentage largement supérieur à la moyenne régionale). **En 2019 l'état des gorgones rouges s'était fortement dégradé** : près de 90 % des individus présentent des nécroses non naturelles (11 – 50 %). En 2013 à -47 mètres les nécroses étaient anciennes, depuis 2016 elles sont moitié récentes / anciennes et moitié diffuses / localisées. Rappelons que la profondeur d'échantillonnage entre 2010 et les suivis postérieurs était différente.

Après s'être dégradé entre 2016 et 2019, l'état des gorgones rouges *Paramuricea clavata* s'est amélioré en 2022.

Figure 266 : Comparaison des données de nécroses entre 2010 et 2022 pour les gorgones rouges *Paramuricea clavata* sur le site Cap d'Armes.

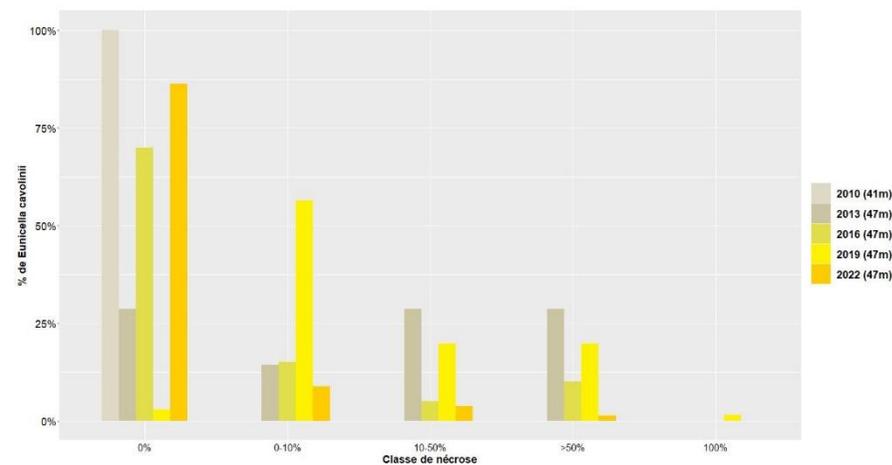
Entre 2013 et 2016 on notait une amélioration de l'état des gorgones jaunes *Eunicella cavolinii* avec des pourcentages de gorgones nécrosées non naturelles (>10 % de nécroses) qui diminuaient entre 2013 (57 %) et 2016 (15 %). En 2010 à -41 mètres aucune gorgone jaune *Eunicella cavolinii* ne présentait des nécroses. **En 2019 l'état des gorgones jaunes s'est dégradé** : environ 40 % des individus présentent des nécroses non naturelles (11 – 50 %). Les nécroses étaient alors qualifiées d'anciennes et récentes, toutes localisées.

Après s'être dégradé entre 2016 et 2019, l'état des gorgones jaunes *Eunicella cavolinii* s'est amélioré en 2022.

Figure 267 : Comparaison des données de nécroses pour les gorgones jaunes *Eunicella cavolinii* sur le site Cap d'Armes.

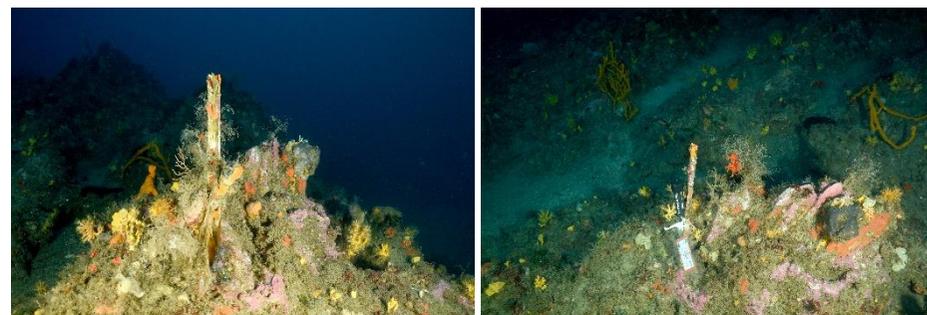
Figure 269 : Ancien capteur à -45 m (à gauche) et nouveau capteur (à droite) sur le site Sud Ribaud (2022).

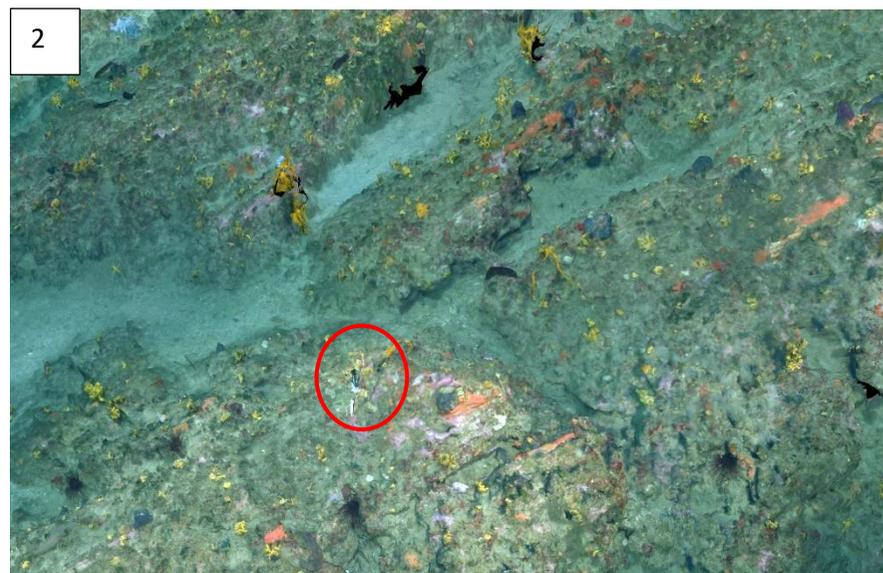
En 2022, la photogrammétrie a été réalisée sur une surface de 330 m² dans la zone englobant le capteur de température, entre -44 et -46 m.

Figure 272 : Site Sud Ribaud modélisé en 2022 par photogrammétrie. Le cercle rouge indique la localisation du capteur de température. On observe la présence de grandes axinelles (*Axinella polypoides*) et d'éponges massives.
