SURVEILLANCE DES EAUX COTIÈRES DES BASSINS RHÔNE MÉDITERRANÉE ET CORSE -
LOT 2 : Analyse des données de surveillance des peuplements de coralligène
et pose de thermomètres, Année 2022

Novembre 2022

ANDROMÈDE
OCÉANOLOGIE

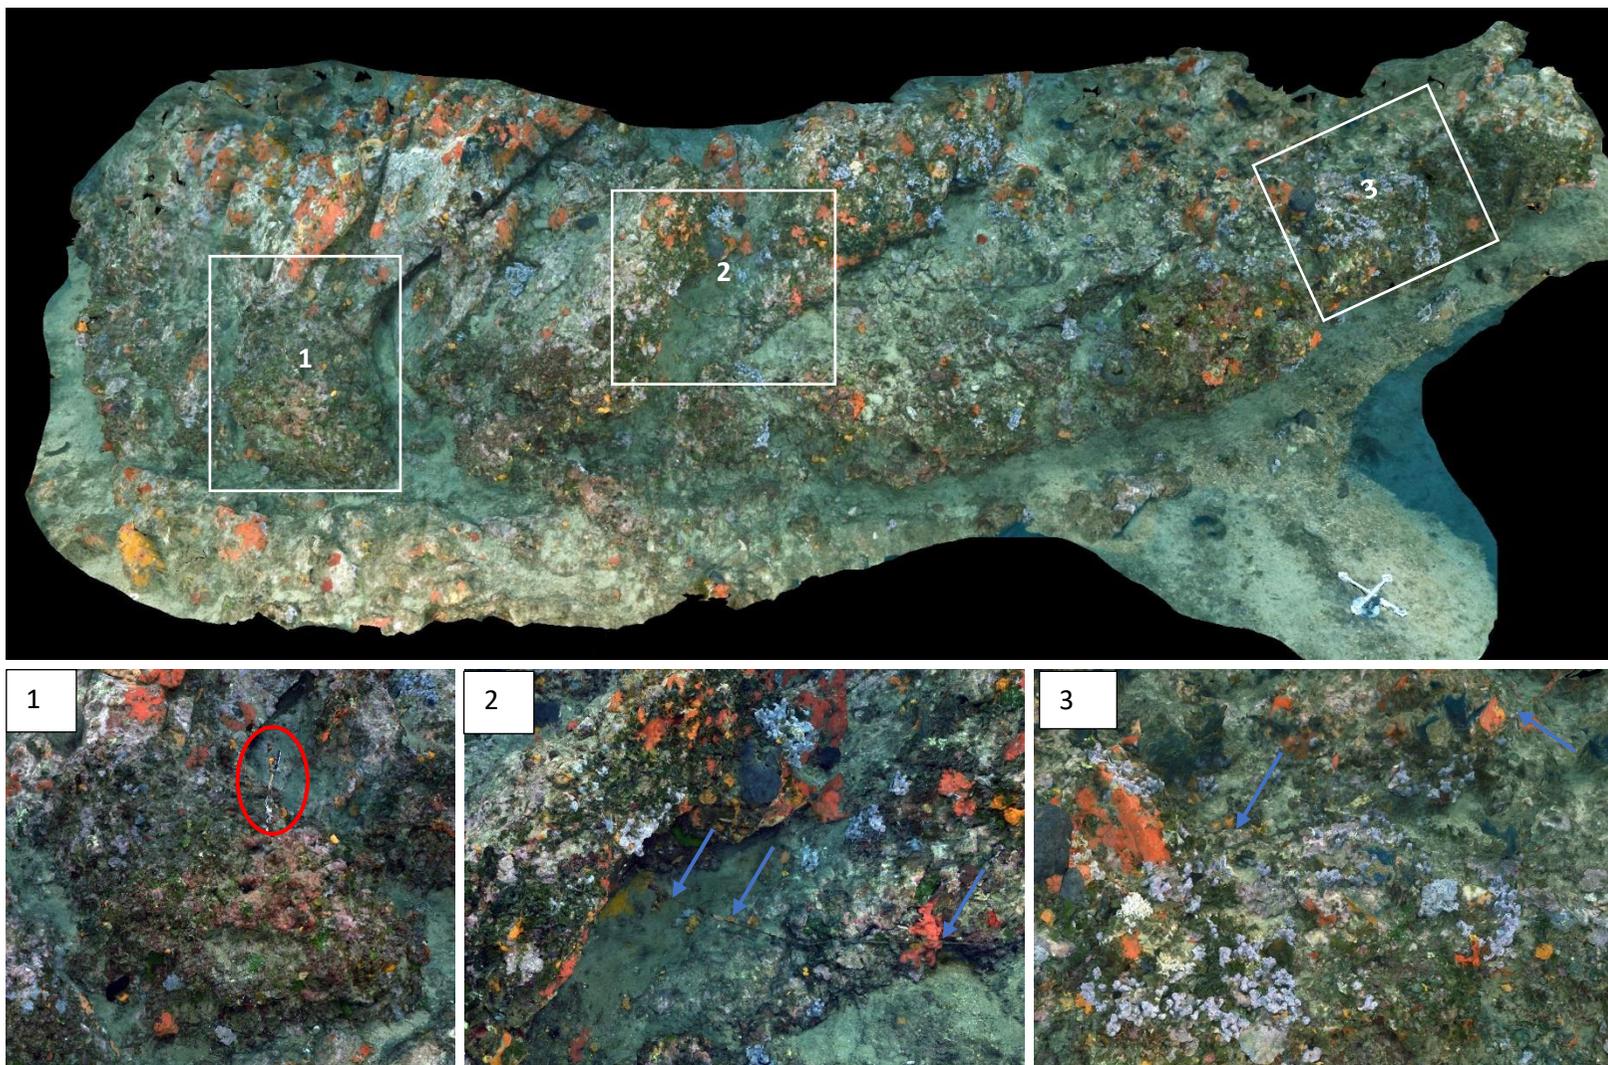
Figure 277 : Site Giens modélisé en 2022 par photogrammétrie. Le cercle rouge indique la localisation du capteur de température. On observe la présence d'engins de pêche perdus (cordes) indiquées en bleu.

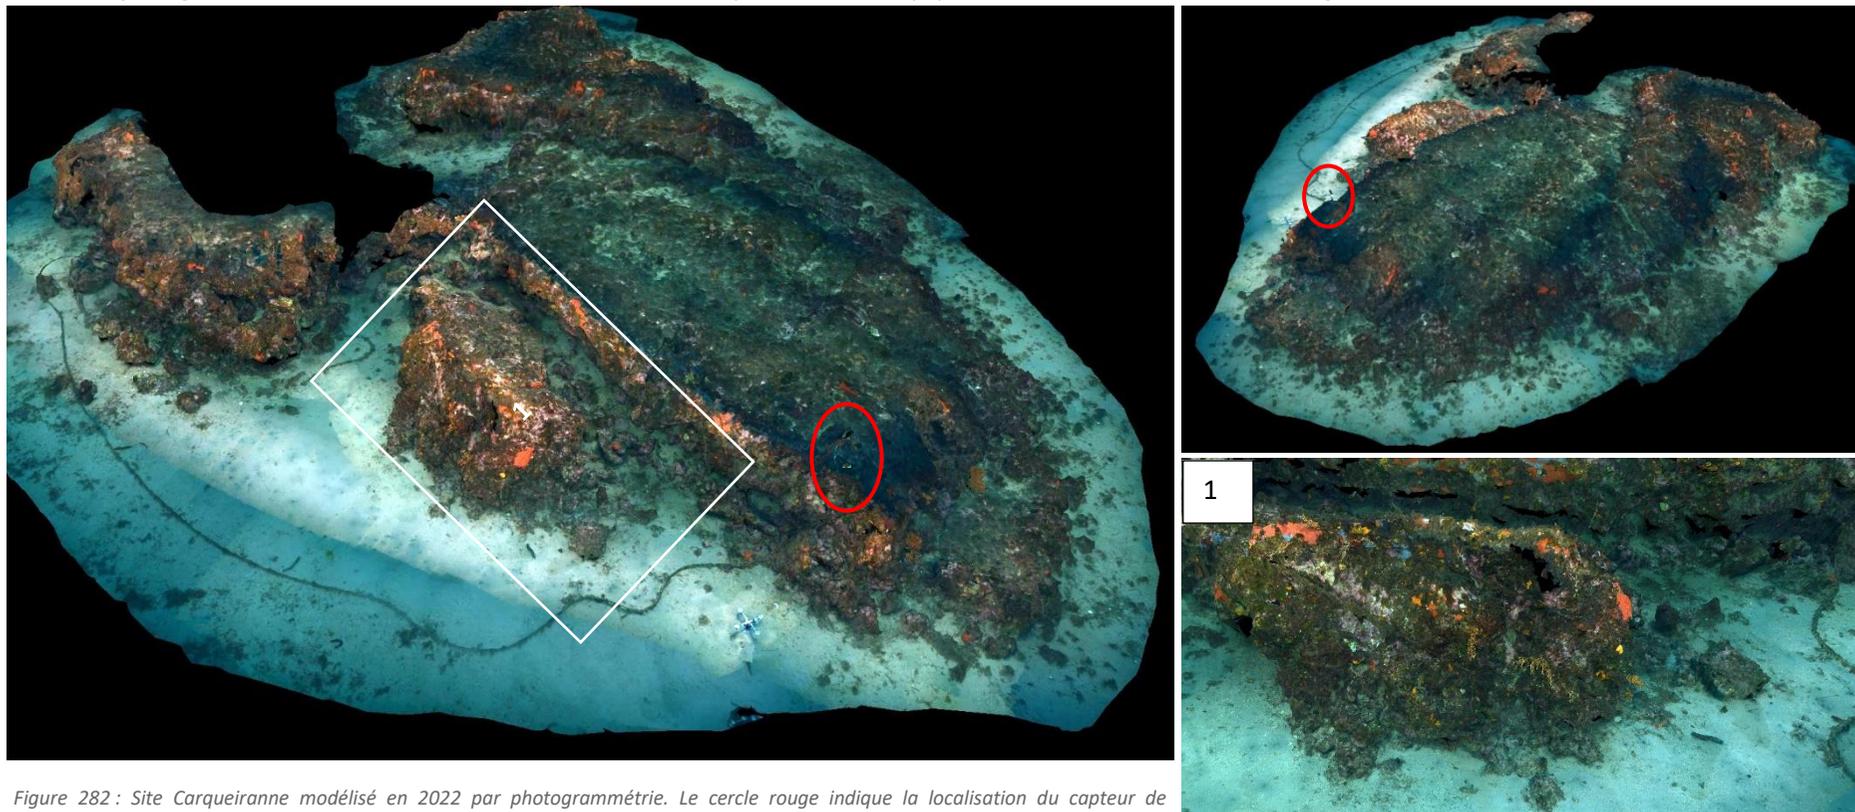
Figure 282 : Site Carqueiranne modélisé en 2022 par photogrammétrie. Le cercle rouge indique la localisation du capteur de température. On observe la présence d'une longue corde d'amarrage au pied du massif.

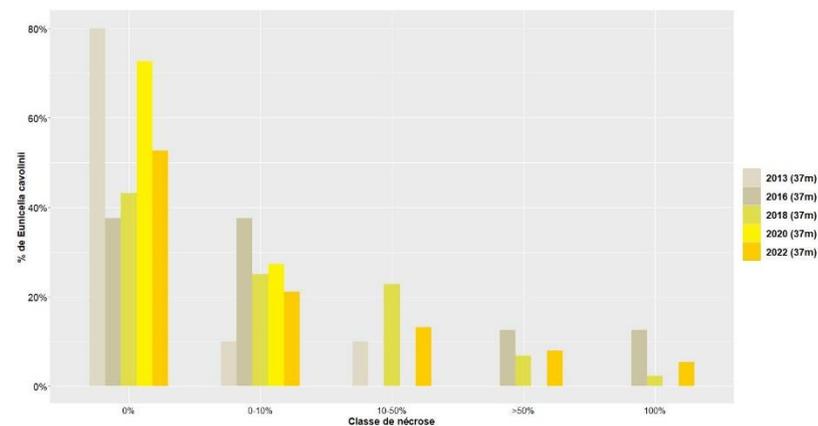
La proportion de colonies en bonne santé augmentait depuis 2016 et on retrouvait en 2020 le très bon taux de colonies en bonne santé de 2013 ; **en 2022, leur état semble s'être dégradé.**

Figure 285 : Comparaison des données de nécroses pour les gorgones jaunes *Eunicella cavolinii*.

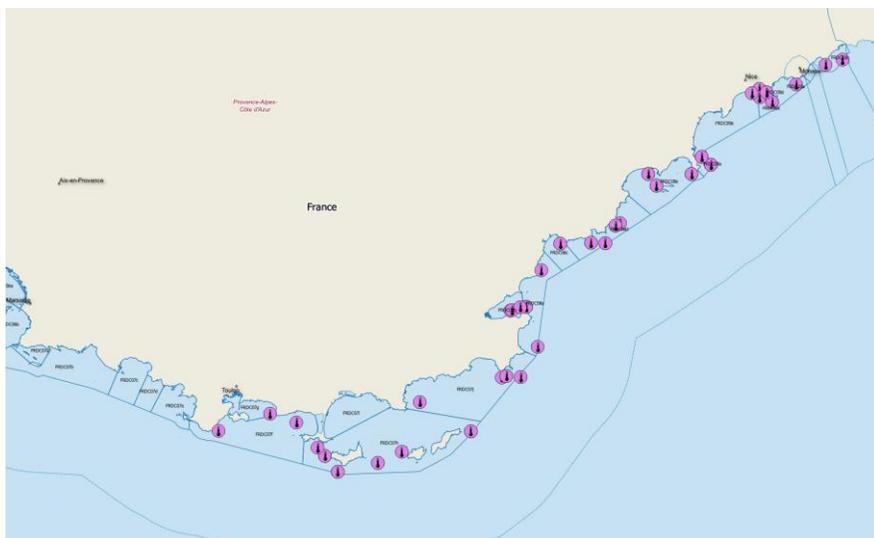
Figure 288 : Localisation des capteurs posés sur des stations de récifs coralligènes en 2022.
