SURVEILLANCE DES EAUX COTIÈRES DES BASSINS RHÔNE MÉDITERRANÉE ET CORSE -  
**LOT 2** : Analyse des données de surveillance des peuplements de coralligène  
et pose de thermomètres, Année 2023

Novembre 2023

**ANDROMÈDE**  
OCÉANOLOGIE

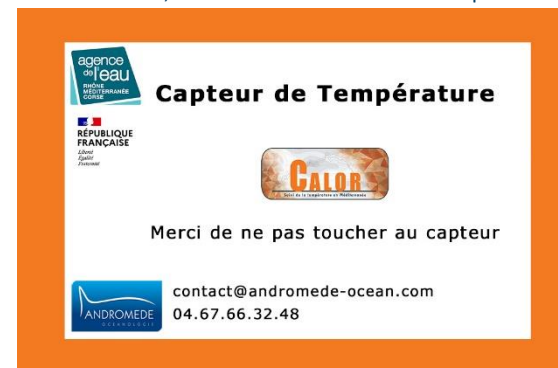
Figure 10 : Étiquette mise en place sur les capteurs de température posés en 2023.

Chaque capteur porte une étiquette de référence incitant tout éventuel plongeur à ne pas le relever. Un étiquetage spécifique a été effectué sur ces capteurs de température : l'étiquette plastifiée mentionne le réseau de surveillance, un numéro de téléphone et un mail de contact, et une mention « Merci de ne pas toucher au capteur ».
